# Tilstandsrapport

Boligbygg med flere boenheter, leilighet 3. etasje.

Aunevegen 1 , 7340 OPPDAL

Befaringsdato: 16.03.2026

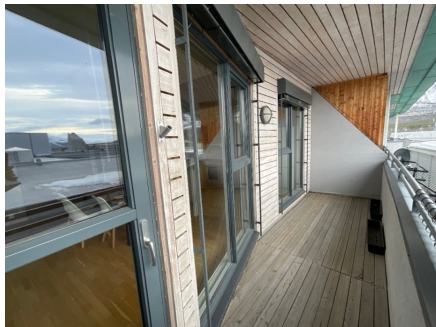
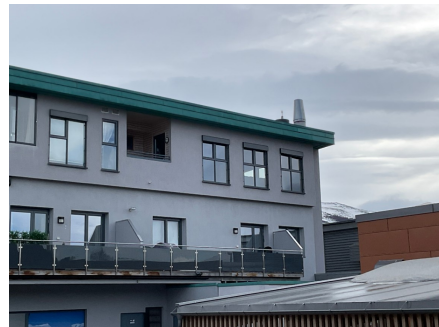
Overflatebehandling på liggende kledning fremstår som noe slitt som følge av alder og slitasje.

Overflatebehandling bør fornyes for å beskytte kledningen mot fukt og videre slitasje.

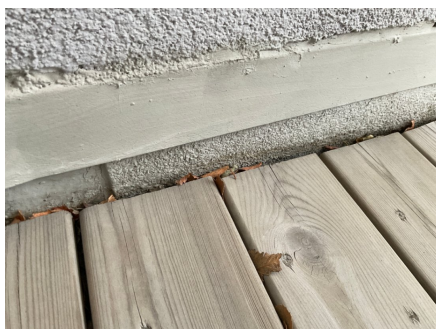
Terrasse ut fra stue

synlig underliggende papp, ført opp på vegg og klemt med beslag.

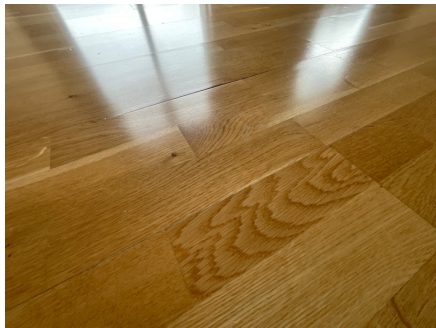
Parkettgulvet på soverommet har tegn til mindre fuktskade/ skade, med oppbuling av parketten. Dette gjelder kun et mindre område og har per i dag ingen praktisk betydning.

Oppbuling og sprekk på soverom.

Parkettgulvet på soverommet bør vurderes utbedret eller vedlikeholdt for å forhindre ytterligere skade, økt oppbuling og redusert levetid på gulvet.

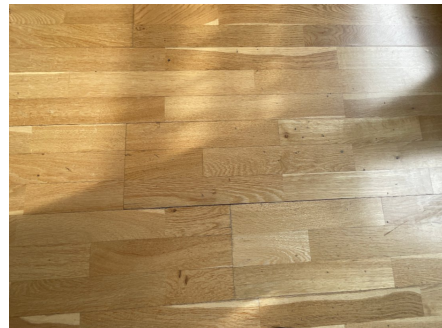
Slitasje og oppsprekk på stue.

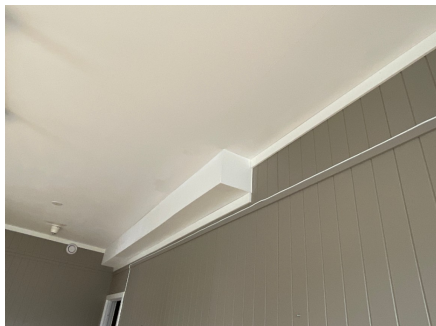
I himlingen på stue/ gang ut fra soverom er det et lite område hvor sparkelmassen ikke er overmalt.

Manglende maling på et mindre området med lampe. mindre oppsprekk på mykfuge mellom innkassing og himling.

Området i himlingen på stuen hvor sparkelmassen ikke er overmalt, bør overmales for å sikre et jevnt og ferdigstilt utseende, samt forhindre eventuell videre forringelse av overflaten.

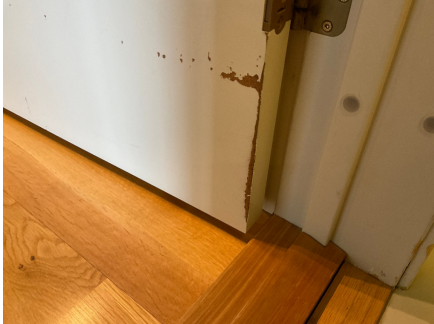
Dørene har tydelige bruks-slitasjer. Døren inn til teknisk bod tar i karmen.

Skader på dørblad inn mot bad.

Det bør påregnes maling av dørbladene med påviste skader samt justering av døren inn til teknisk bod for å sikre funksjon og forhindre ytterligere slitasje. Slike avvik er hovedsakelig av kosmetisk karakter og har ingen vesentlig konsekvens for bruk, men kan over tid føre til økt slitasje og behov for ytterligere vedlikehold.

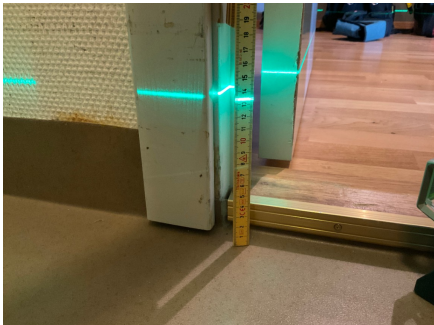
Belegget ved dørterskel

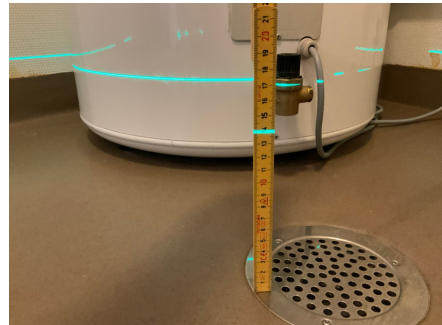
Sluk, belegg klemt ned under slukring

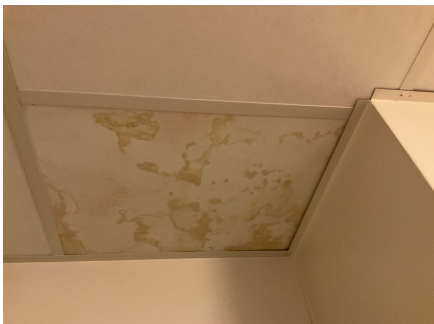
Eldre fuktskade i himlingsplate

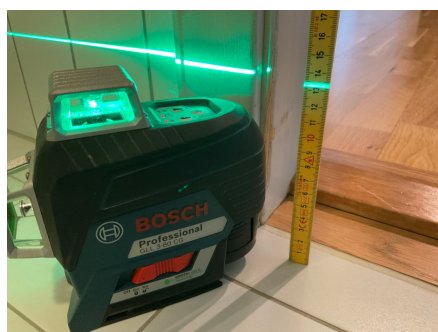
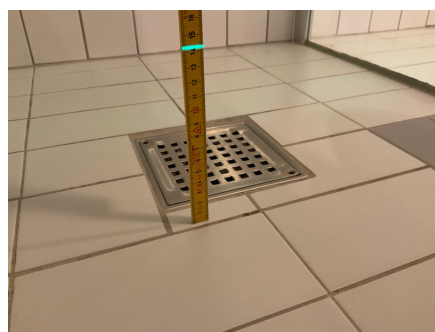
Gulvet er flislagt. Rommet har elektriske varmekabler. Gulvet er flatt i hele rommet. Høydeforskjell fra toppen av sluket til toppen av membranen ved dørterskelen er 0 mm - flatt gulv. Rommet fremstår med dårlig vannsikkerhet.

Gulvet er flatt, og det er ikke etablert oppbrett på gulvmembranen ved dørterskelen. Dette medfører redusert vannsikkerhet og økt risiko for at vann kan trenge ut av våtrommet ved eventuell lekkasje.

Vær oppmerksom ved bruk, da manglende fall og fravær av oppbrett på gulvmembran ved dørterskel kan føre til at vann ikke ledes til sluk ved lekkasje. Dette øker risikoen for fuktskader i omkringliggende konstruksjoner. For å redusere risikoen bør det vurderes å bygge om gulvet slik at korrekt fall og oppbrett etableres, eller montere dusjkabinett med kontrollert avrenning til sluk.

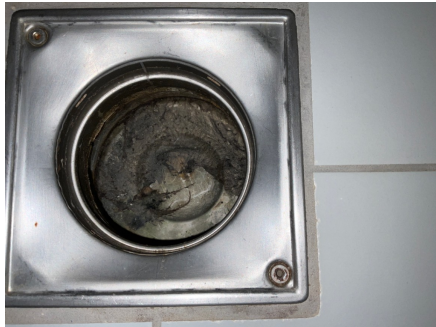
På grunn av slukets utforming lot det seg ikke gjøre å påvise membran ved sluket.

Membran er ikke synlig på denne slukløsningen

Det anbefales å oppgradere membranløsningen, da manglende dokumentasjon og usikker utførelse medfører økt risiko for at membranen er utilstrekkelig eller feilaktig lagt, noe som kan føre til lekkasjer og fuktskader i konstruksjonen.

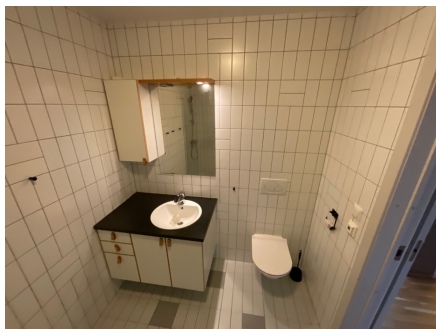
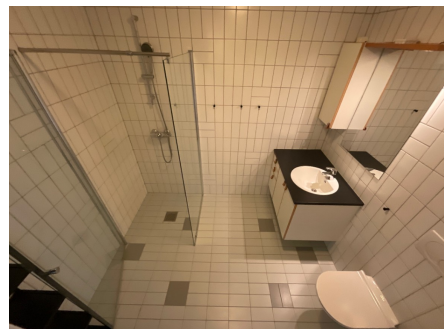
Det ble ikke påvist drensåpning fra innebygget sisterner for toalett, noe som medfører at eventuelle lekkasjer fra sisternen ikke vil være synlige.

Det bør vurderes å etablere en løsning som synliggjør eventuell lekkasje fra innebygd sisterner, for å redusere risikoen for skjulte vannskader i konstruksjonen. Manglende lekkasjesikring kan medføre at lekkasjer ikke oppdages før det har oppstått omfattende skader.

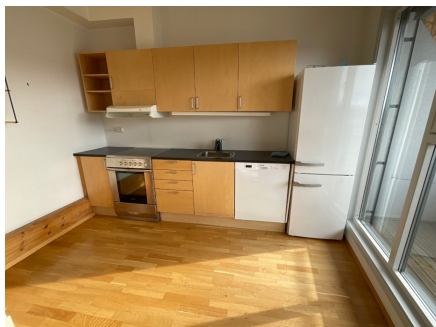
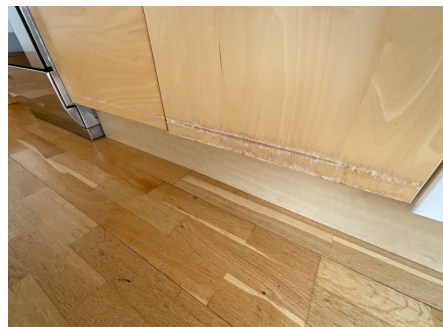
Nedre del av frontene har slitasje. Årsaken til slitasjen er ikke kjent.

Skadene vurderes som kosmetiske og har ingen konstruksjonsmessig konsekvens.
