# Tilstandsrapport

Fritidsbolig

Ormsøyveien 14 B, 8850 HERØY

Befaringsdato: 29.04.2025

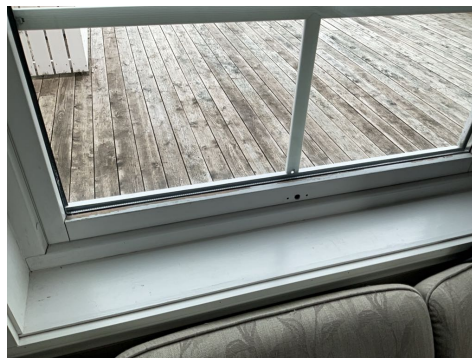
- Det er påvist avvik rundt innsettingsdetaljer.
- Det er påvist tegn på innvendig kondensering av enkelte vindusglass.

Vridere mangler på flere vinduer.

Innvendig malingsavflassing, manglende vridere.

- Det bør gjøres tiltak for å lukke avviket.

Overflatebehandling av vinduer.

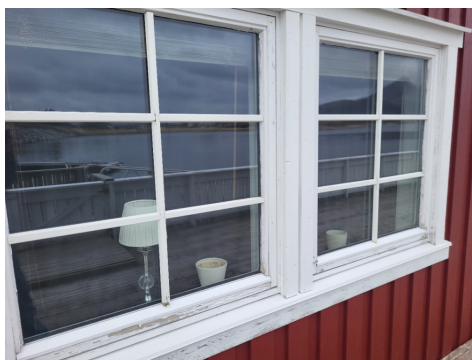
Utvendig malingsavflassing på vinduskarmer.

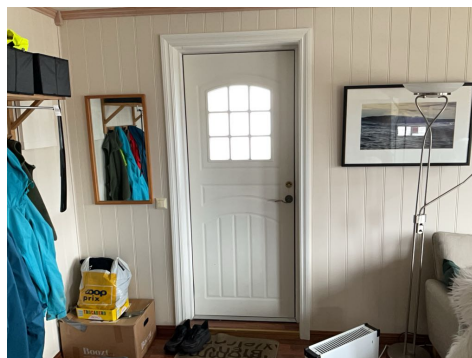
- Det er påvist utetthet/åpning mellom dørblad og dørkarm. Dvs. at kald trekk kan oppstå.
- Karmene i dører er værslitte utvendig og det er sprekker i trevirket.

Utetthet pakning på hovedinngangsdør.

- Det må foretas lokal utbedring.

Lokal utbedring på døra bør utføres.

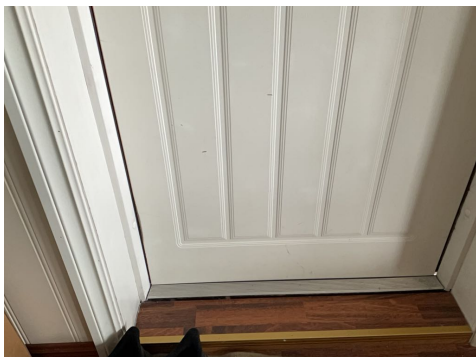
Overflateskader på innsiden av dør.

Innvendige overflateskader på ytterdør

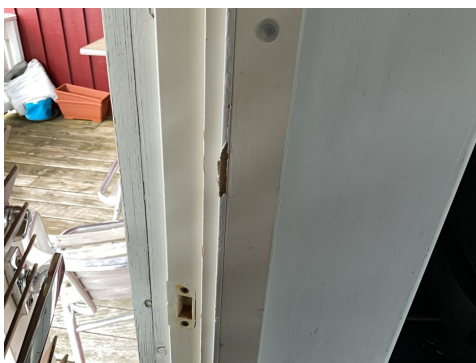
Skade på innvendig karm på terrassedør.

Lokal utbedring bør utføres.

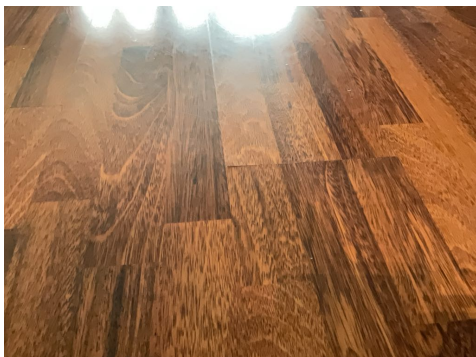
Noe oppsvulming av skjøter på laminatgulv.

Nærmere undersøkelser av knirk i gulv anbefales.  
Overflater har normal slitasje i henhold til byggeår.

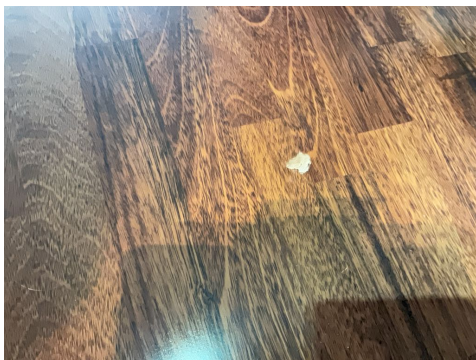
Hakk i gulv i stue/kjøkken.

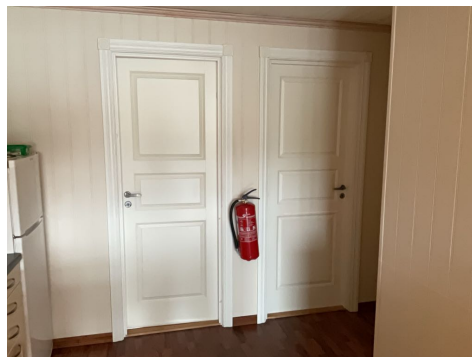
- Det er påvist avvik som tilsier at det bør foretas tiltak på enkelte dører.

- Enkelte dører må justeres.

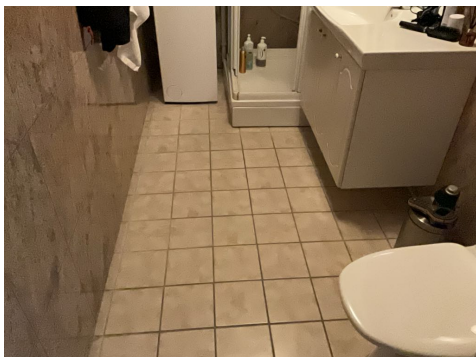
- Det er påvist at høydeforskjell fra topp slukrist til gulv/synlig topp membran ved dørterkel er mindre enn 25 mm.
- Det er påvist avvik i fallforhold til sluk i forhold til krav i forskrift på byggetidspunktet.

- Våtrommet fungerer med dette avviket.

Flislagt gulv.

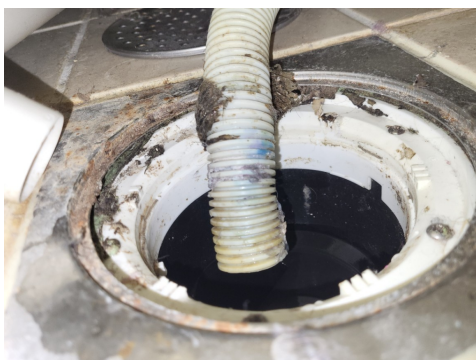
Sluk i gulv under kabinett.

- Det må innhentes dokumentasjon. Manglende membran/tettesjikt medfører risiko for lekkasjer og fukt i konstruksjonen.

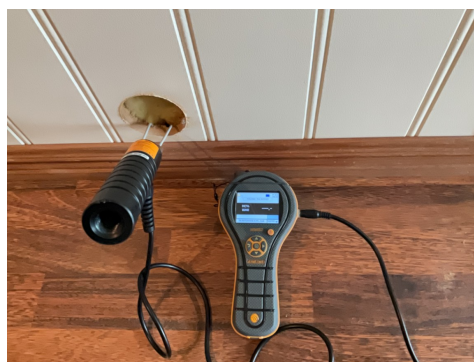
Hulltaking er foretatt uten å påvise unormale forhold. Fuktkvotemåling (vekt%) i konstruksjonen ble målt til 0. Hulltaking er foretatt ved/i Kjøkken.

Ingen unormale forhold påvist ved hullboring i tilstøtende vegg til badet.

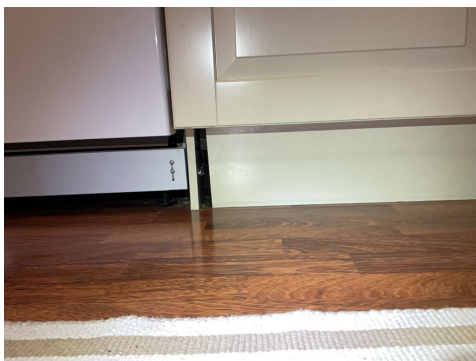
Dekksider er noe oppsvulmet nede mot gulv.  
Sokkel er ikke tilpasset under skap.  
Dører på skap må justeres.  
Veggplater mot komfyr er ikke fuktbeskyttet og har noe skade.

Sokkel mot gulv passer ikke helt.

- Det må påregnes lokal utbedring/utskiftning.

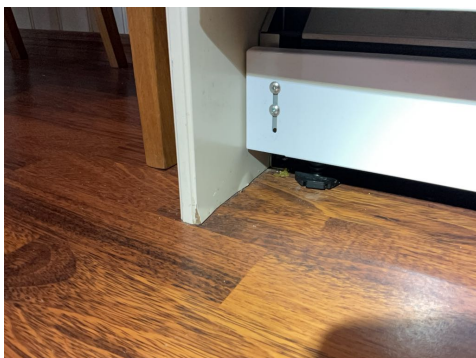
- Det er påvist skader på overflater/kjøkkeninnredning utover normal slitasjegrad.

Skader på dekkssider.
