# Tilstandsrapport

Enebolig

Fregattvegen 10, 5535 HAUGESUND

Befaringsdato: 12.05.2025

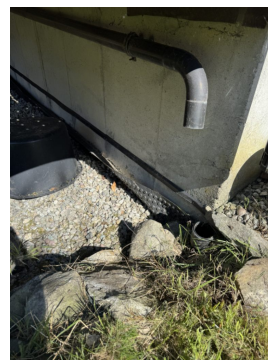
Ingen umiddelbar konsekvens i forhold til snøfangere, men det vil bli et krav når tekkingen en dag skal skiftes. Det må installeres nedløp på bod som tilkobles system i bakke, og nedløp i det sør/vestre hjørnet må også tilkobles bakkenett.

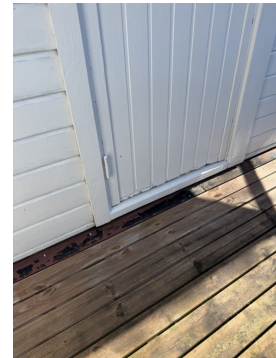
- Karmene i dører er værslitte utvendig og det er sprekker i trevirket.
- Det er påvist andre avvik:

Det er sprekker og slitasje/råte i nedre del av balkongdøren mot vest (fra sov). Garasjeporten er noe løs i fester og er noe stri og betjene.

- Det må foretas tiltak for å lukke avviket.
- Det må påregnes noe vedlikehold og at enkelte dører må skiftes ut.

Det kan påregnes tiltak. Utskifting av enkelte dører som i rapport er nevnt med avvik kan ikke utelukkes skiftet.

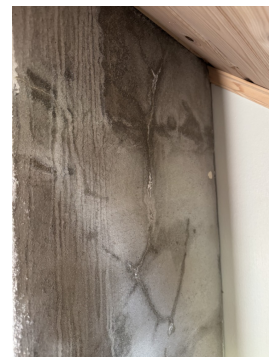
Det er noe saltutslag innvendig i loftsstuen som er tegn på noe fuktvandring i pipeløpet.

Det bør vurderes og installere tett utvendig mansjett på pipeløpet.

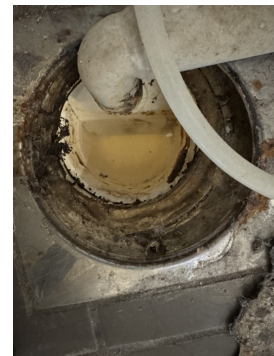
- Overvåk tilstanden jevnlig. For å få tilstandsgrad 0 eller 1 må slukløsningen skiftes ut og sannsynligvis må også membransjiktet skiftes/utbedres. Det er imidlertid vanskelig å si noe om tidspunktet for når dette er nødvendig.
- Eldre sluk av plast er ofte utsatt for lekkasjer og særlig i overganger. Eventuelle lekkasjer kan medføre fuktskader på tiliggende konstruksjoner.
- Det er viktig å merke seg at levetiden til en membran varierer basert på kvalitet, installasjon og bruk. Eldre membraner kan bli sprø og sprekke opp, noe som fører til at de mister sin vanntettende funksjon. Dette kan resultere i vannlekkasjer gjennom vegger og gulv og fuktskader.

Ingen umiddelbar konsekvens. For øvrig kan ikke generell oppgradering utelukkes da det ikke kan fremlegges dokumentasjon.

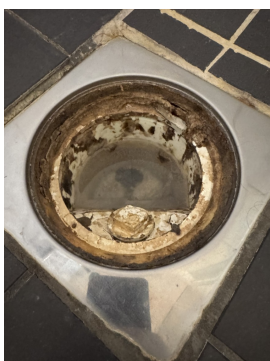
- Det er viktig å merke seg at levetiden til en membran varierer basert på kvalitet, installasjon og bruk. Eldre membraner kan bli sprø og sprekke opp, noe som fører til at de mister sin vanntettende funksjon. Dette kan resultere i vannlekkasjer gjennom vegger og gulv og fuktskader.

Ingen umiddelbar konsekvens, men det er anbefalt med tett kabinett på badet. Generell oppgradering kan allikevel ikke utelukkes da det ikke kan fremlegges dokumentasjon.

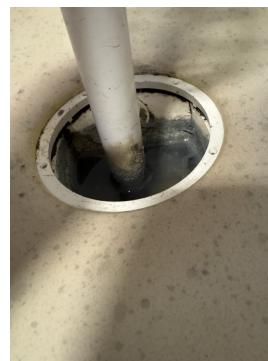
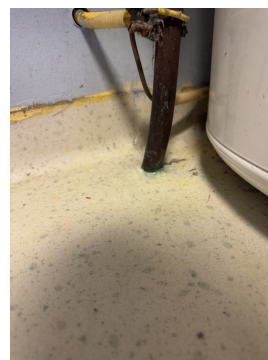
- Manglende oppgradering av våtrommet medfører høy risiko for at konstruksjonene ikke vil tåle vanlig bruk av vann eller lekkasjer. Dette kan føre til fuktskader på tilstøtende konstruksjoner.

Det er anbefalt og skifte belegget på dette våtrommet.

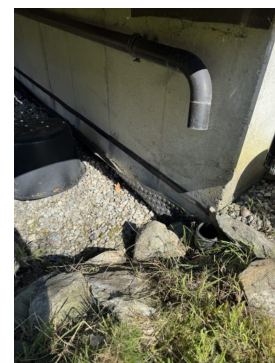
- Mer enn halvparten av forventet levetid på drenering er overskredet.
- Det er påvist andre avvik:

Normal levetid for slikt utstyr er 30 - 50 år. Det er noe skader/mangler i topplist på grunnmursplast.

- Det må foretas tiltak for å lukke avviket.
- Overvåk tilstanden jevnlig. For å få tilstandsgrad 0 eller 1 må dreneringen skiftes ut, men tidspunktet for når dette er nødvendig er vanskelig å si noe om.

Ingen umiddelbar konsekvens i forhold til utskifting, men det kan påregnes utbedrende tiltak i forhold til skader/mangler på topplist.
