# Tilstandsrapport

Fritidsbolig

Dragsjøvegen 1005, 2150 ÅRNES

Befaringsdato: 31.03.2025

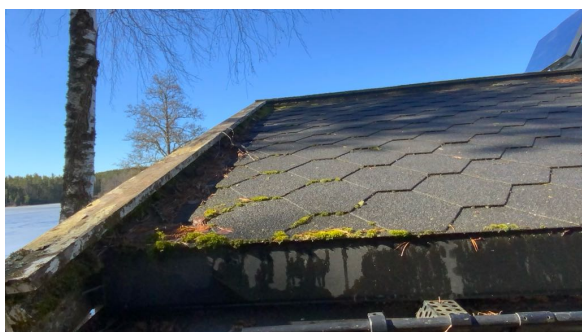
Det anbefales at shingel holdes ren for mose, da dette forlenger levetiden og shingel ikke blir sprø og sprekk opp. Dette kan føre til utett tak og fuktskader.

- Lokal utbedring må utføres.
- Overvåk tilstanden jevnlig. For å få tilstandsgrad 0 eller 1 må tekkingen skiftes ut, men tidspunktet for når dette er nødvendig er vanskelig å si noe om.

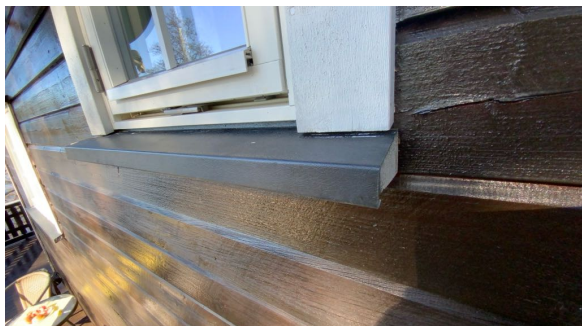
### Nedløp og beslag

Det mangler oppbrett på endene av vannbrettbeslag. Bygningsdeler som ikke er korrekt installert, kan gi en redusert levetid med tanke tilgang av fukt, noe som kan føre til hyppigere behov for reparasjoner og vedlikehold.

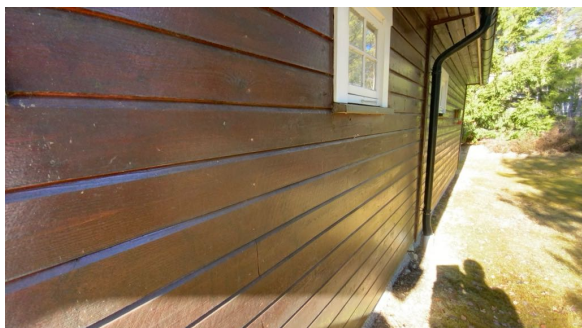
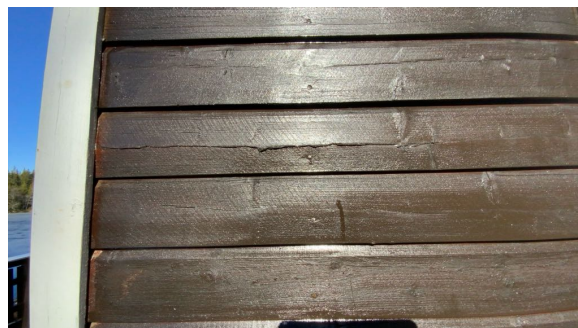
## TG 2 Veggkonstruksjon

Det er kun tatt stikkprøver og spesifikt forbehold om at det kan finnes mer skade bak og rundt området enn beskrevet i rapporten. Det gjøres oppmerksom på at lufttetthet og isolasjonsevnen ikke er opp mot dagens krav. Dårlig lufting av kledningen kan føre til lavere levetid og kondensskader på panel og underliggende lekting kan skades over tid. Musesperre bør etableres for å unngå at det er tilkomst for mus inne i konstruksjonen.

- Det bør foretas tiltak for å bedre lufting av kledningen.
- Musesperre må etableres.

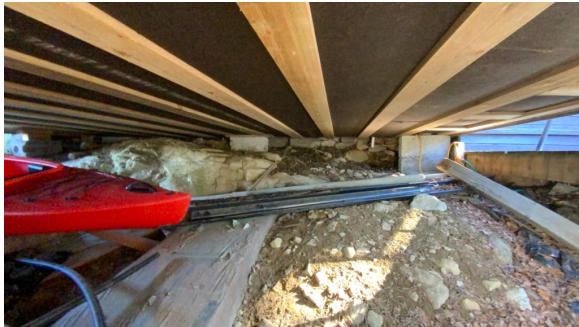
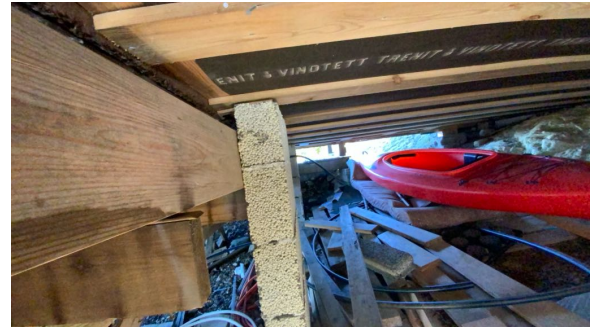
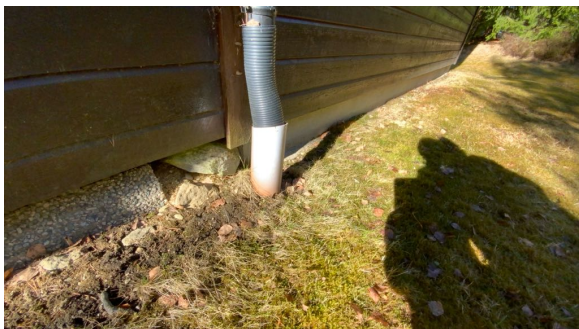
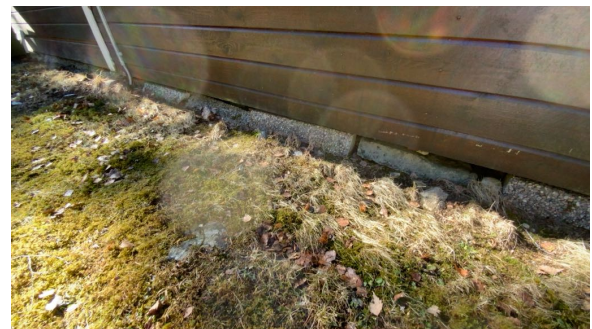
• Det er ikke adkomst til deler av kryp kjelleren. Kryp kjeller er kun vurdert i tilgjengelige deler. Kryp kjeller regnes for å være en risikokonstruksjon som er utsatt for fukt- og råteskader i bunnsvill, trebjelkelaget og andre tilstøtende konstruksjoner, på grunn av fuktighet fra grunnen og kondensering ved temperaturforskjeller. Selv om det ikke er avdekket tegn på skader, betyr ikke dette nødvendigvis at det ikke foreligger skader i eller i forbindelse med kryp kjelleren.

Det anbefales jevnlig overvåking av kryp kjellere, da disse anses som konstruksjoner med noe høyere skadefrekvens. Det tas spesifikt forbehold om tilstanden for kryp kjelleren og trebjelkelag i etasjeskille. Videre undersøkelser eller skader tilføres kjøper.

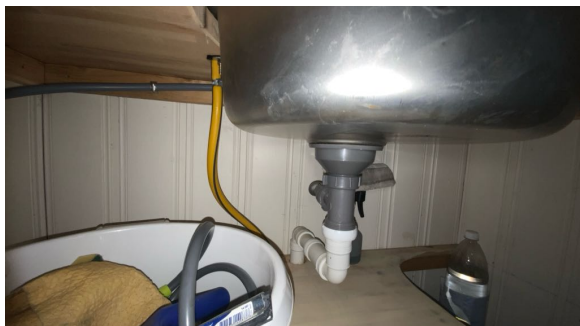
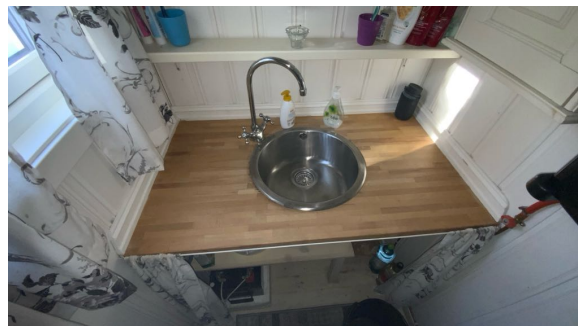
Hageslange må byttes med godkjent rør med tanke på lekkasjesikkerhet og godkjent belastning for vanntrykk. Med vanntrykk på, slange over tid kan denne gå fra og forårsake fuktskader.

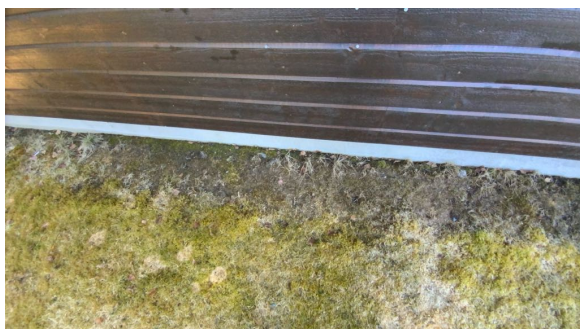
## TG 2 Fuktsikring og drenering

Det er ikke etablert fuktsikring rundt ringmur. Det var langt enklere metoder for drenering og fuktsikring enn dagens. Dette kan føre til uønsket fukt inni under hytten. Fuktsikring rundt ringmur og tilfredsstillende drensmasser anbefalers.

- Overvåk tilstanden jevnlig. For å få tilstandsgrad 0 eller 1 må dreneringen skiftes ut, men tidspunktet for når dette er nødvendig er vanskelig å si noe om. Bruken av underetg/kjeller vil og være avgjørende.

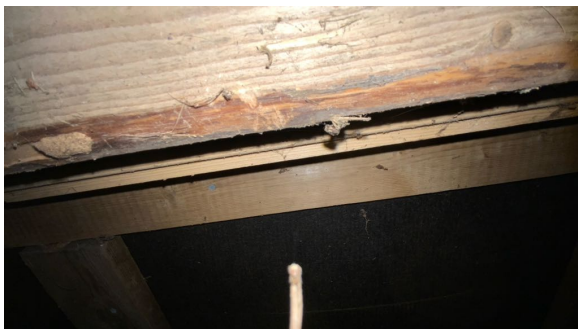
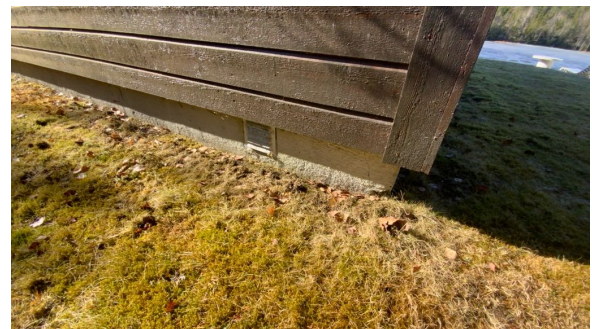
## TG 2 Grunnmur og fundamenter

Pussing kan bidra til å forlenge levetiden til en lecamur ved å beskytte den mot mekanisk slitasje og miljøpåvirkninger. Uten denne beskyttelsen kan muren bli mer utsatt for skader og forringelse.

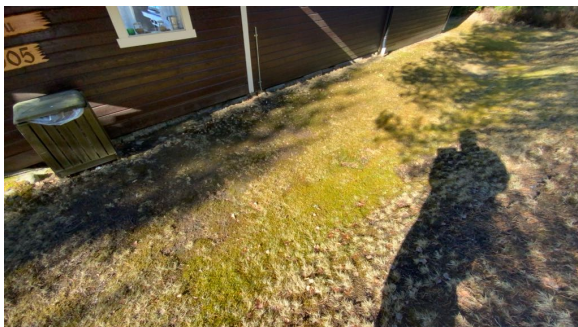
## TG 2 Terrenghold

Det bør foretas justeringer der tomt heller mot huset for å unngå unødig fuktbelastning mot grunnmur og krypkjeller.

- Det bør foretas terrengjusteringer.
