# Tilstandsrapport

Enebolig

Roarvegen 15 , 7716 STEINKJER

Befaringsdato: 13.03.2026

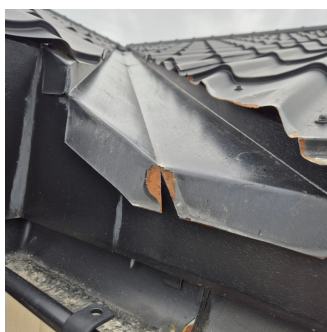
Det er registrert grove kuttflater mot gradrenne, med avskalinger og korrosjon i kanter. Bør utbedres. For øvrig normal værslitasje med hensyn til alder.

Det bemerkes at det er registrert avskaling og korrosjon i gradrenne. Bør utbedres. For øvrig normal værslitasje med hensyn til alder.

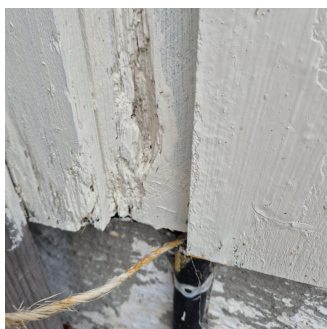
Det er registrert vær- og aldersslitasje på eldre overflater, stedvis oppsprekninger, enkelte råteskadede og påkjente bord. Omrammingsbord er stedvis satt helt ned på beslag, dette er en skadeutsatt løsning med fare for fuktopptrekk og påfølgende råteskader. Det er ikke etablert oppkant på beslag. Stedvis malingssøl på beslag. Stedvis manglende overflatebehandling av vindskier. Mangelfull luftestpalte bak kledning, det er ikke utført krysslekting. Stedvis manglende og mangelfull utførelse på smådyrssperre.

Løpende vedlikehold og lokale utbedringer.  
Råteskadet og påkjent trevirke må utskiftes.  
Lufting og smådyrssperre bør utbedres.

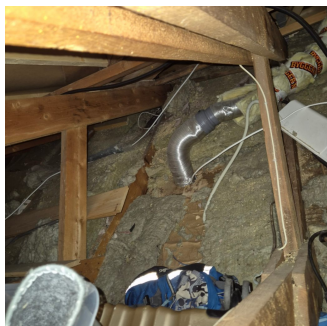
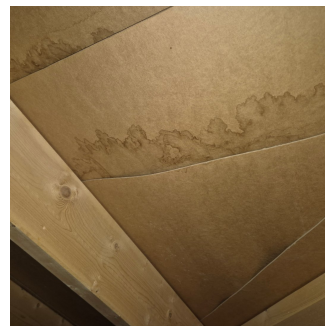
Det er registrert stedvis utilstrekkelig luftespalte langs raft. Dette medfører økt risiko for kondens-/fuktproblematikk på kaldloft. Stedvis fuktmerker i undertak og trekonstruksjoner. Uryddig isolering av undergurter/himling, hovedsaklig rundt rørgjennomføringer. Det bemerkes at kun deler av kaldloftet er inspisert pga manglende tilkomstmuligheter/ikke etablert gulv på deler av arealet.

Nærmere undersøkelser anbefales. Lufting og isolering bør utbedres.

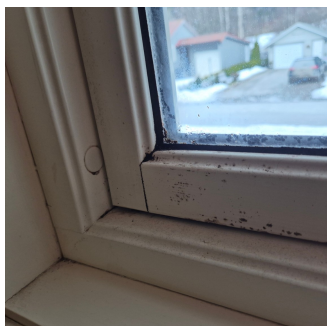
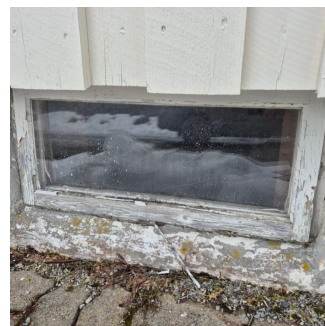
Det bemerkes at enkelte kjellervinduer ligger lavt mot terreng. Dette medfører økt risiko for fuktinntrengning.

Lokale utbedringer og vedlikeholdstiltak.

Eldre vinduer har oppnådd en alder som tilsier at det er påregnelig med utbedringer og utskiftinger.

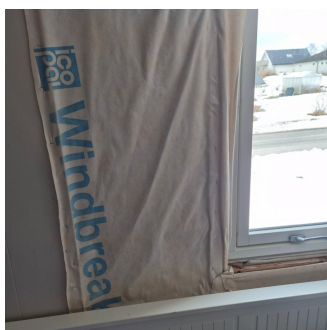
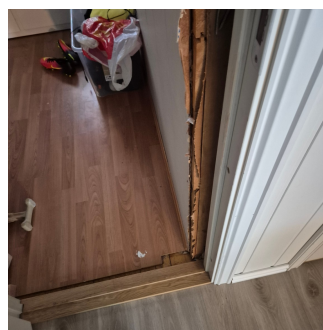
Jfr. opplysninger fra eier er det etablert en ny vegg mot tilstøtende rom, slik at avbildet vegg kan fjernes.

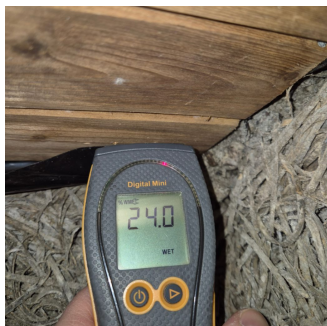
Det er registrert forhøyede utslag ved fuktsøk med kapasitiv måling på fritt eksponerte overflater, samt saltutslag og fuktmerker.

Det er registrert forhøyede fuktverdier ved piggmålinger i påforet vegg, samt i himling. Stedvis misfarget og fuktpåkjent trevirke.

Det er registrert bruk av plast i himling på kald side mot kjeller, dette er en ugunstig løsning som medfører økt risiko for kondens-/fuktproblematikk. Skjulte skader kan ikke utelukkes.

Nærmere undersøkelser anbefales, samt utbedringstiltak og tiltak mot videre fuktinntrengning.

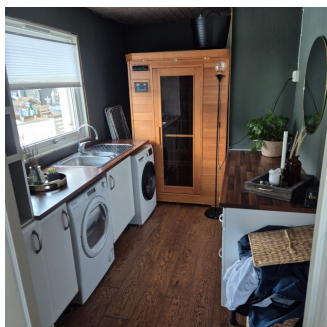
Det er ikke etablert fuktbestandige overflater på gulv eller vegg.

Det er ikke etablert sluk på rommet. Selv om det er vannstoppeventil, vil en evt. lekkasje fra vaskemaskin eller andre installasjoner kunne medføre betydelige vannskader og følgeskader i tilstøtende konstruksjoner.

Kjøper gjøres oppmerksom på risiko ved fortsatt bruk av rommet som vaskerom. Det anbefales etablert vaskerom som våtrom etter gjeldende krav og normer.

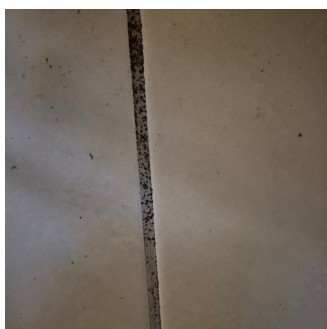
Det er registrert økende bruksslitasje. Stedvis riss i flisefuger, samt misfarginger og svertesopp i overflater.

Lokale utbedringer og vedlikeholdstiltak.

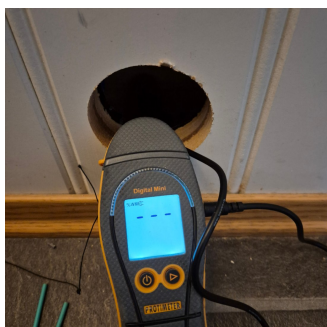
- Det er ikke påvist tilfredsstillende løsning for å synliggjøre lekkasje fra innebygget systerne.
- Det er avvik:

- Det må gjennomføres ytterligere undersøkelser.
  - Uten dreneringsløsning/lekkasjesikring kan lekkasjer pågå over lang tid uten å bli oppdaget. Dette kan føre til omfattende fuktskader i omkringliggende byggematerialer.
- Vedlikeholdstiltak.

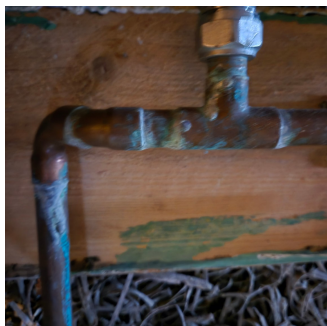
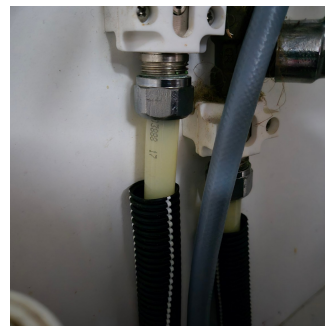
Avviket vedrørende alder gjelder eldre kobberrør.  
Mangelfull innfesting av inntaksledning, denne ligger løs i kjeller.

- Rørkurser på rør-i-rør system bør merkes.
  - Andre tiltak:
  - Det må monteres tettemuffer i enden av varerørene.
  - Overvåk tilstanden jevnlig. For å få tilstandsgrad 0 eller 1 må røranlegget skiftes ut, men tidspunktet for når dette er nødvendig er vanskelig å si noe om. Ved renovering, påse at røranlegget dokumenteres av fagperson.
- Innfesting bør utbedres.

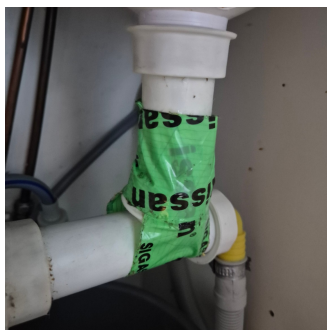
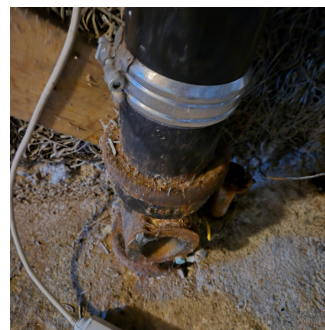
- Det er påvist at avløpsrør av jern har rustskader.
- Vurdering er basert på alder. Tilstandsgrad 2 gis med bakgrunn i at mer enn halvparten av forventet brukstid for skjulte røranlegg er passert. Det er nå ingen symptomer på funksjonssvekkelse, men vær oppmerksom på at dette er en risikokonstruksjon.

Avviket vedrørende alder gjelder eldre deler av røranlegget.

- Avløpsanlegget må sjekkes av fagperson og det må foretas nødvendige tiltak for å få det til å fungere.
- Overvåk tilstanden jevnlig. For å få tilstandsgrad 0 eller 1 må røranlegget skiftes ut, men tidspunktet for når dette er nødvendig er vanskelig å si noe om. Ved renovering, påse at røranlegget dokumenteres av fagperson.

Lokale utbedringer.

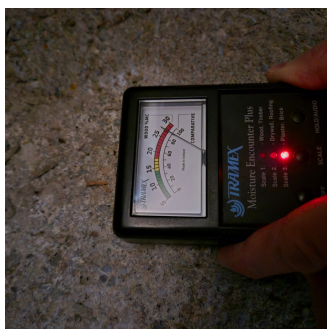
Det foreligger ingen informasjon om fuktsikring/ drenering rundt boligen.

Forhøyede fuktutslag i rom under terreng.

- Det må foretas nærmere undersøkelser, det kan ikke utelukkes behov for tiltak.
- Overvåk tilstanden jevnlig. For å få tilstandsgrad 0 eller 1 må dreneringen skiftes ut, men tidspunktet for når dette er nødvendig er vanskelig å si noe om. Bruken av underetg/kjeller vil og være avgjørende.

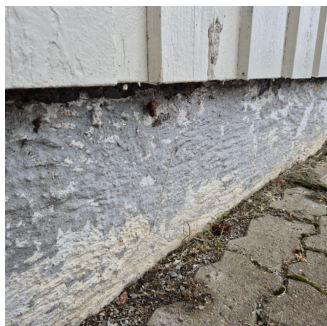
Det er registrert avskalinger, saltutslag og rissdannelser på synlig del av grunnmur utvendig.

Nærmere undersøkelser anbefales. Vedlikeholdstiltak må påregnes.
