# Tilstandsrapport

Fritidsbolig

Trondheimsvegen 3613, 2661 HJERKINN

Oppdragsnr.: 11741-1573

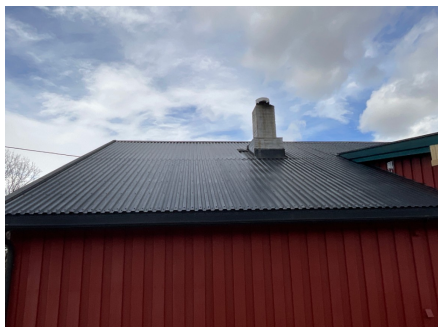
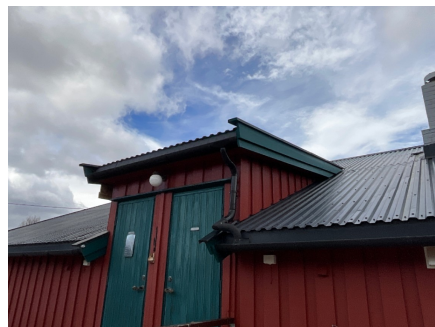
## TG 2 Nedløp og beslag

Nedløp og beslag fremstår generelt i god stand. Det bemerkes at det ikke er montert takstiger for feier. Takvann fra nedløp mot E6 er kun provisorisk bortledet fra grunnmur. Det var oppholdsvær på befaringsdagen slik at det er ikke foretatt kontroll med tanke på eventuelle lekkasjer i skjøter etc.

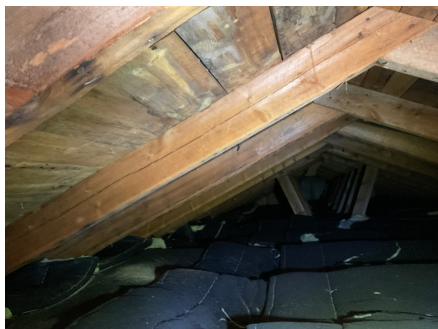
## TG 2 Takkonstruksjon/Loft

- Det er begrenset/dårlig ventilering av takkonstruksjonen.
- Det er påvist andre avvik:

Takkonstruksjonen har begrenset lufting. Det bemerkes misfarging i tak/vegg ved takoppløft i gang i leilighet 1. Ukjent om dette kan skyldes tidligere lekkasje eller skyldes begrenset lufting. Med bruk av fuktindikator ble det ikke indikert fukt på befaringsdagen. Det registreres en del muselort på kaldloftet.

Det anbefales nærmere undersøkelser med tanke på registrert muselort. Det må påregnes tiltak for å hindre mus i å komme inn i konstruksjoner dersom dette allerede ikke er gjennomført. Observasjoner med tanke på misfarging ved takoppløft i gang må påregnes.

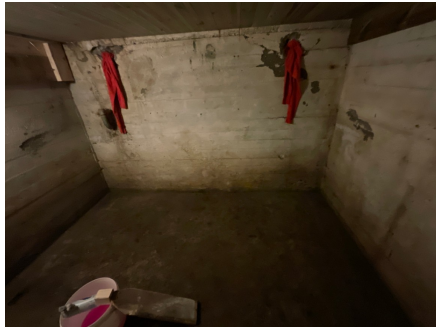
## TG 1U Kryp Kjeller

Bygningen har krypkjeller under trebjelkelag og stubbegulv.

- Det er ikke adkomst til krypkjelleren og den er ikke undersøkt innvendig. Kryp kjeller regnes for å være en risikokonstruksjon som er utsatt for fukt- og råteskader i bunnsvill, trebjelkelaget og andre tilstøtende konstruksjoner, på grunn av fuktighet fra grunnen og kondensering ved temperaturforskjeller. Selv om det ikke er avdekket tegn på skader, betyr ikke dette nødvendigvis at det ikke foreligger skader i eller i forbindelse med krypkjelleren.

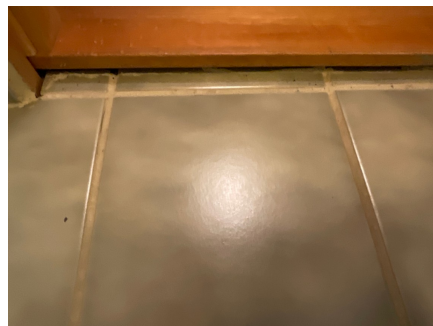
- Det er mulighet for at det kan forekomme vannlekkasje på våtrommet hvor vann ikke vil gå til sluk.
- Det er påvist at høydeforskjell fra topp slukrist til gulv/synlig topp membran ved dørterskel er mindre enn 25 mm.

Med bruk av krysslaser ble det målt ca 15mm fall fra gulv ved dør og frem til topp slukrist. Dette er mindre enn kravet ved byggeår som sier en høydeforskjell på minimum 25mm fra topp fuktsikring ved dørterskel og til topp slukrist.

Som et midlertidig forebyggende tiltak anbefales god tetting med silikon ved dørterskel.

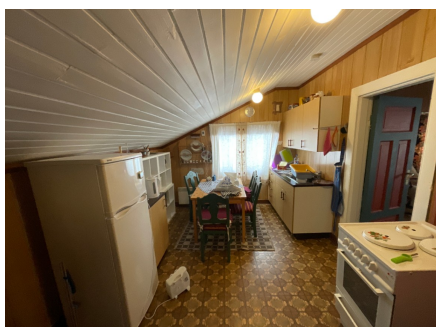
- Det er påregnelig med utskiftning/utbedringer av kjøkkeninnredningen.

Med tanke på alder og enkel brukerfunksjon er det påregnelig med oppgradering/utskifting av innredningen.

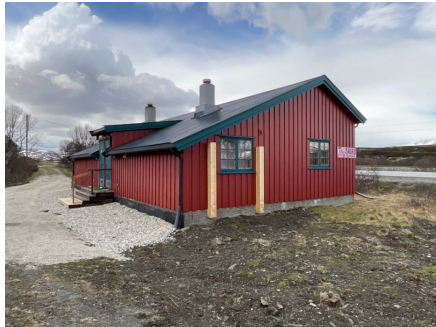
## TG 2 Utvendige vann- og avløpsledninger

Utvendige vannledninger og avløpsledninger er av ukjent type og alder. Det er privat brønn på naboeiendom. (1/135) og pumpeanlegg står i kjeller på eiendom 1/135.

- Det er ikke behov for utbedringstiltak siden anlegget fungerer i dag, men ut ifra alder kan skader plutselig oppstå på eldre anlegg.
