Tilstandsrapport

📍 Løvenstadtorget 17, 2006 LØVENSTAD

Oppdragsnr.: 11838-2544

Sertifisert Takstingeniør: Glenn-Erik Larsen

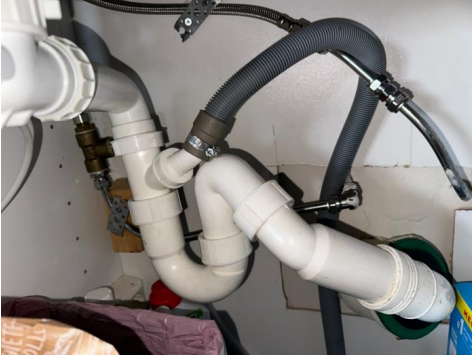
Røropplegg i kjøkkenbenk

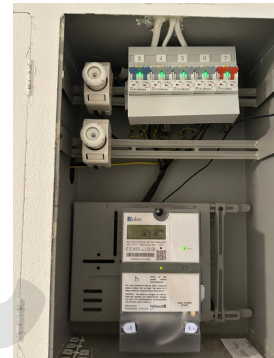
TG2 settes i følge forskrift på anlegg, uten full dokumentasjon og med samsvarserklæring på hele anlegget.

Sikringskap med skru/ automatsikringer.

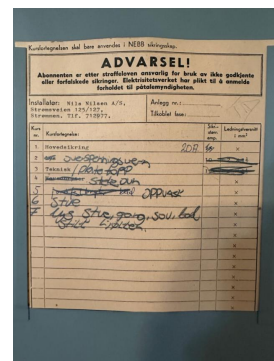
Kursoversikt i sikringskap
