# Tilstandsrapport

📍 Løvenstadtorget 17, 2006 LØVENSTAD

# gnr. 106, bnr. 205

Rapportdato: 06.08.2024

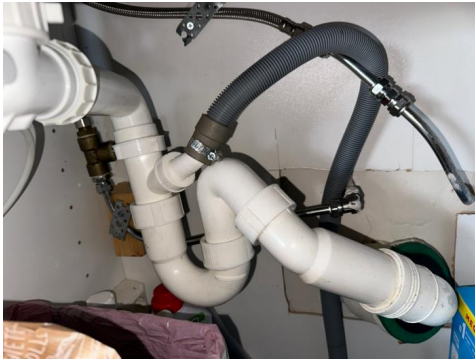
#### Vurdering av avvik:

- Det er avvik:

Røropplegg i kjøkkenbenk

Oppgradering av vanntilførsel bør på beregnes innen rimelig tid.

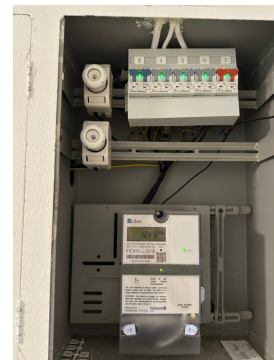
**TG2 settes i følge forskrift på anlegg, uten full dokumentasjon og med samsvarserklæring på hele anlegget.**

Sikringsskap med skru/automatsikringer.

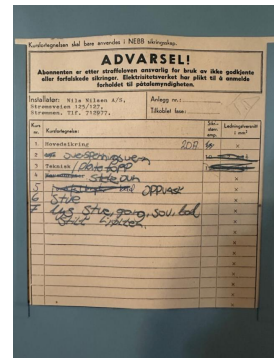
Kursoversikt i sikringsskap
