# Tilstandsrapport

Enebolig

Eaholmsveien 9, 6518 KRISTIANSUND N

Befaringsdato: 06.05.2025

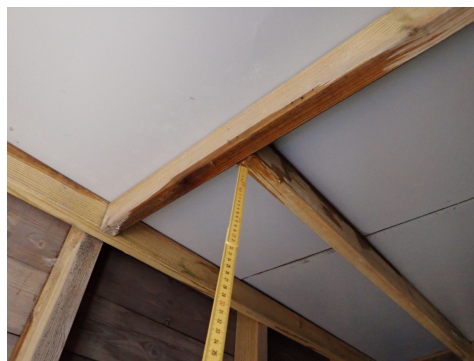
### Taktekking utvendig sportsbod

Til-Tak og tilsvarende løsninger er ikke ett tett tak og det er synlige lekkasjer inne i boden. Disse platene kan også kondensere.

Det kan ikke lagres ting i boden, som ikke tåler fukt.

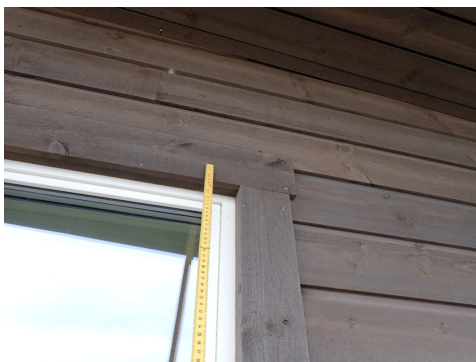
Flere vinduer som er montert under takutstikk og som sådan står noe skjermet for været er ikke utført med vannbrett over. Dette er avvik fra preaksepterte ytelser for innsetting av vinduer, men har vært en praksis blant tømrere. Ifølge byggforsk detaljer så kan man sløyfe overliggende vannbrett når vinduet ligger rett under skjermende bygningsdeler. Det vil derfor være en vurdering om skjermingen er tilstrekkelig. Utførelsen gir risiko for fuktinntrenging ved slagregn og vind fra ugunstige retninger. Det var ikke tegn til fuktinntrenging ved befaringen.

For å oppnå TG1 må innsetting av vinduene utføres med overliggende vannbrett.

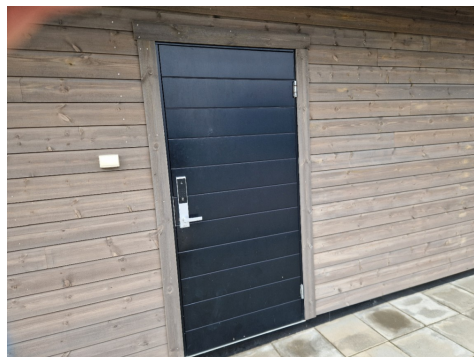
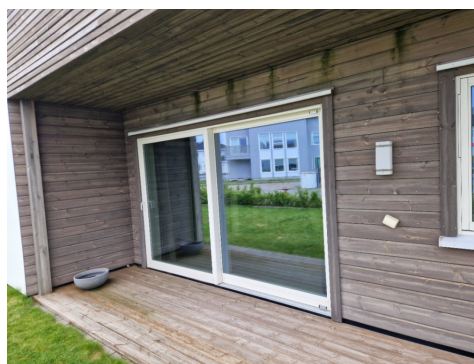
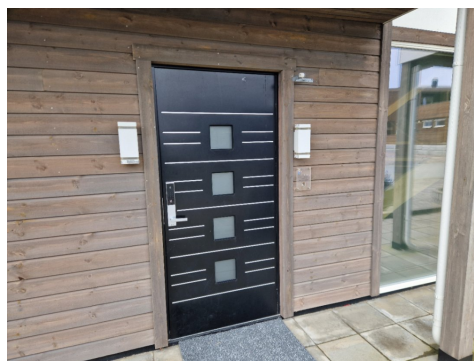
## ! TG 2 Dører

Det er registrert at hovedytterdøren tar i karm og har slitasjemerker. Heveskyvedøren fra stue/kjøkkenet er skjev. Flere av dørene er satt inn uten overliggende vannbrett, er montert under takutstikk og som sådan står noe skjermet for været. Dette er avvik fra preaksepterte ytelser for innsetting av vinduer, men har vært en praksis blant tømrere. Ifølge byggforsk detaljer så kan man sløyfe overliggende vannbrett når døren ligger rett under skjermende bygningsdeler. Det vil derfor være en vurdering om skjermingen er tilstrekkelig. Utførelsen gir risiko for fuktinntrenging ved slagregn og vind fra ugunstige retninger. Det var ikke tegn til fuktinntrenging ved befaringen.

Enkelte dører må justeres. Anbefaler montering av vannbrett over dører.

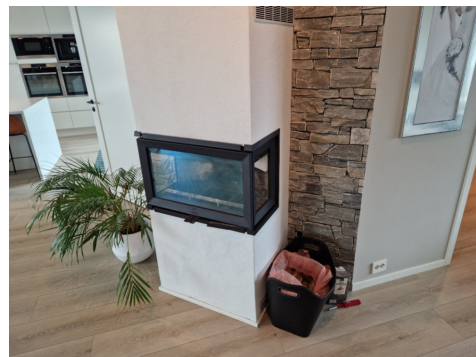
### ! TG 1 Pipe og ildsted

Det mangler ubrennbar plate i front på gulvet

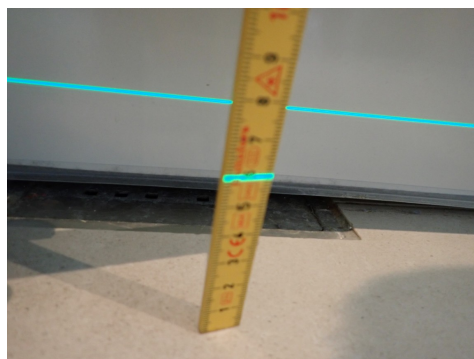
- Det er påvist avvik i fallforhold til sluk i forhold til krav i forskrift på byggetidspunktet.

Våtrommet har hatt uavhengig kontroll på membran. Avvik i fallforholdet kan stamme fra flis leggingen og oppretting.

- Et bad med manglende/reduert fall til sluk blir mindre funksjonelt og sikkert for brukeren. Dette kan medføre stående vann på gulvet, vann som ikke ledes effektivt til sluket, økt risiko for at vann renner ut av rommet og redusert sklisikkerhet på gulvet.

Konsekvensen er at eventuelt lekkasjevann renner saktere til sluk.

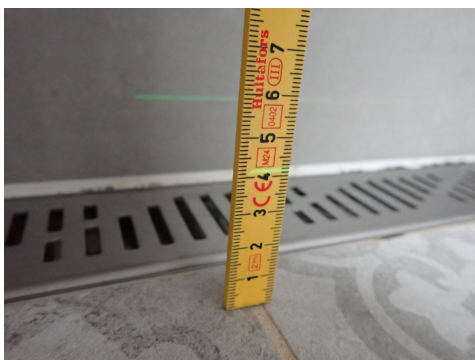
- Det er påvist at høydeforskjell fra topp slukrist til gulv/synlig topp membran ved dørterskel er mindre enn 25 mm.
- Det er påvist avvik i fallforhold til sluk i forhold til krav i forskrift på byggetidspunktet.
- Det er påvist avvik i krav til høydeforskjell/fall-løsning på våtrommet.

Det foreligger godkjent uavhengig kontroll av våtrommet med disse avvikene. Det er påvist svakt fall og mindre enn 25mm forskjell mellom terskel og sluk.

- Til tross for avviket i fall/høydeforskjell til sluk, vil gulvet fortsatt kunne lede vann mot sluket, men med redusert effektivitet. Dette kan potensielt øke risikoen for vannansamling i enkelte områder av badet.

Konsekvens ved svakt fall er at lekkasjevann renner saktere til sluk og vann kan renne ut av rommet. Eier har fremlagt dokumentasjon på prosjektert løsning.
