Tilstandsrapport for leilighet.
 Storfossvegen 41 Snr 13
 2425 Ljørdalen

Boligens tekniske tilstand:

Dato: 04/03/2024

Byggmester
 Søndre Lillebo AS

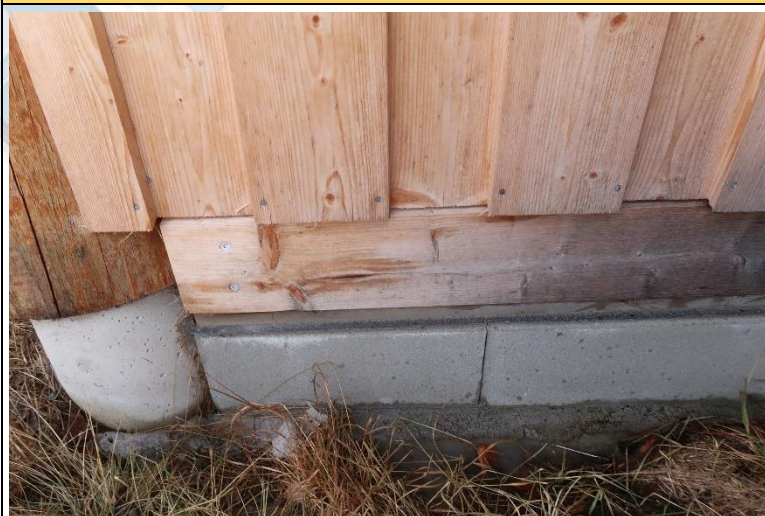
*1.2 Krypekjeller*

Det er ikke mulig å inspisere krypekjeller fra innsiden.

Luftgjennomstrømning gjennom ventiler vurderes ikke som tilfredsstillende.

Det er ingen tilkomstmulighet til krypekjeller, og krypekjelleren lar seg ikke kontrollere.

Merknader: Siden det ikke er mulig å kontrollere krypekjelleren fra innsiden, er det usikkert hvilken tilstand krypekjelleren er i.

Krypekjelleren har ingen ventilasjonsmulighet, noe som kan øke risikoen for sopp- og råte skader.

Krypekjeller er å anses som en risikokonstruksjon, som ofte har skader i form av sopp og råte.

TG2 settes på bakgrunn av manglende ventilasjons- og inspeksjonsmulighet for krypekjeller.

Det anbefales at det etableres inspeksjonsluker i ringmuren for innvendig kontroll.

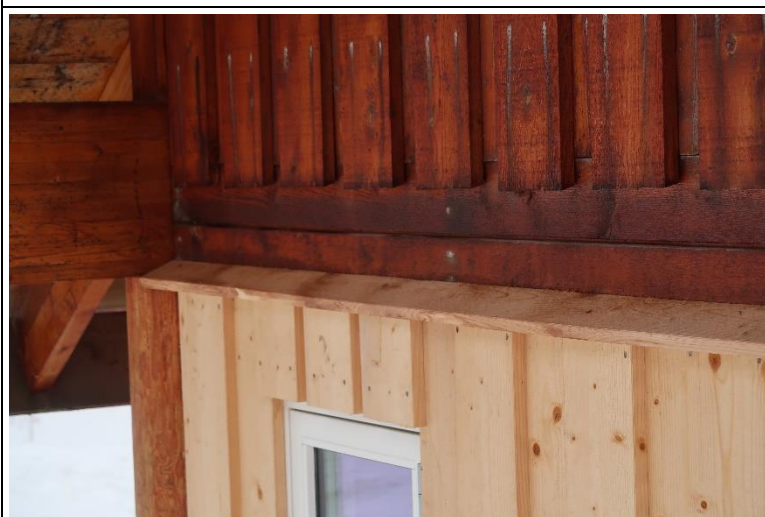
*2.1 Yttervegger*

TG2 settes på bakgrunn av kort gjenværende forventet levetid på store deler av ytterkledningen og vedlikeholdsbehov på overflater, samt manglende beslag i overgang mellom gammel og ny ytterkledning i gavl mot vest.

Bilde viser manglende beslag i overgang mellom gammel og ny ytterkledning.

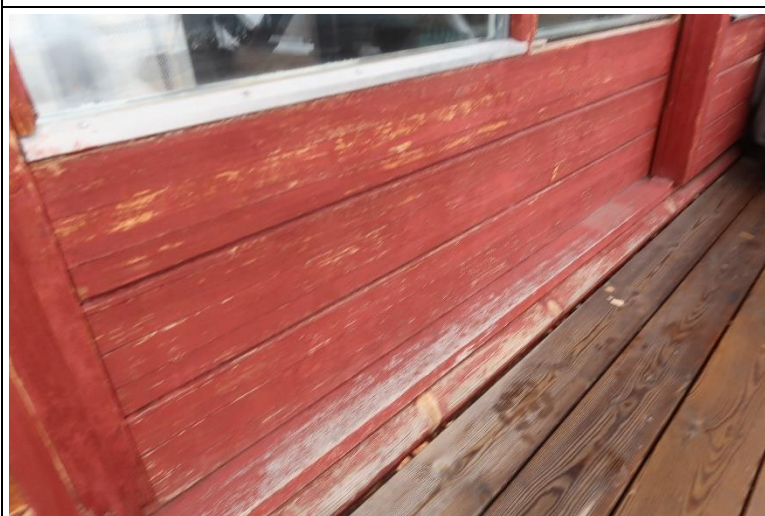
*3.1 Vinduer og ytterdører*

TG2 settes på bakgrunn av vedlikeholdsbehov på vinduer, samt utgått forventet levetid på vinduer og ytterdør fra 1980.

Bilde viser vedlikeholdsbehov på skyvedør på stue/ kjøkken.

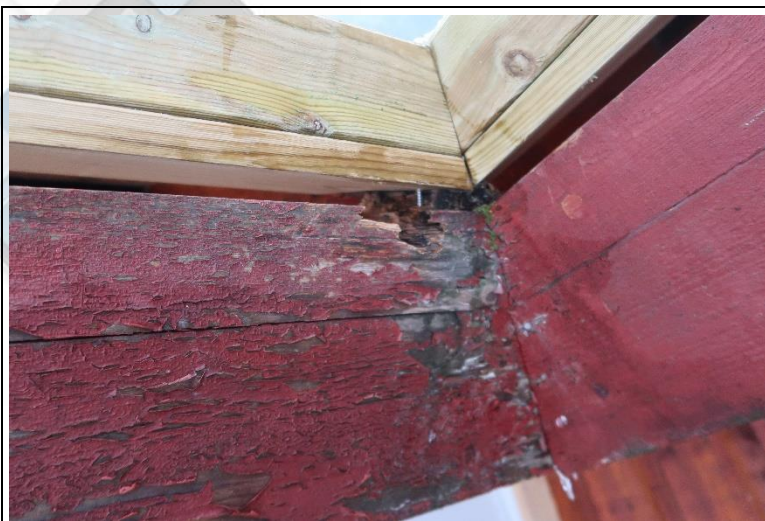
4.1 Takkonstruksjon, takteking og skorstein over tak

På befaringsdagen var det fuktskjolder på taktro. På bakgrunn av at yttertaket er skiftet nylig, antas det at fuktskjolder i taktro er fra tidligere. Tilstanden bør overvåkes.

Forkantbord hadde på befaringsdagen fuktskader, og bør skiftes ut.

TG2 settes på bakgrunn av påviste fuktskjolder i taktro, samt fuktskader på forkantbord.

Bilde viser fuktskade på forkantbord.

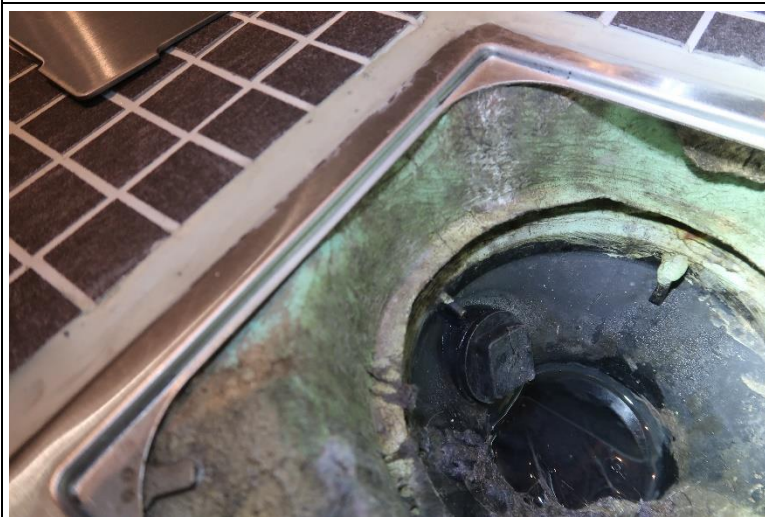
7.1.3	Bad Membran, tettesjiktet og sluk
	TG2 settes på bakgrunn av mangelfull overgang mellom slukmansjett og sluk, samt manglende dokumentasjon på utførelse.

TG2 settes på bakgrunn av mangelfull overgang mellom slukmansjett og sluk, samt manglende dokumentasjon på utførelse.

Bilde viser at slukmansjett ikke er klemmt under klemring.

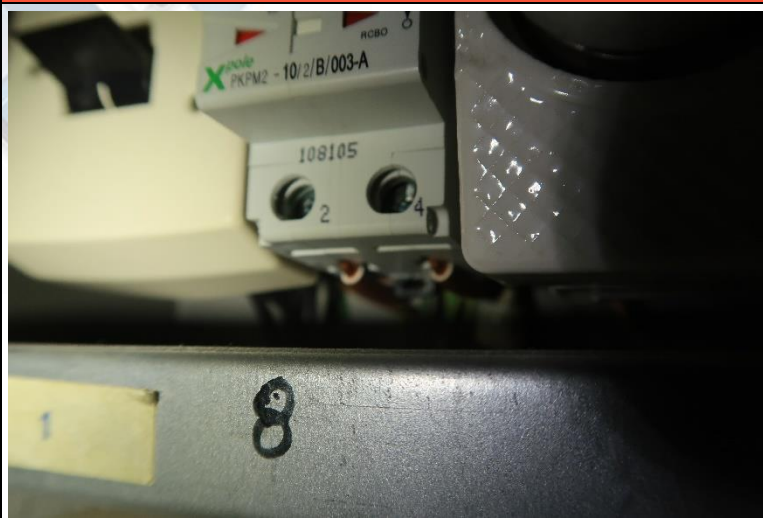
TAKSTMANNENS VURDERING VED TG3:	
11.1	Elektrisk anlegg og samsvarserklæring
	TG3 settes på bakgrunn av berøringsfare på strømførende ledninger i sikringsskapet. Prisvurdering gjelder innkapsling av strømførende ledninger.
	Takstmannens prisvurdering ved utskiftning antas mellom kr. 0 - og 10.000

TG3 settes på bakgrunn av berøringsfare på strømførende ledninger i sikringskapet.

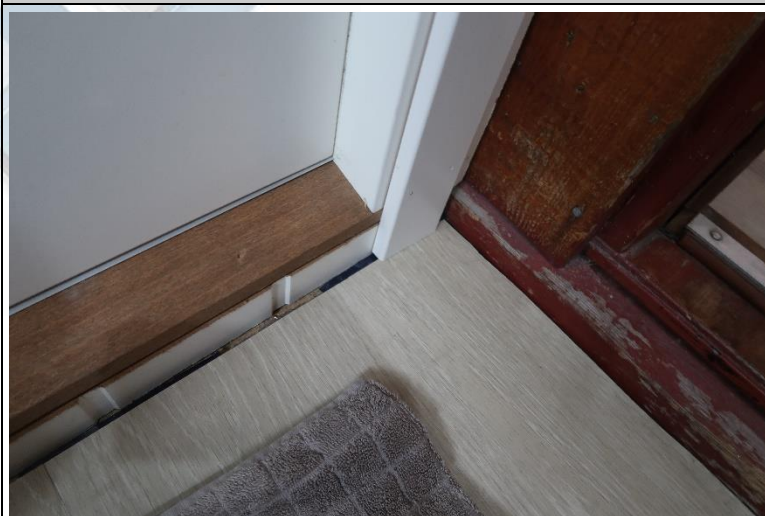
Bilde er tatt i entré.

Eksempel på manglende listverk langs gulv.

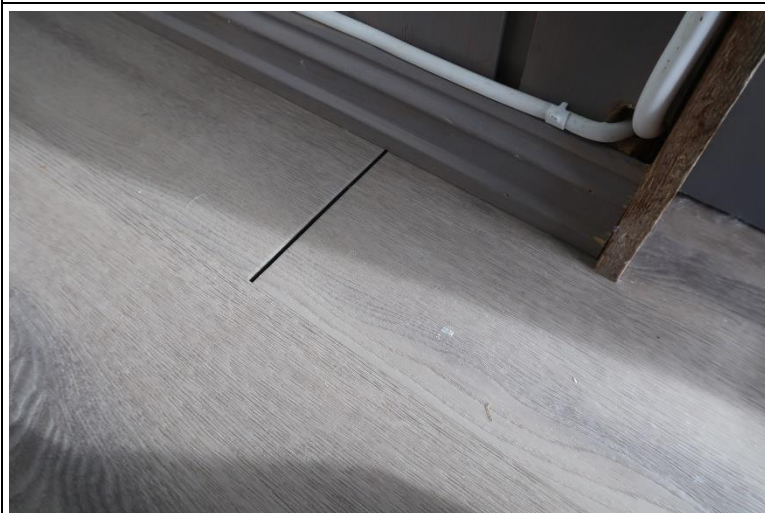
Bilde er tatt i stue/ kjøkken.

Bilde viser glippe i endeskjøter på gulv av PVC.

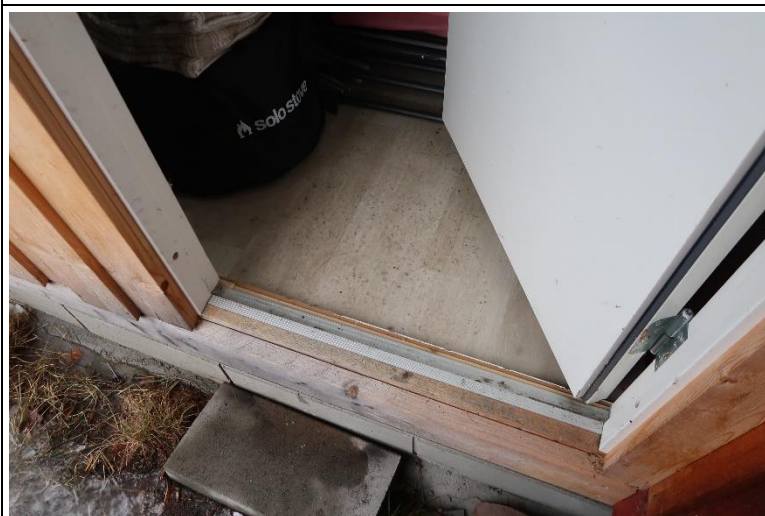
Bilde viser ytterdør til bod med utvendig tilkomst.

Ytterdøren er ikke egnet for montering som innadslående ytterdør.

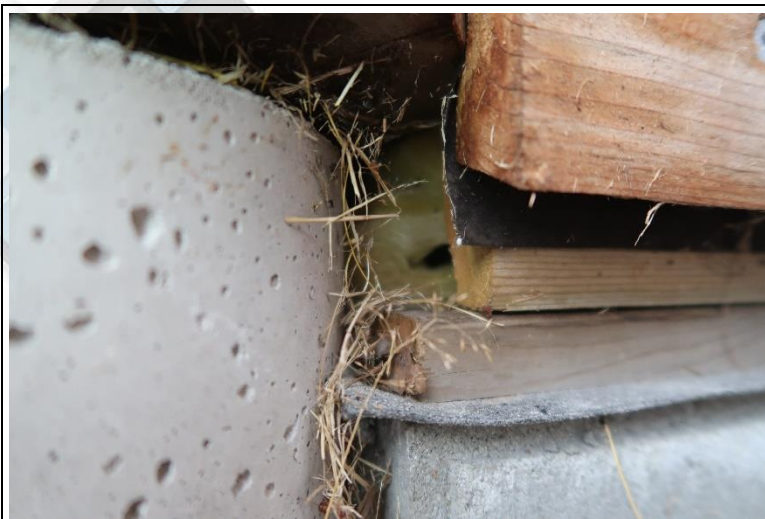
På befaringsdagen ble det påvist utettheter i overgang mellom grunnmur og bjelkelag under entré og bod med utvendig tilkomst, noe som kan gi tilgang for skadedyr.

Bilde viser utettheter ved bjelkelag til entré og bod med utvendig tilkomst.
Fare for inntrenging av skadedyr.

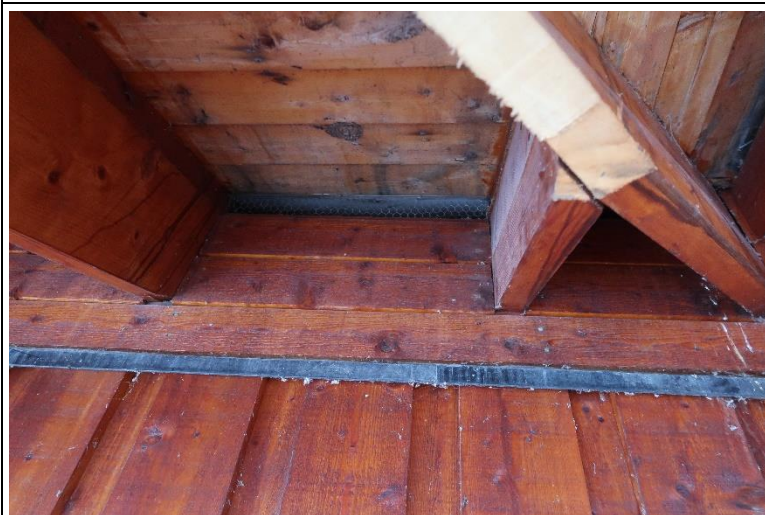
Bilde viser fuktskjolder og tegn fra tidligere lekkasjer fra tak.
