# Tilstandsrapport

Enebolig

Svenskbyvegen 1, 8640 HEMNESBERGET

Befaringsdato: 31.07.2025

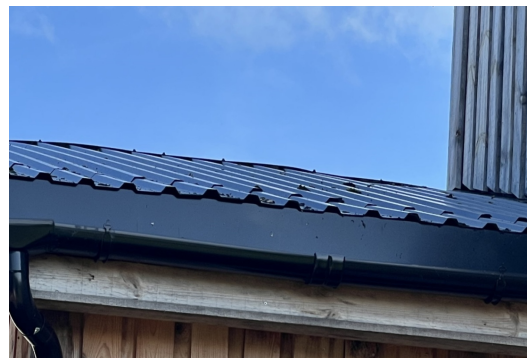
### ! TG 3 Nedløp og beslag

Takrenner og nedløpsrør av metall, heldekkende beslag over pipe. Takstige i metall.

- Det bør lages system for bortledning av vann fra taknedløp ved grunnmur.
- Det må monteres snøfangere for å oppfylle byggeårets krav.

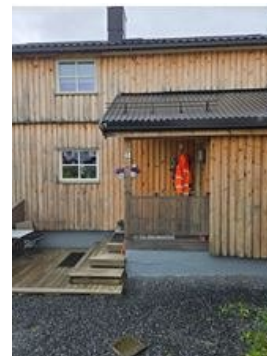
### ! TG 2 Veggkonstruksjon

Veggene har bindingsverkskonstruksjon fra byggeår. Fasade/kledning har stående bordkledning.

Vegger/kledning bør undersøkes nærmere og nødvendige utbedringer må utføres.

Musestopp må monteres.

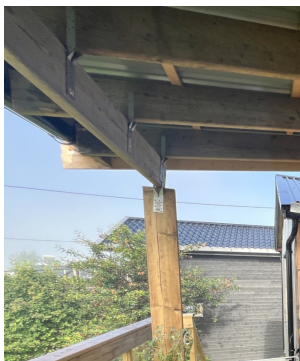
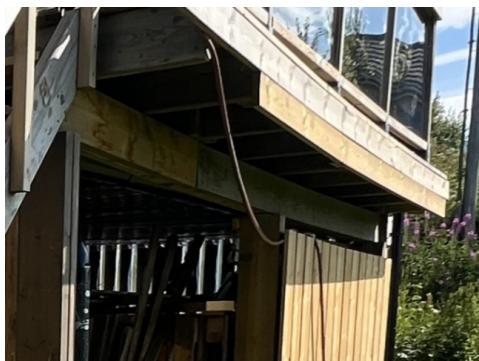
## **Balkonger, terrasser og rom under balkonger**

Altan/veranda på ca 18m<sup>2</sup>. Takoverbygd og levegg.

- Det er påvist andre avvik:
- Bærekonstruksjon til altan har skjevheter.

- Andre tiltak:
- Bærekonstruksjon må undersøkes nærmere og eventuelt forsterkes/utbedres.

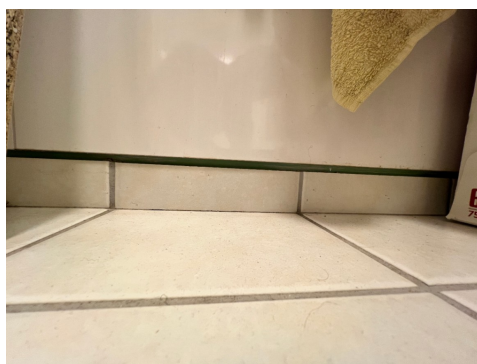
### ! TG 2 Overflater Gulv

- Det er mulighet for at det kan forekomme vannlekkasje på våtrommet hvor vann ikke vil gå til sluk.
- Det er påvist at høydeforskjell fra topp slukrist til gulv/synlig topp membran ved dørterskel er mindre enn 25 mm.

Gulvet i dusjen er avgrenset med gummilist og eventuell vannlekkasje utenfor kan ikke renne til sluk.

- Det bør etableres avrenning inn til sluk for hele våtrommet.
- Eventuelt lekkasjevann fra utstyr utenfor dusjsone vil ikke ha en naturlig vei til sluket. Dette kan føre til at vann samler seg på gulvet og potensielt renner ut av rommet eller trenger inn i konstruksjonen.

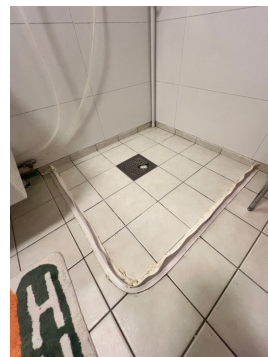
### ! TG 3 Sluk, membran og tettesjikt

- Det er påvist mangelfull/feil utførelse rundt rørgjennomføringer e.l. som gir fare for fukt i konstruksjonen i våtsone.
- Det er rundt sluk påvist en ikke-fagmessig utførelse av membran/tettesjikt/klemring.
- Mer enn halvparten av forventet brukstid er passert på membranløsningen.

- Konsekvensene av ikke-fagmessig utførelse rundt sluk og klemring på våtrom kan medføre lekkasjer og fuktskader.
- Det er viktig å merke seg at levetiden til en membran varierer basert på kvalitet, installasjon og bruk. Eldre membraner kan bli sprø og sprekke opp, noe som fører til at de mister sin vanntettende funksjon. Dette kan resultere i vannlekkasjer gjennom vegger og gulv og fuktskader.
- Løsningen/utførelsen rundt rørgjennomføringer gir fare for fukt inn i konstruksjoner.

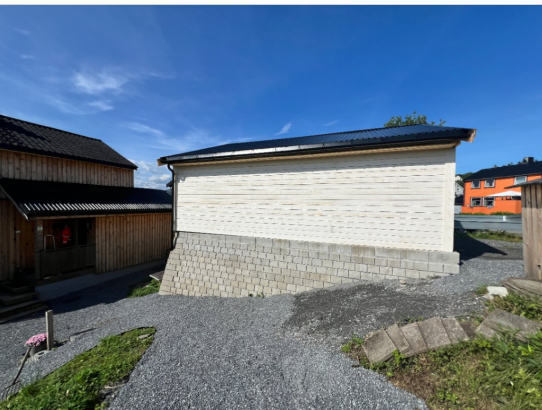
Bygget er ikke tilstandsvurdert, men det bemerkes at ringmur er skjev i forhold til bygget samt at det er noen skjevheter i bygget.
