Svenskbyvegen 1, 8640 HEMNESBERGET

**Enebolig beliggende på fin  
utsiktstomt på Hemnesberget.  
Rolig og barnevennlig beliggenhet.  
Dobbelgarasje.**

Befaringsdato: 31.07.2025 Rapportdato: 01.09.2025 Oppdragsnr.: 10865-1367 Referansenummer: VY8477

Autorisert foretak: Helgeland BBL Sertifisert Takstingeniør: John-Roger Hansen Vår ref: J.R.:Hansen

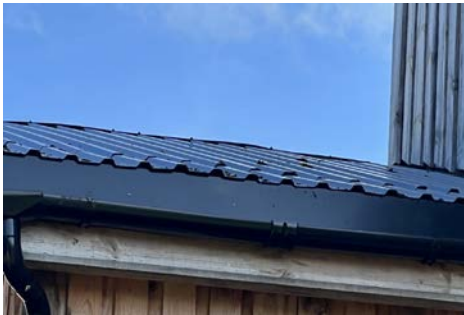
Vurdering av avvik:  
• Det er avvik:  
Det er noen plateskjøter over stue med store åpninger og feillagte skjøter.

Avvik må utbedres.

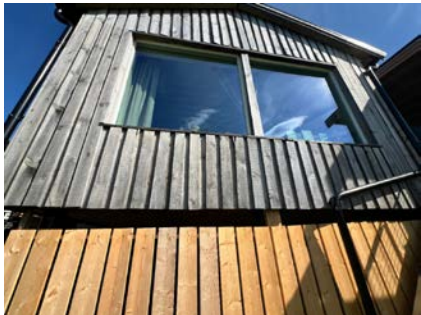
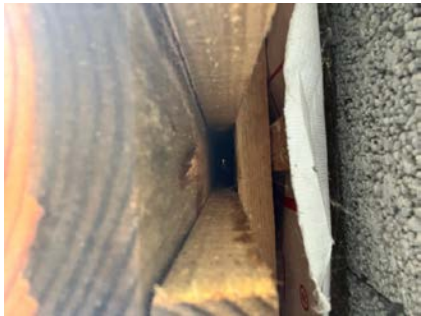
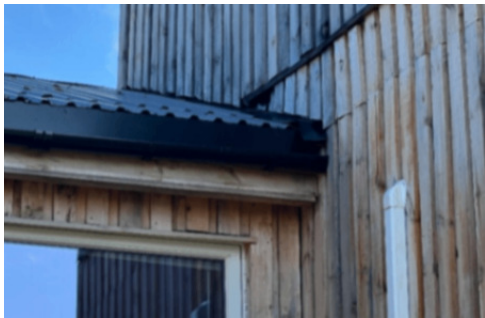
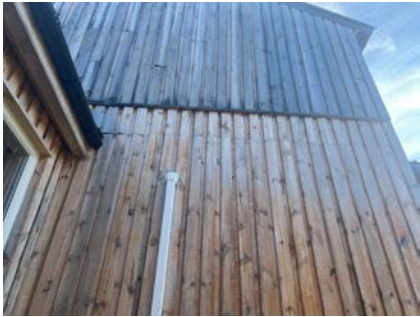
• Det er avvik:  
Det er en del ikke fagmessig utførelse som: avslutninger mot vindu og dører, overdekning, skjøter, innfesting av kledning og lignende, samt en del åpninger/for korte bord.  
Det mangler musestopp. Kledning er stedvis oppsprukket.

Konsekvens/tiltak  
• Tiltak:  
Vegger/kledning bør undersøkes nærmere og nødvendige utbedringer må utføres.  
Musestopp må monteres.

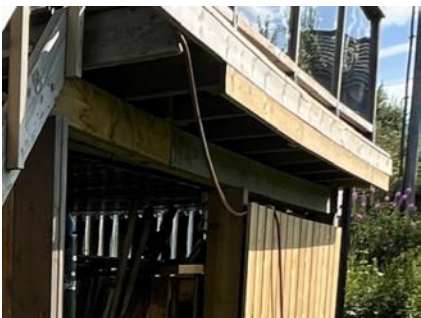
- Balkonger, rom under: Bærekonstruksjon til altan har skjevheter.
  - Utvendige trapper:
  - Overflater: Det er stedvis noen uferdige tiltak, manglende overganger, merker fra revne vegger, lister osv.

- Andre tiltak:
- Bærekonstruksjon må undersøkes nærmere og eventuelt forsterkes/utbedres.

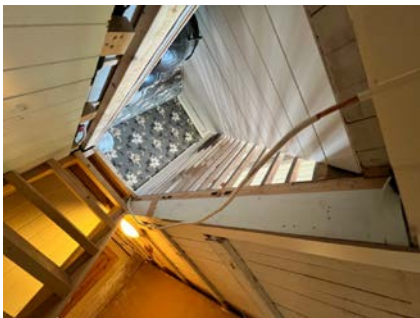
Røropplegg under kjøkkenbenk

- Innvendige dører: Det er påvist avvik som tilsier at det bør foretas tiltak på enkelte dører. Enkelte dører tar i karm.
  - Vannledninger: Mer enn halvparten av forventet brukstid er passert på innvendige vannledninger. Det er avvik: Det er provisoriske rørtrekk i trappeløp.

- Tiltak:
- Det er ikke behov for utbedringstiltak siden anlegget fungerer i dag, men ut ifra alder kan skader plutselig oppstå på eldre anlegg.
- Provisoriske rørtrekk må utbedres.

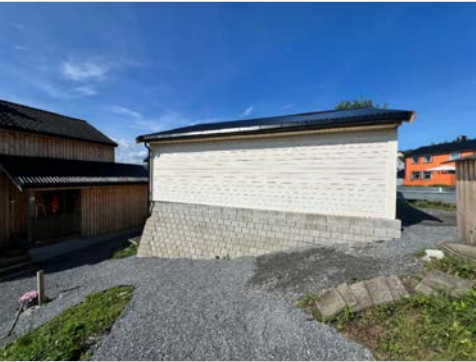
Bygget er ikke tilstandsvurdert, men det bemerkes at ringmur er skjev i forhold til bygget samt at det er noen skjevheter i bygget.
