# Tilstandsrapport

Boligbygg med flere boenheter

Storgata 84 F, 3674 NOTODDEN

Befaringsdato: 06.01.2026

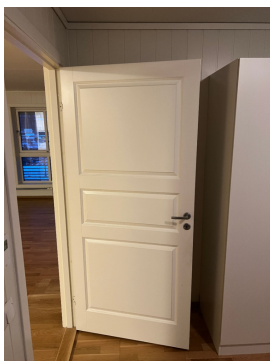
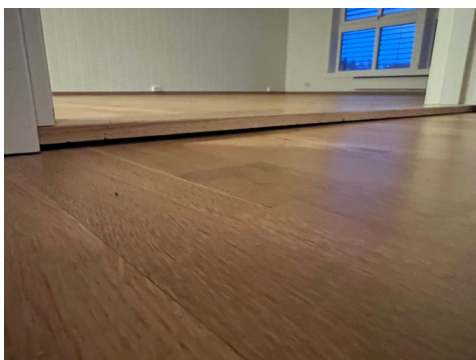
Terskel på soveromsdør mangler understøttelse .

Dørterskelen på hovedsoverommet bør justeres eller festes korrekt for å unngå ytterligere skader på terskel og gulv, samt for å sikre trygg bruk.

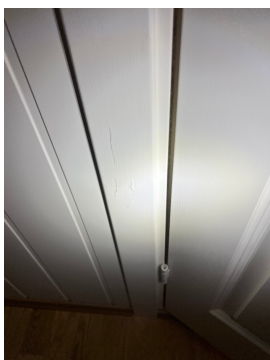
Maling på list oppsprukket

Flassende maling på listen ved døren til badet bør fjernes, og overflaten bør males på nytt for å hindre fuktskader og forringelse av materialet.

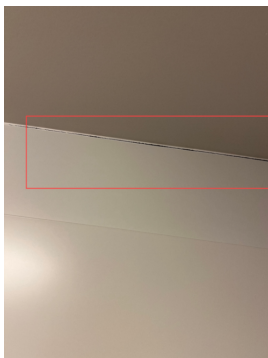
Sprekker i fuge mellom foring på overskap og himling.

Oppsprukket fuge mellom himling og overskap.

Sprekkene i fugen bør utbedres for å hindre videre oppsprekking.

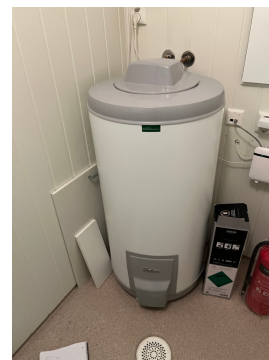
## TG 2 Varmtvannstank

Høiax 200 l bereder på tekniskrom.

- Det bør etableres tilfredsstillende el-tilkobling etter gjeldende forskrift.

Det bør etableres tilfredsstillende el-tilkobling etter gjeldende forskrift for å redusere risiko for varmegang og brann. Manglende korrekt tilkobling kan medføre økt fare for elektriske feil og skader på bygningen.

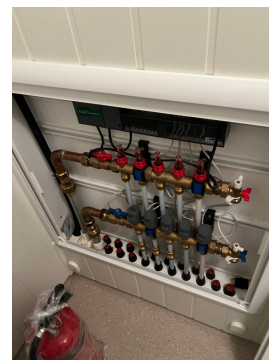
Fordeler vannbåren varme på teknisk rom
