# Tilstandsrapport

Enebolig

Steinvegen 10, 2260 KIRKENÆR

Befaringsdato: 22.08.2025

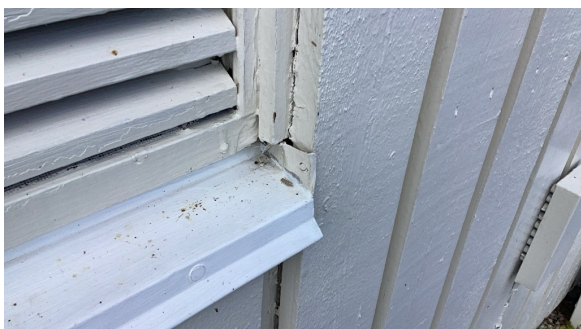
Stedvis utett mellom kledning og beslag

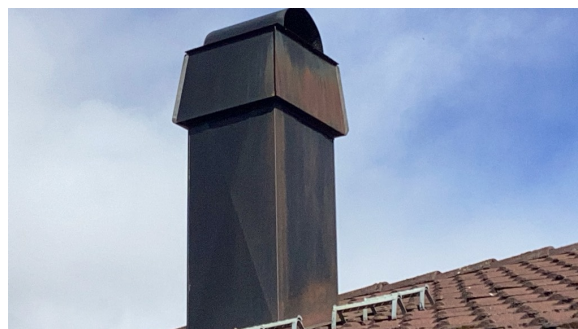
Misfarging på pipebeslag

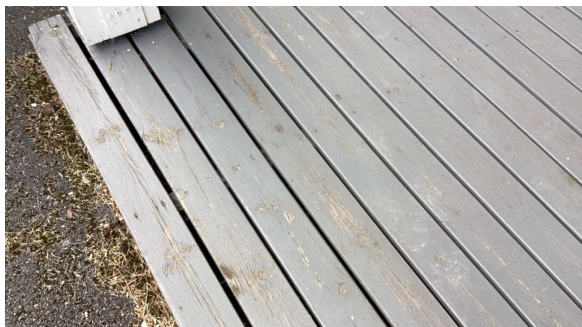
Terrasse: Trekonstruksjoner som ligger direkte mot terreng kan ha skjulte skader. Det er noen skjevheter på konstruksjoner. Slitasje på gulv.

Eksempel på slitasje på terrasse.

Terrasse: Vedlikehold av overflater.

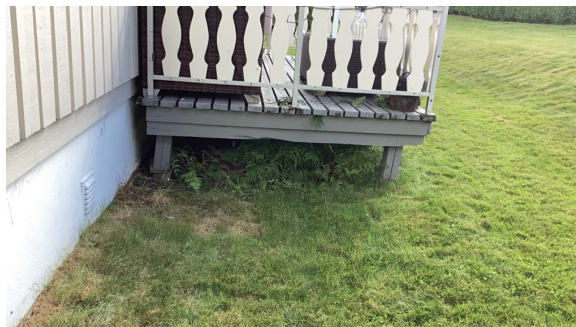
Skjevheter på fundamentering av veranda på bakside.

Veranda bakside: Vedlikehold av overflater.

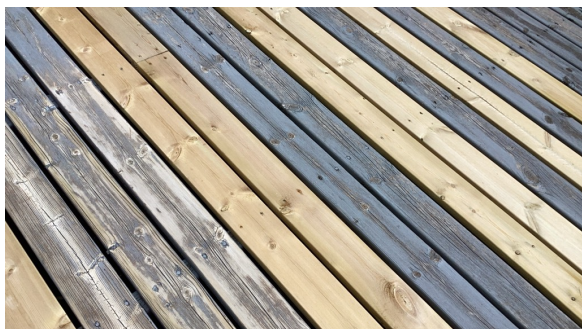
Hovedveranda: På utvendige tregulv som ligger mot tette underlag kan det naturlig nok finnes skjulte skader. Utskifting av dette må anses som normalt vedlikehold av en slik konstruksjon. Tekking har passert godt over halvparten av forventet brukstid.

Det er skiftet ut enkelte gulvbord på hovedveranda.

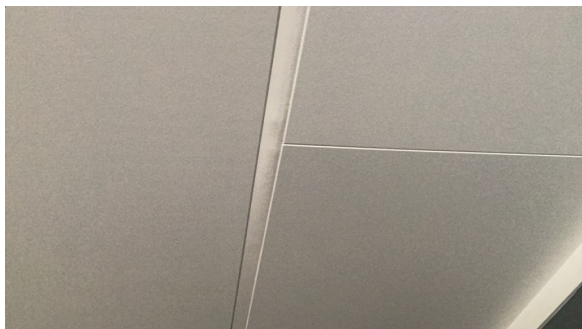
Overflater har hovedsakelig normal slitasje. Eksempler på mindre avvik er takessplate har løsnet fra innfesting på soverom. Folie på takessplater folder noen steder. Det er noen merker i himling på kjøkken.

Himlingsplater har løsnet fra innfesting på soverom.

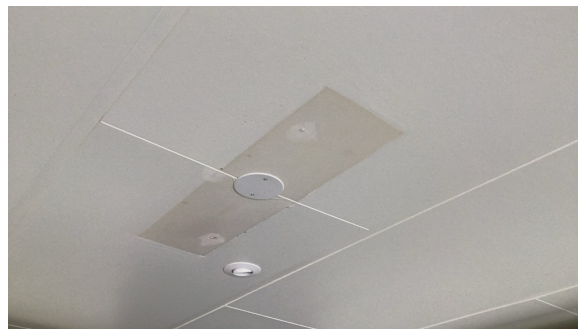
Noen merker i himling på kjøkken.

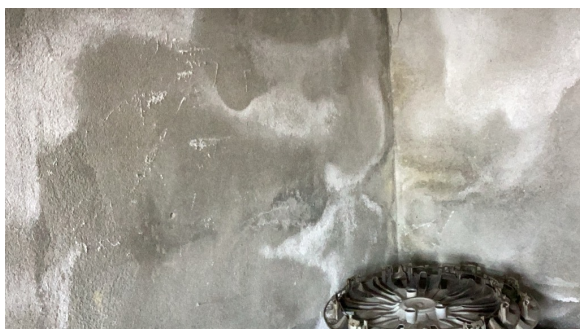
Saltutslag på vegg i garasje.

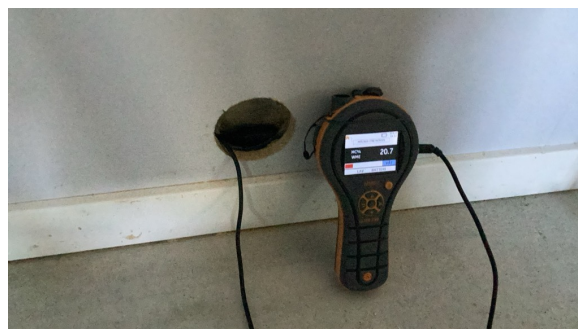
- Det er gjennom hulltaking påvist høyt fuktnivå inne i trekonstruksjonen i hulltakingen, men ikke påvist fuktskader i dette området. Høy luftfuktighet kan over tid føre til muggvekst eller sverting av materialer. Samtidig kan materialer og konstruksjoner bli ødelagt.

Utforede vegger mot terreng er risikokonstruksjoner som kan medføre og skjule sopp- og råteskader. Det er foretatt hulltaking og fuktmåling i utforet vegg på treningsrom. Det ble målt et fukttinnhold i veggkonstruksjonen på ca. 20 vektprosent. Fukttinnhold i treverk på over 20 vektprosent medfører fare for utvikling av sopp- og råte. Det ble ikke registrert skade på kontrollpunktet.

Fuktmåling i vegg i treningsrom.

- Det påviste fuktnivå gir grunn til å overvåke konstruksjonen jevnlig for å se utvikling over tid, og eventuelt foreta tiltak for å unngå fuktskader.

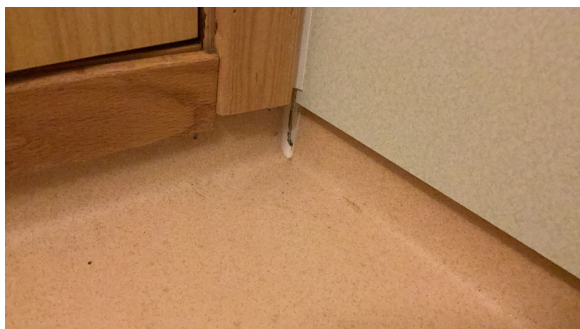
Gulvbelegg sprekker opp i skjøt i hjørner.

Eksempel på sprekk i veggghjørne.

Forsegling av oppsprekking i skjøter.

Rommet kan benyttes slik det er med tett dusjkabinett, men hvor lenge er vanskelig å si og blant annet avhengig av bruken det blir utsatt for. Renovering av rommet bør inngå i kjøper sine planer.

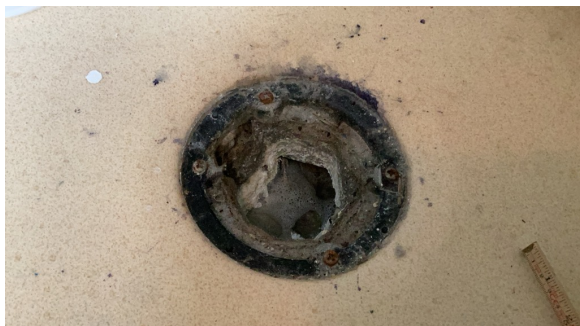
Sluk av plast med klemring.

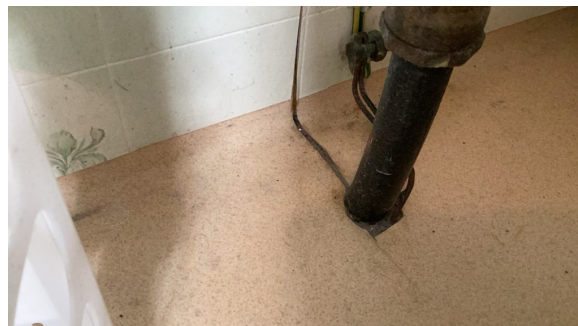
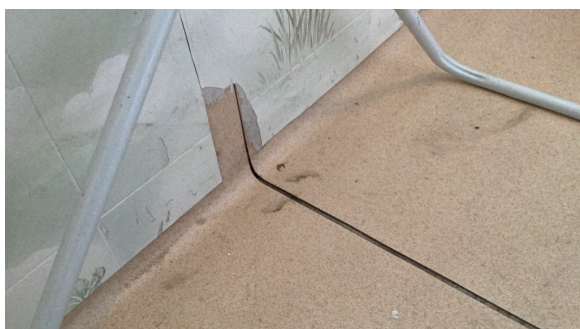
Eksempel på utetthet i gulvbelegg.

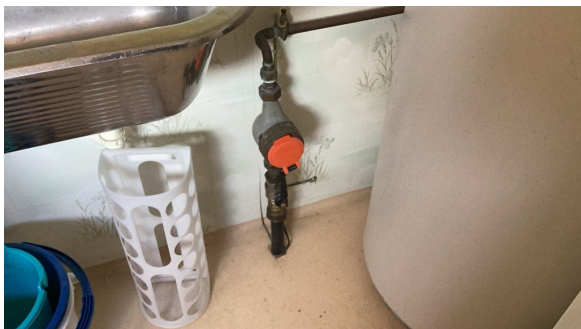
Stoppekran og vannmåler på vaskerom.

- Tidspunkt for utskiftning av vannledninger nærmer seg.
- Det er ikke behov for utbedringstiltak siden anlegget fungerer i dag, men ut ifra alder kan skader plutselig oppstå på eldre anlegg.
- I forbindelse med oppgradering av våtrom vil det være naturlig med utskiftning av rør.

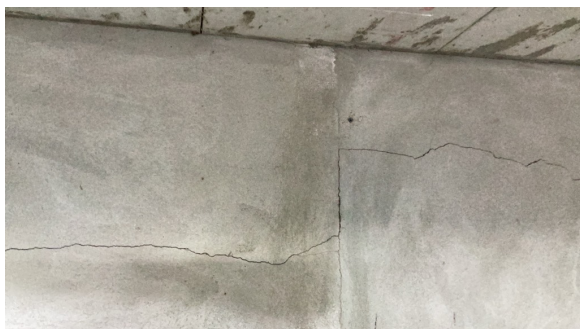
Fundamentering med støpt plate på mark og grunnmur av lettklinker. Stedvis mindre avskalinger og små riss. Horisontale sprekker i garasje.

Eksempel på sprekk i garasje.

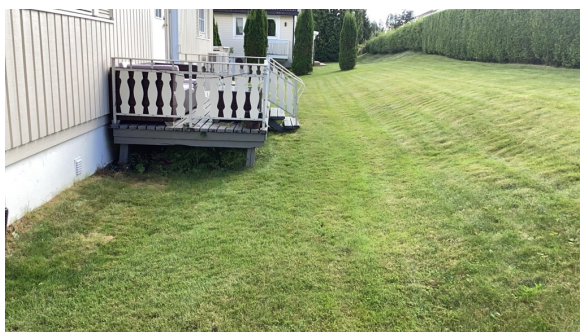
Det er ukjent byggegrunn. Fuktsikring og drenering fra byggeår. Fuktsperre er hovedsakelig avsluttet under terreng. Fundamentering med støpt plate på mark og grunnmur av lettklinker. Det er fall på terreng inn mot bygget på vestsiden av boligen. Stikkledninger fra byggeår.

Bilde fra vestsiden av boligen.

Ut fra terrengforhold kan det ikke etableres fall på terreng bort fra bygget, men det er viktig at det opprettholdes et godt drenerende sjikt utenfor bygget som leder vann bort. Kostnad medtatt under punkt for drenering.
