Tilstandsrapport

Boligbygg med flere boenheter

Tante Ulrikkes vei 20 A, 0984 OSLO

Rapportdato: 31.03.2026

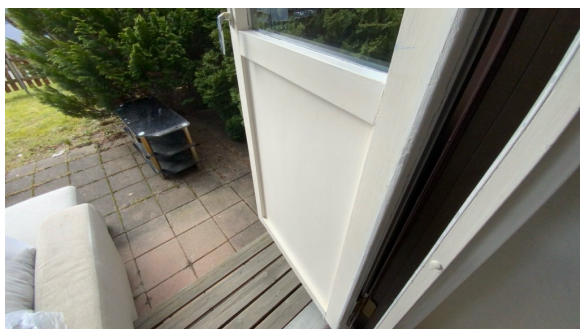
TG 1 Dører

Bygningen har malt balkongdør i tre. Det opplyses om av eier at det er under planlegging å skifte terrassedører i borettslaget.

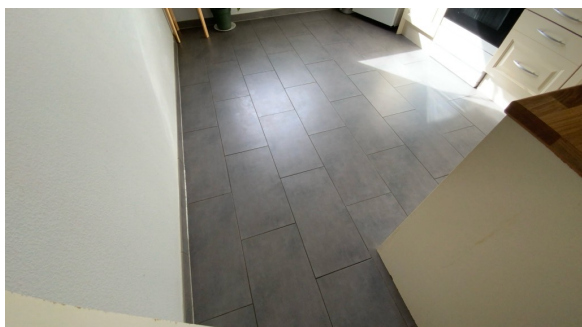
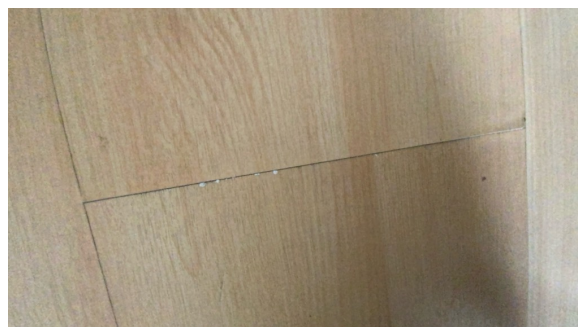
TG 2 Overflater

Innvendig er det gulv av laminat og fliser. Veggene har malte flater. Innvendige tak har malte flater.

- Overflater har en del slitasjegrad utover det en kan forvente.

Det er noe bomlyd under fliser. Noe svelling i endeskjøter på laminat som oppstår med for mye vann ved vasking.

Det anbefales å utbedre skader for å lukke avviket og forhindre at skadene utvikler seg videre over tid.

Overflater bør pusses opp eller skiftes der det anses nødvendig. Slitasje på overflater har normalt lav konsekvensgrad, men kan påvirke estetikk og brukervennlighet. Ny eier vurderer selv behovet for oppgradering.

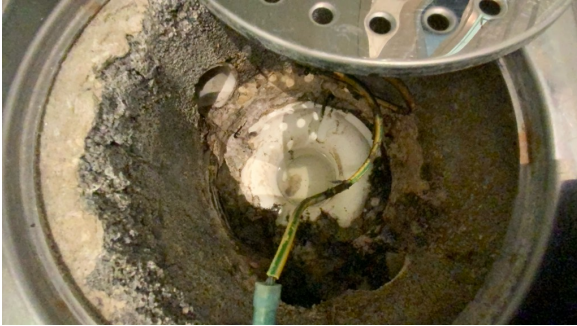
! TG 1 Sluk, membran og tettesjikt

Det er plastsluk og banemembran med dokumentert utførelse

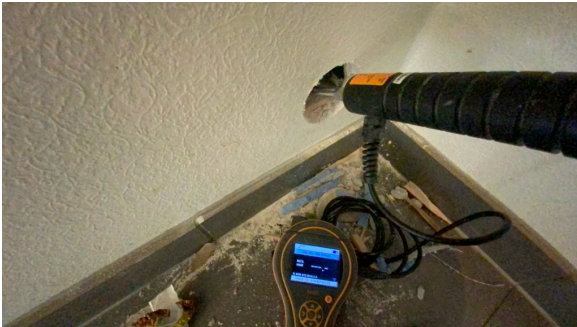
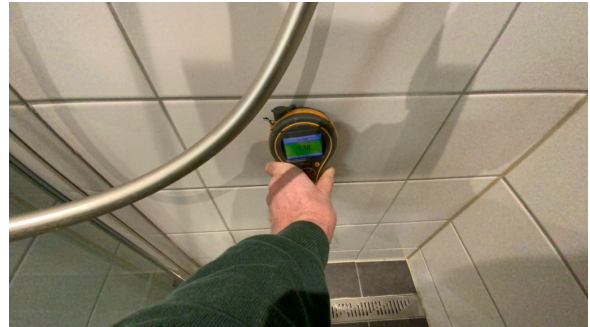
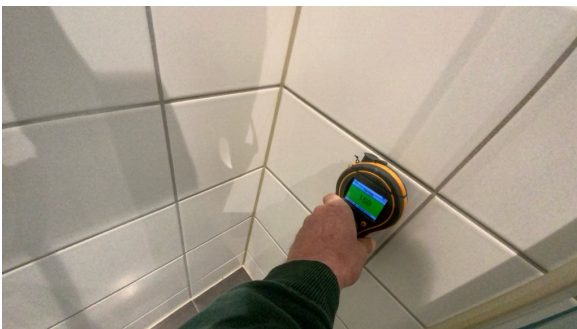
! TG 0 Tilliggende konstruksjoner våtrom

Hulltaking er foretatt uten å påvise unormale forhold. Hulltaking er foretatt ved/i Entre. Da det ikke er tilgang for hulltaking bak dusjsonen, er det foretatt hulltaking ved dør til badet. Det er derfor ikke kjent om det er andre fuktmålinger ved/i dusjsonen.

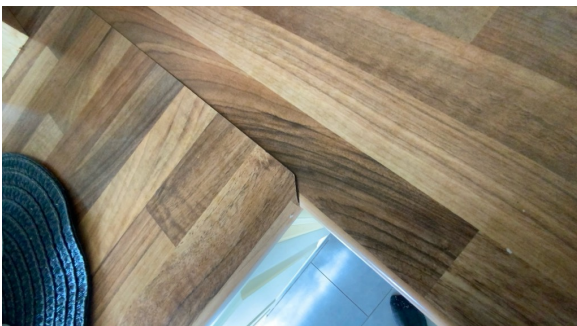
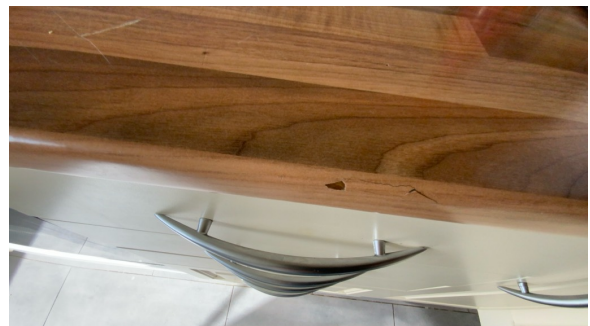
! TG 2 Overflater og innredning

Kjøkkenet har innredning med profilerte fronter. Benkeplaten er av laminat med stål oppvaskkum og fliser over benk. Det er kjøøl/frysenskap, oppvaskmaskin og komfyr. Alder ikke kjent.

- Det er påvist skader på overflater/kjøkkeninnredning utover normal slitasjegrad.

Det er noe skade på benkeplate.

- Det er ikke behov for utbedringstiltak.

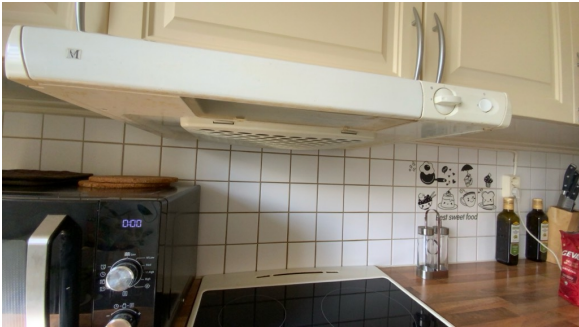
! TG 1 Avtrekk

Det er kjøkkenventilator med kullfilter. Alder ukjent.

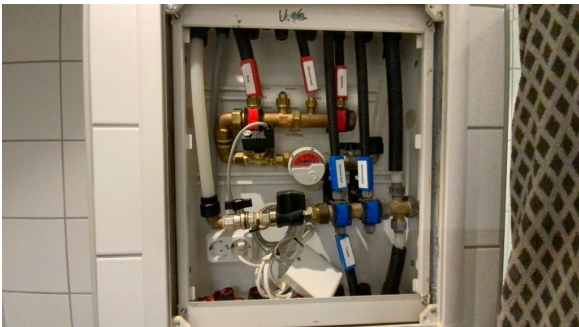
! TG 1 Vannledninger

Innvendige vannledninger er av plast (rør i rør). Det er besiktiget i rørskap. Renoverert i regi av borettslaget.
