# Tilstandsrapport

📍 Haakon Tveters vei 34, 0686 OSLO

# gnr. 144, bnr. 1054

## ENEBOLIG

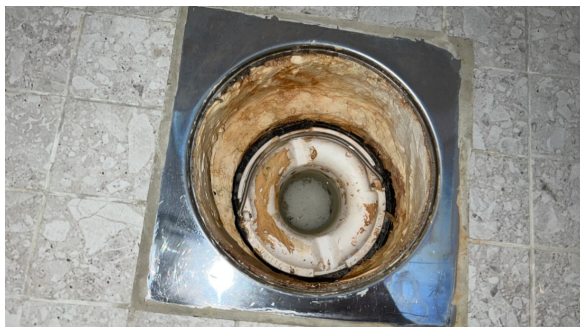
## 1. ETASJE > BAD

Det ble rutinemessig søkt etter fukt på typisk fuktutsatte steder (på innredning) med fuktindikator (Protimeter SM) på befaringen og det var ingen indikasjoner på fukt på befaringstidspunktet.

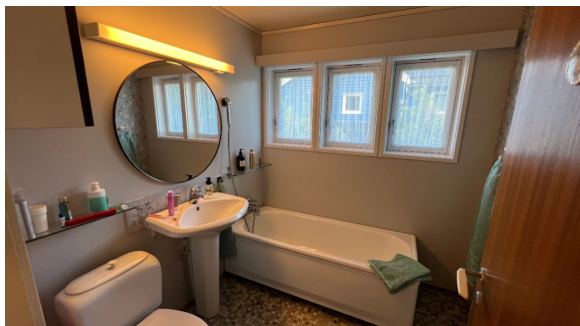
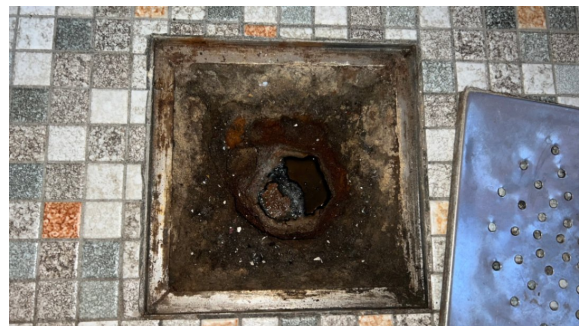
### TG 1 Tilliggende konstruksjoner våtrom

Det ble utført hulltaking på tilstøtende rom av baderommet.  
Det ble målt etter fuktighet inne i konstruksjonen.  
Ingen unormale avvik registrert.

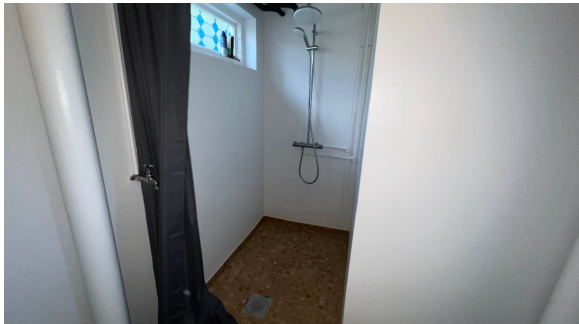
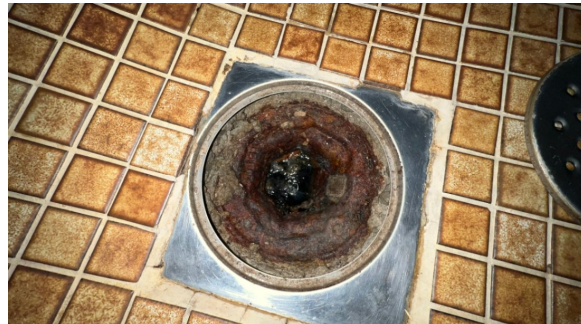
## KJELLER > BAD

Vaskerommet/kjelleren er oppført i tråd med byggeskikken for eldre boliger, men oppfyller ikke dagens krav til våtrom. Konstruksjonen er typisk for sin tid og fungerer til sitt bruk, men den mangler moderne løsninger som membran og andre nødvendige fuktsikringstiltak i henhold til gjeldende standarder.

Tilstandsgraden er satt med utgangspunkt i at våtrom skal vurderes opp mot dagens krav, og denne typen oppbygning avviker fra de tekniske forskriftene som gjelder i dag.

- Våtrommet må totalrenoveres. Alle forhold med tettesjikt, våtsone, sluk m.m. må dokumenteres.

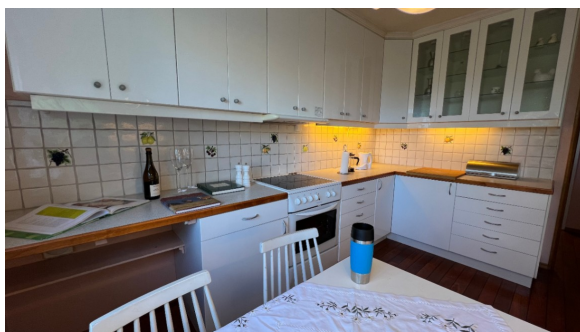
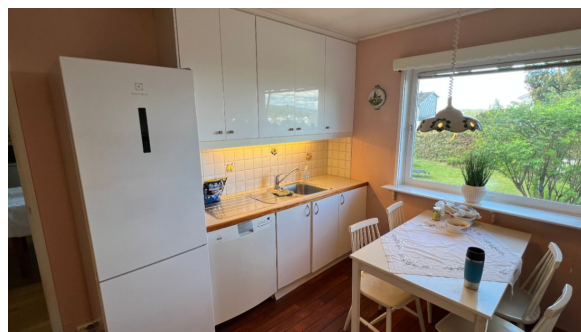
Det er registrert noe svelleskader på enkelte front(er).  
Avviket er kun av estetisk konsekvens, og bruksfunksjonen er ikke nedsatt.

Selv om det ikke var et krav da kjøkkenet ble installert, anbefales det nå generelt å installere vannstopper med sensor og magnetventil samt en komfyrvakt for økt sikkerhet og forebygging av skader.
