# Tilstandsrapport

Enebolig

Skippergata 60, 4614 KRISTIANSAND S

Befaringsdato: 20.02.2026

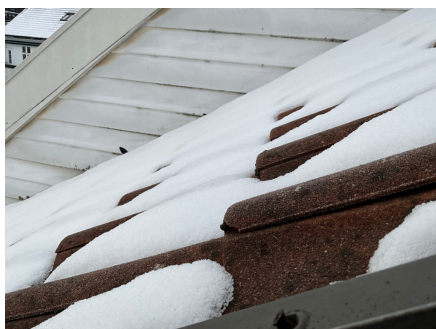
- Tidspunkt for utskiftning av taktekking nærmer seg.
- Tidspunkt for utskiftning av undertak nærmer seg.
- Når taktekking og undertak begynner å bli gamle, øker risikoen for lekkasjer, noe som kan føre til omfattende og kostbare reparasjoner av underliggende konstruksjoner dersom en ikke foretar tiltak på konstruksjonene før dette oppstår.

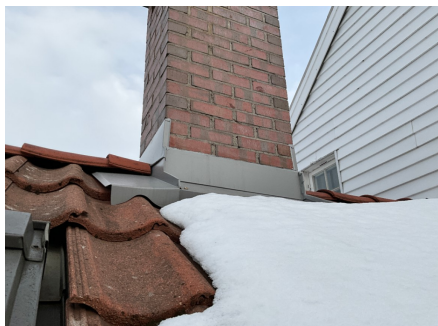
Takrenner, nedløp og beslag av metall. Tilstandsgrad er satt på bakgrunn av synlige deler av takrenner og beslag i bunn av dørene, øvrige deler er dekket av snø og må inspiseres nærmere når taket er fritt for snø. Avvik på beslag kan gjøre at vann og fukt kommer inn i bygget.

- Overvåk tilstanden jevnlig. For å få tilstandsgrad 0 eller 1 må beslag/renner/nedløp skiftes ut, men tidspunktet for når dette er nødvendig er vanskelig å si noe om.
- Det er ikke krav om utbedring av snøfangere opp til dagens krav.
- Utettheter i beslag vil på sikt kunne resultere i råte i undertak og/eller vann i underliggende konstruksjoner.
- Fare for snø fra taket ved manglende snøfangere.

Årlig kontroll av beslag anbefales, mindre lekkasjer vil først være synlige på utsiden derfor bør pipebeslag kontrolleres 2-3 ganger årlig.

Årlig kontroll av beslag anbefales.

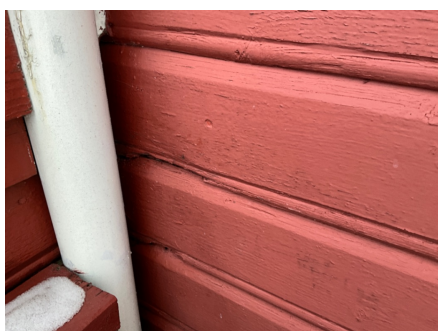
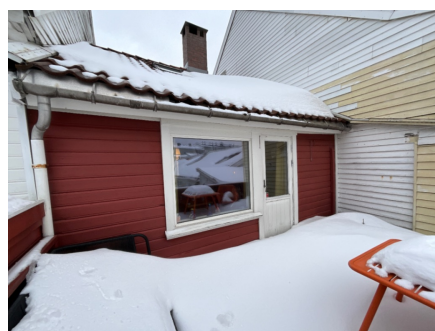
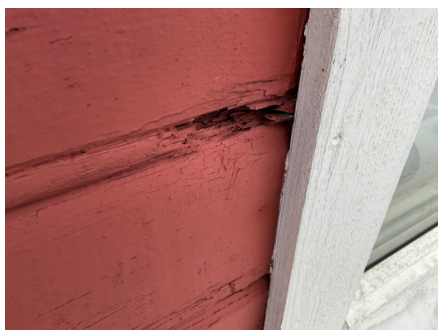
- Det er påvist spredte råteskader i bordkledningen.
- Bordkledning går stedvis nesten helt ned i terreng.

Kledning som står nærme terrenget vil ha økt behov for maling og med fare for fukt og råte i kledningen og bakenforliggende konstruksjoner.

- Lokal utbedring bør foretas for å øke avstanden mellom terreng og bordkledning.
- Råteskadet trekledning må skiftes ut.

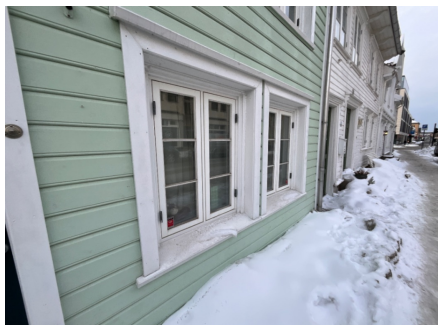
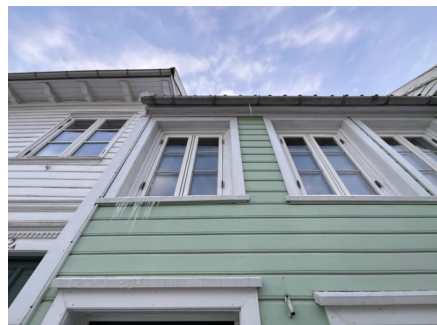
Det er registrert isdannelse på taket og videre inn bak takrenner og overkant av vinduer i 2. etasje. Avviket skyldes sannsynligvis stort varmetap, nærmere undersøkelser må utføres.

Området som ser ut til å være mest utsatt er over inngangsdøren i front av bygget. Anbefaler å ta bort takstein, demontere yttertaket og sjekke isolering og lufting av konstruksjonen. Det kan ikke utelukkes fukt på innsiden av vindsperre dersom dette har vart over lengre tid.

Konsekvens ved å ikke gjøre noe er vann inn i bygget ved neste snøfall.

Avviket bør fikses ved første anledning til sommeren.

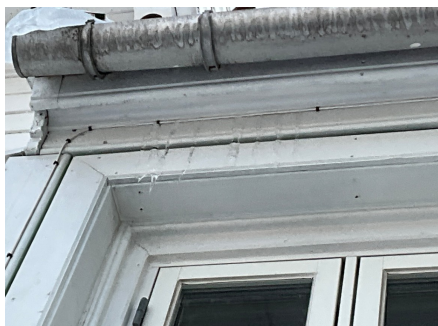
Istapper fra innsiden.

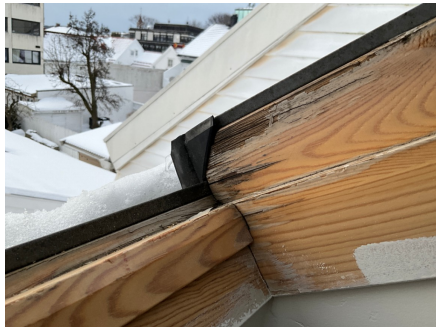
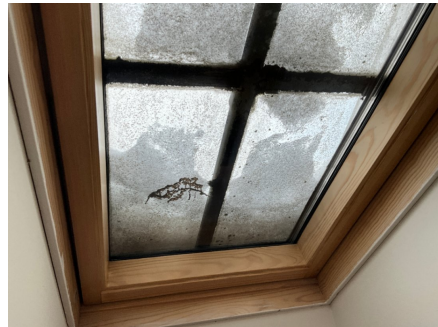
- Det er påvist at enkelte vinduer er vanskelig å åpne/lukke.
- Karmene i vinduer er slitte og det er sprekker i trevirket.
- Tilstandsgrad 2 gis når bygningsdelen har vesentlige avvik. Bygningsdelen skal enten ha feil utførelse, en skade eller symptomer på skade, sterk slitasje eller nedsatt funksjon. Graden gis når bygningsdelen trenger vedlikehold eller tiltak i nær fremtid. Graden skal også brukes når delen er gammel og det er grunn til å varsle om faren for skader på grunn av alderen, eller når det er grunn til å overvåke delen spesielt på grunn av fare for større skader eller følgeskader.
- Takvinduer har generelt kortere levetid enn vinduer som er plassert i veggene, da de blir mer utsatt for regn/snø. Beslag og tetting på utsiden er en kjent risiko og bør jevnlig inspiseres for at vannskader ikke skal oppstå i bygget.

Fare for punktering da isolerglass har oppnådd hele sin levetid.

Ikke mulig å åpne på grunn av is på taket.

Ved skader i vinduer kan det ikke utelukkes skader i omkringliggende trekonstruksjoner. Ved bytte av vinduer må dette tas hensyn til.

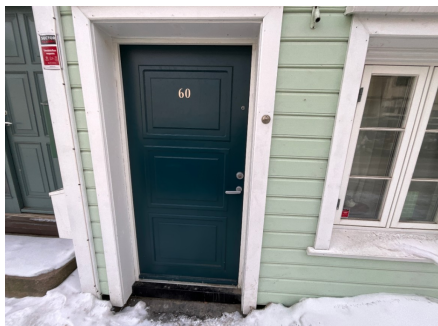
- Karmene i dører er værslitte utvendig og det er sprekker i treverket.
- Tilstandsgrad 2 gis når bygningsdelen har vesentlige avvik. Bygningsdelen skal enten ha feil utførelse, en skade eller symptomer på skade, sterk slitasje eller nedsatt funksjon. Graden gis når bygningsdelen trenger vedlikehold eller tiltak i nær fremtid. Graden skal også brukes når delen er gammel og det er grunn til å varsle om faren for skader på grunn av alderen, eller når det er grunn til å overvåke delen spesielt på grunn av fare for større skader eller følgeskader.

Skader i underliggende konstruksjoner kan ikke utelukkes.

Bæring over dørene er sannsynligvis ikke i hht dagens krav, ved bytte av dør bør det vurderes forsterking slik at ikke bygget får skader.

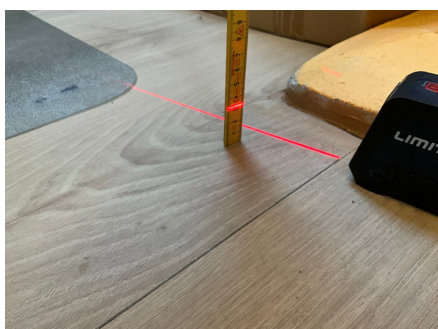
- Målt høydeforskjell på over 20 mm innenfor en lengde på 2 meter. Tilstandsgrad 3 gis med bakgrunn i standardens krav til godkjente måleavvik.
- Målt høydeforskjell på over 30 mm gjennom hele rommet. Tilstandsgrad 3 gis med bakgrunn i standardens krav til godkjente måleavvik.

Avvikene vurderes som sannsynlig resultat av bygningens alder og konstruksjonstype. Det er på befaringstidspunktet ikke registrert tegn til akutt eller pågående bevegelse. Skjevhetene påvirker planhet og brukskvalitet, men representerer samtidig et vesentlig avvik fra dagens toleransekrav.

Avvik målt på loftet og i 2. etasje.

Kostnadsestimat er basert på lokal oppretting av det enkelte rom. Dersom videre undersøkelser avdekker underliggende konstruktive forhold eller setningsproblematikk, kan omfang og kostnader avvike.

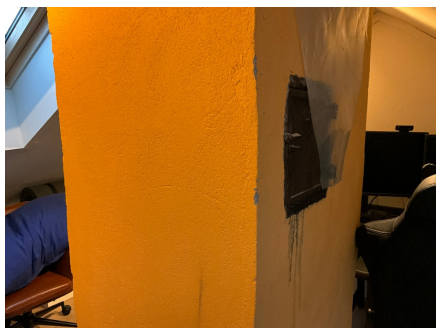
Eldre piper kan bli mer utsatt for sprekker, lekkasjer eller andre skader, noe som kan føre til funksjonsfeil eller behov for reparasjoner.

Tiltak bør påregnes slik som rehabilitering. Sotrenn under feieluke indikerer enten kondens i pipeløp eller utettheter i utvendig beslag. Nærmere undersøkelser må utføres.

Konsekvens av registrert avvik er økt fare for pipebrann.

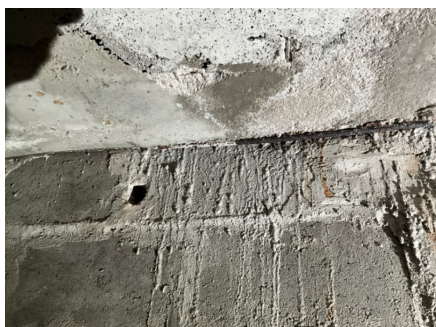
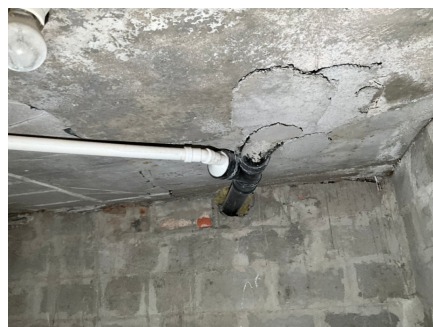
- Det er påvist skader i murkonstruksjoner i krypkjeller.
- Det er begrenset ventilering/luftgjennomstrømning i krypkjeller.

Det er ved søk etter fukt økende mot gulvet og i selve gulvet.

- Det bør foretas lokal utbedring av skader.

Fungere ved dagens bruk, men synlige armeringsjern bør det gjøres tiltak rundt for å unngå ytterligere sprekker i betongen.

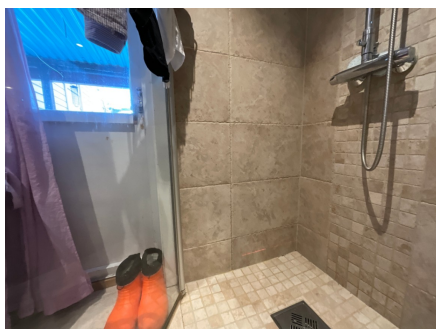
- Det er vindu/dør med ikke fuktbestandige materialer i våtsonen (ved vask, dusj, badekar, osv.), løsningen eller byggematerialet er uegnet.

Dør i våtzone for dusjen.

For å lukke avviket må det etableres membran i våtsoner og vinduet eller våtsonen må flyttes. Forsiktighet anbefales ved bruk da den valgte løsningen gir fare for fukt/vann i bakenforliggende konstruksjoner.

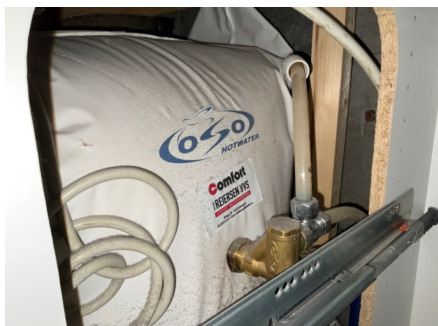
Den elektriske tilkoblingen med stikkontakt kan medføre økt fare for brannutvikling, grunnet belastningen tilkoblingen utsettes for.

Tilstandsgraden settes i tråd med krav gitt i gjeldende standard (NS3600)

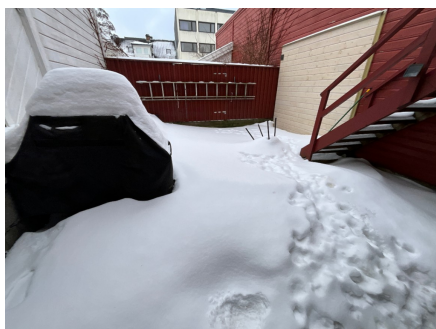
Konsekvens er en fuktig kjeller.

Det er målt fukt i rom under terrenget, anbefaler å etablere fall bort fra bygget slik at overvann lettere renner bort og vannpresset på grunnmurene blir mindre.
