# Tilstandsrapport

Enebolig

Kristian Haugs veg 5, 2270 FLISA

Befaringsdato: 27.06.2025

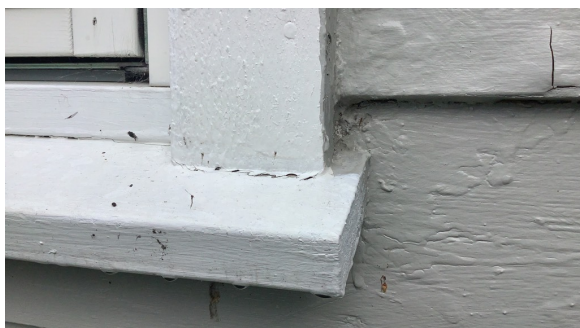
Omramming rundt enkelte vinduer er ført helt ned til vannbrett, og dette medfører økt risiko for råteskader da omramming kan trekke opp fukt fra vannbrett.

Omramming er stedvis ført helt ned til vannbrett.

Det bør etableres spalte mellom omramming og vannbrett slik at fukt ikke kan trekkes opp fra vannbrett.

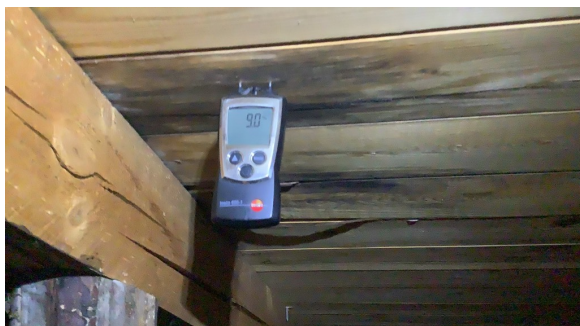
- Det er begrenset/dårlig ventilering av takkonstruksjonen.
- Det er påvist avvik rundt gjennomføringer i takflaten.

Dagens forhåndsaksepterte løsning for lufting fra takfot er 5 cm luftespalte. Det er påvist misfarget taktro rundt pipe, og det er ukjent om disse har oppstått før pipehatt ble montert, eller om det skyldes en liten lekkasje ved spesielle værforhold. Det måles tørt på befaringsdagen.

Misfarget taktro inntil pipe, men det måles tørt.

Følg med på loftet ved forskjellige klimatiske forhold for å oppdage eventuelle kondensdannelser eller lekkasjer. Det bør monteres diffusjonsåpent undertak da taktekking skiftes ut.

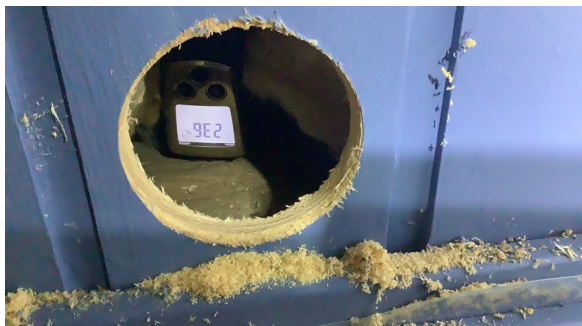
Hulltaking er foretatt og det er påvist avvik i konstruksjonen. Hulltaking er foretatt i lekerom. Fuktkvotemåling (vekt%) i konstruksjonen ble målt til 24.

- Det er gjennom hulltaking påvist høyt fuktnivå inne i trekonstruksjonen i hulltakingen, men ikke påvist fuktskader i dette området. Høy luftfuktighet kan over tid føre til muggvekst eller sverting av materialer. Samtidig kan materialer og konstruksjoner bli ødelagt.
- Det er påvist indikasjoner på noe fuktgjennomtrenging i kjellergulv.
- Det er påvist indikasjoner på noe fuktgjennomtrenging inn i kjellermur.

Mer enn 20 vektprosent fuktinnhold i treverk er definert som skadelig fuktinnhold der fuktskader kan oppstå og utvikle seg.

Hulltaking, og det påvises skadelig fuktinnhold i treverk-

- Det påviste fuktnivå gir grunn til å overvåke konstruksjonen jevnlig for å se utvikling over tid, og eventuelt foreta tiltak for å unngå fuktskader.

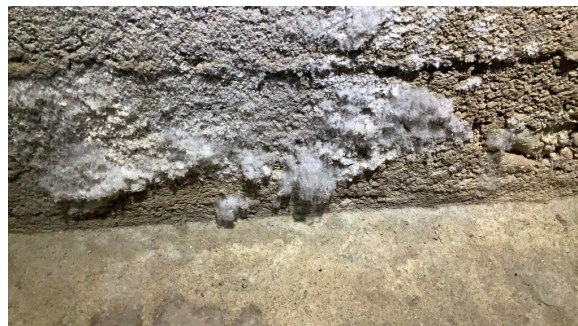
Eksempel på saltutslag.

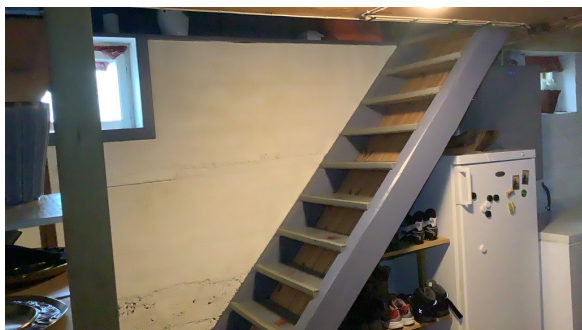
Rekkverk mangler i kjellertrapp, og dette fører til at det er en usikret kant. I tilstandsrapporten medfører avviket automatisk TG3.

Kjellertrapp mangler rekkverk.

- Rekkverk må monteres for å lukke avviket.
- Håndløper bør monteres, men det var ikke krav på byggetidspunktet.

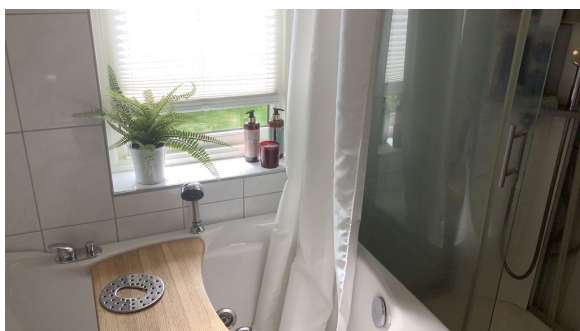
Vinduets plassering medfører risiko for fuktskade, men det var ingen tegn til fuktskade på befaringsdagen.

Vindu er plassert i den definerte våtsonen ved badekar.

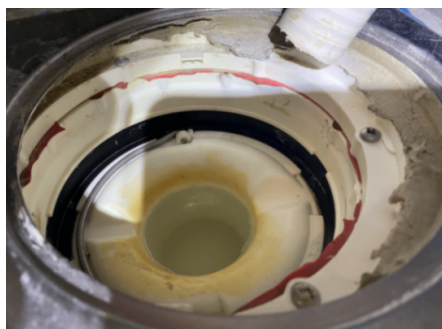
Plastsluk, og tettesjiktet er synlig under slukets klemring.

Det er ikke påvist tegn til at tiltak må utføres.

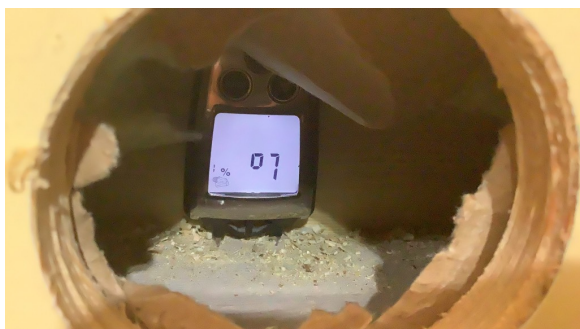
Hulltaking er foretatt uten å påvise unormale forhold. Hulltaking er foretatt i soverom bak badekar. Fuktkvotemåling (vekt%) i konstruksjonen ble målt til 8.

Hulltaking, og det måles tørt.

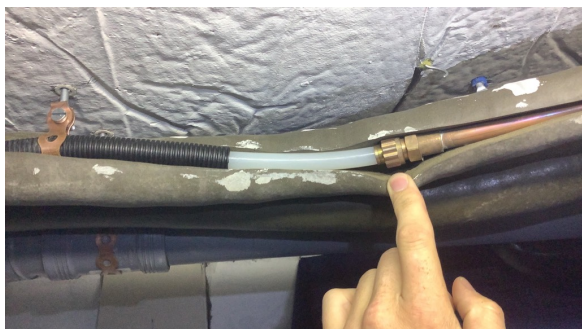
- Det er påvist at eventuelt lekkasjevann fra rør i rør system ikke ledes til sluk eller annen kompenserende løsning.
- Mer enn halvparten av forventet brukstid er passert på innvendige vannledninger.

Eventuelt lekkasjevann fra varerør fra toalettrom ledes til lekerom uten sluk.

Eventuelt lekkasjevann ledes til lekerom uten sluk eller lekkasjesikring.

- I forbindelse med oppgradering av våtrom vil det være naturlig med utskiftning av rør.
- Det bør foretas tiltak på anlegget som sikrer bedre løsning på eventuelt lekkasjevann fra rør i rør system.

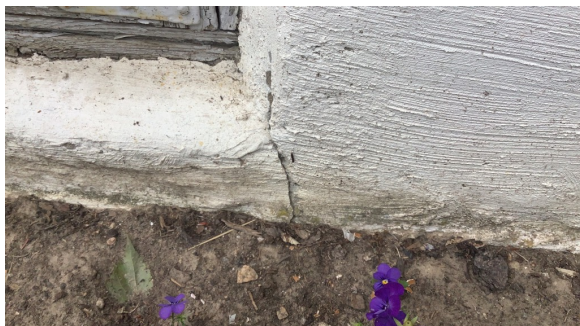
- Det er registrert skråriss som er symptom på setninger.

Utvendig skråriss.

Utvendig forsegling av riss og sprekker for å forhindre frostspreng, og følg med på eventuell utvikling.

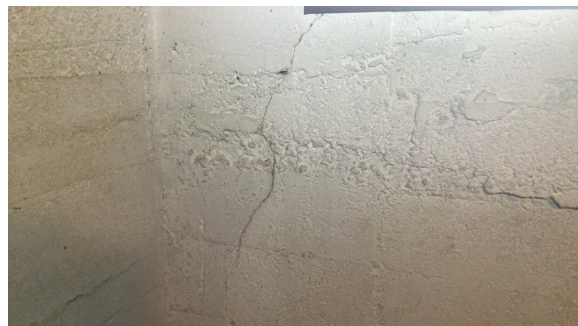
Innvendig skråriss.

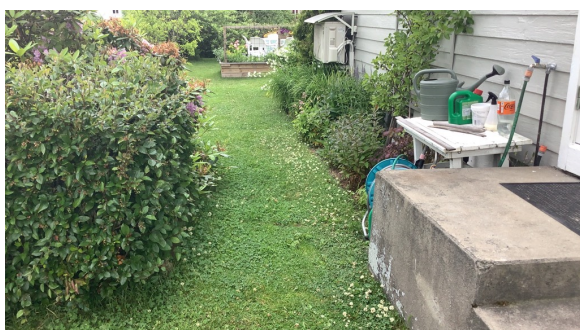
Utilfredsstillende fall fra bolig.

Terrenjustering bør utføres for å etablere tilfredsstillende fall fra boligen. Tilfredsstillende fall vil være minimum 1:50 i en avstand på minimum 3 meter fra boligen.
