# Tilstandsrapport

Enebolig

Brenngutua 95, 2847 KOLBU

Befaringsdato: 16.09.2025

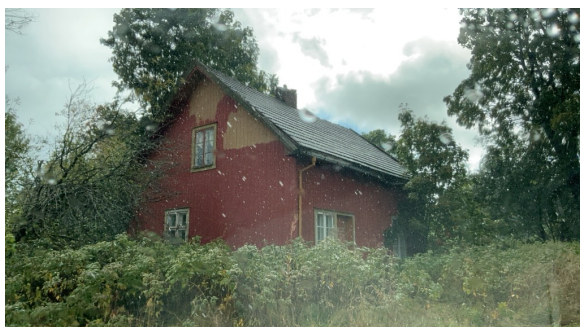
- Det er påvist skader eller avvik på selve taktekingen.
- Mer enn halvparten av forventet brukstid er passert på taktekingen.
- Mer enn halvparten av forventet brukstid er passert på undertak.
- Det er avvik:

Det er registrert råte og skader i tekking. Kostnader til utbedring må påregnes.

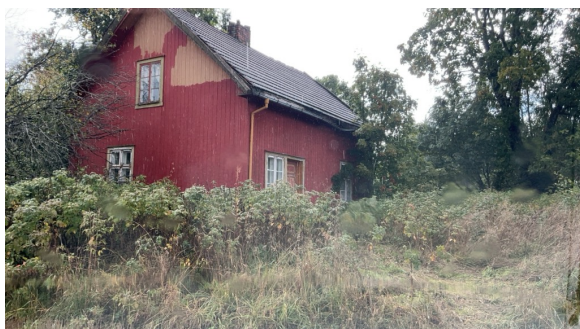
## TG 3 Nedløp og beslag

- Det mangler snøfangere på hele eller deler av taket, men det var ikke krav om dette på byggemeldingstidspunktet.
- Det mangler snøfangere på hele eller deler av taket, noe som var krav på byggemeldingstidspunktet.
- Det mangler tilfredsstillende adkomst til pipe for feier.
- Mer enn halvparten av forventet brukstid er passert på renner/nedløp/beslag.
- Takrenner/nedløp har store lekkasjer.

- Nye renner og nedløp må monteres

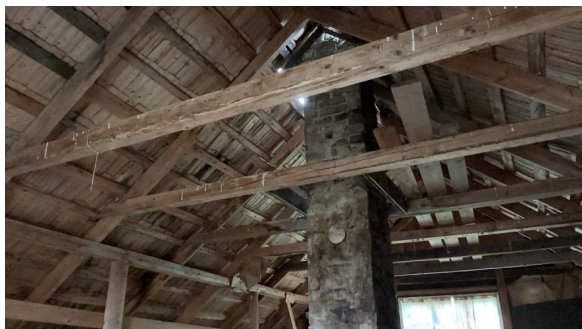
- Det er påvist fukt-/råteskader i takkonstruksjonen.
- Det er avvik:

Det er påvist fukt-/råteskader i takkonstruksjonen.

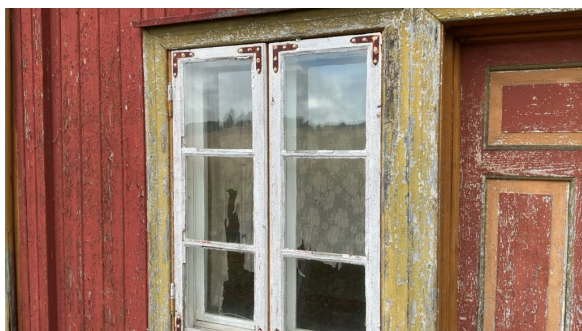
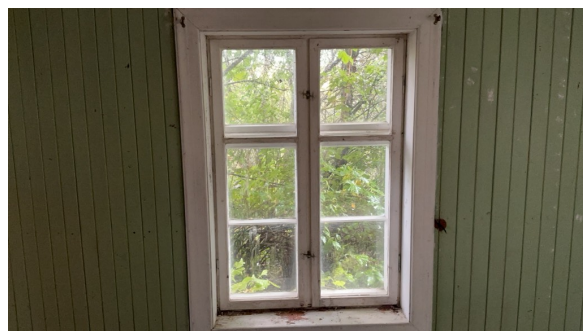
## ! TG 3 Vinduer

- Det er påvist at enkelte vinduer er vanskelig å åpne/lukke.
- Det er påvist avvik rundt innsettsdetaljer.
- Det er påvist et betydelig antall vinduer med punkterte eller sprukne glassruter.
- Det er påvist noen glassruter som er punktert eller sprukne.
- Karmene i vinduer er slitte og det er sprekker i treverket.
- Det er avvik:

Utskiftning/fornyng av eldre vinduer bør påregnes som følge av alder/slitasje.

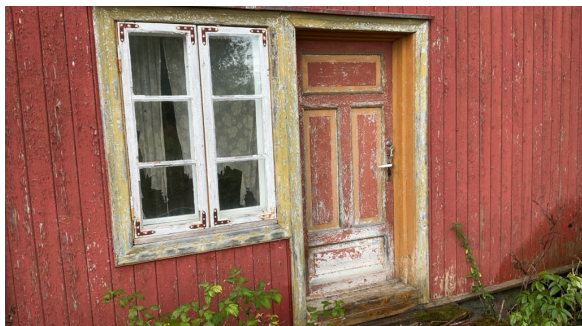
## ! TG 2 Dører

- Det er påvist avvik rundt innsettsdetaljer.
- Det er påvist utetthet/åpning mellom dørblad og dørkarm. Dvs. at kald trekk kan oppstå.
- Karmene i dører er værslitte utvendig og det er sprekker i treverket.
- Det er avvik:

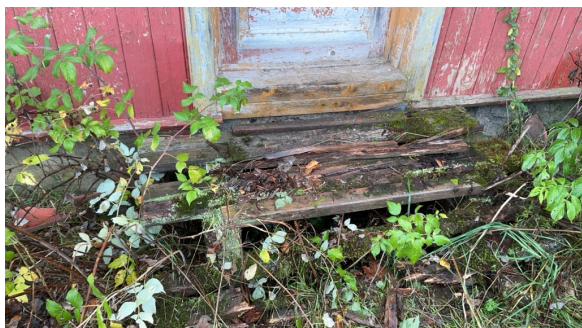
## Utvendige trapper

Trapp har store råteskader.

Utskifting må påregnes.

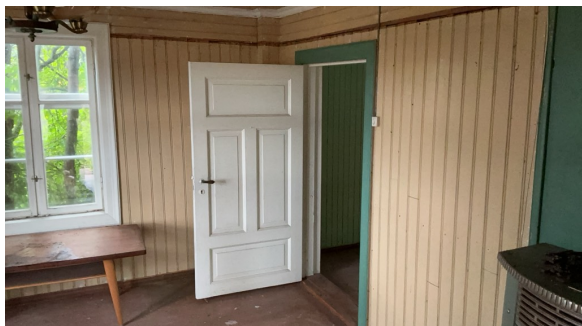
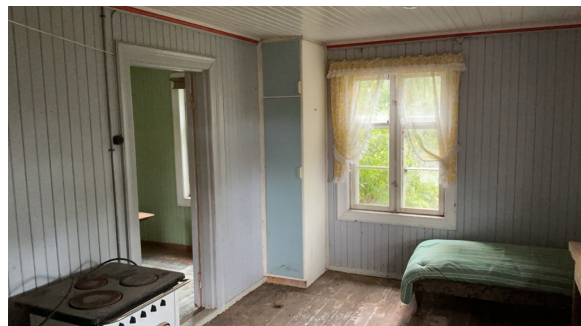
## Overflater

- Det er stedvis påvist synlige skader på overflater.
- Overflater har en del slitasjegrad utover det en kan forvente.
- Det er avvik:

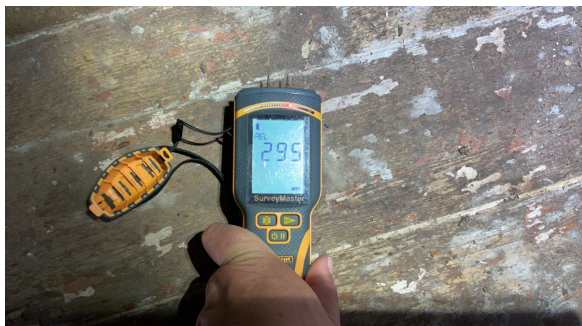
## TE 3 Etasjeskille/gulv mot grunn

- Det er påvist fuktskader i etasjeskiller
- Målt høydeforskjell på mellom 10 - 20 mm innenfor en lengde på 2 meter. Tilstandsgrad 2 gis med bakgrunn i standardens krav til godkjente måleavvik.
- Målt høydeforskjell på over 20 mm innenfor en lengde på 2 meter. Tilstandsgrad 3 gis med bakgrunn i standardens krav til godkjente måleavvik.
- Målt høydeforskjell på over 30 mm gjennom hele rommet. Tilstandsgrad 3 gis med bakgrunn i standardens krav til godkjente måleavvik.
- Det er avvik:

Høy fukt i tregulv. Eksakt tilstand kan ikke kontrolleres uten bygningsmessige inngrep. Takstmann anbefaler ytterligere undersøkelser.

Tiltak må påregnes.

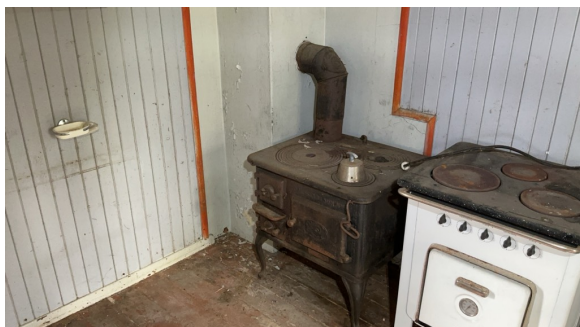
## TG 3 Pipe og ildsted

- Avstanden mellom ildstedet og brennbart materiale er for liten.
- Det er påvist brennbart materiale nærmere enn 300 mm fra sotluke/feieluke.
- Ildfast plate mangler på gulvet under sotluke/feieluke på pipe.
- Ildfast plate mangler på gulvet under/foran ildstedet.
- Det er avvik:

Det anbefales ytterligere undersøkelser av brann/feiervesen. Kostnader til utbedringer/oppgraderinger må påregnes.

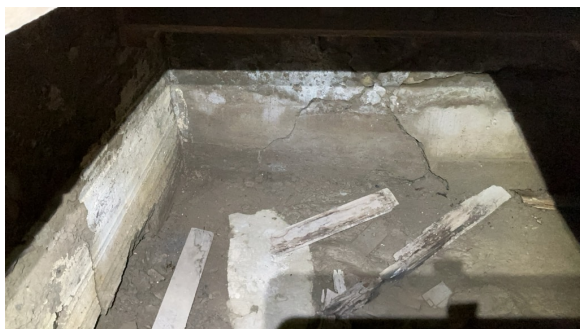
## TG 3 Kryp kjeller

- Det er ikke tilfredsstillende ventilerings av krypkjeller.
- Det er påvist skader på konstruksjoner i krypkjeller som er forårsaket av råte eller sopp.
- Det er stedvis påvist fuktnivå som tilsier at konstruksjonen kan ha fuktskader.
- Det er avvik:

Det er registrert spor av mus i krypkjeller, ukjent omfang. Fuktmåling ble foretatt, jeg målte verdier over grenseverdier for skadelig fukt, trevirke er utsatt for fuktpåkjenning. Utvendig terreng ligger høyere enn krypkjeller, dette gir økt risiko for fuktnissig.

Utbedringer må påregnes.

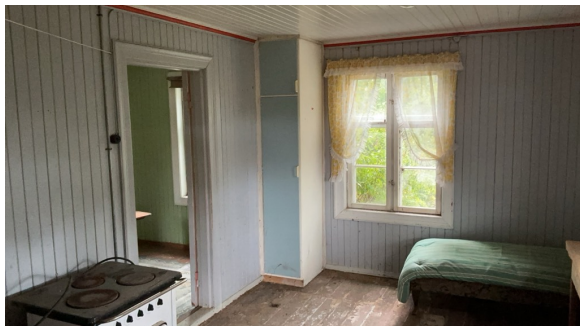
## KJØKKEN

- Det er påvist skader/fuktskjolder i kjøkkengulvet.
- Halvparten av forventet brukstid er oppnådd.

Oppgraderinger/utskiftninger må påregnes.

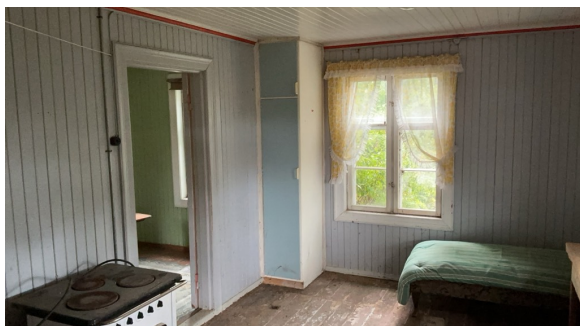
### **Avtrekk**

- Det er registrert avvik med avtrekk.

Oppgraderinger må påregnes.

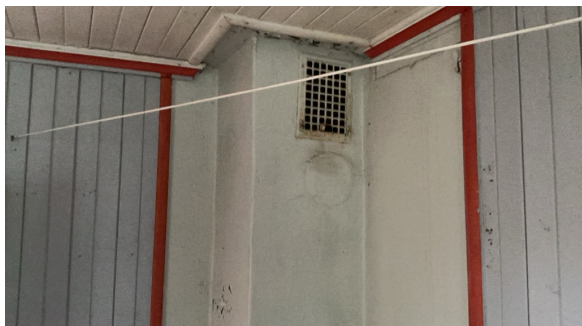
### **Ventilasjon**

Ventilasjonen i boligen tilfredsstiller ikke dagens krav til klima og miljø. Boligen fungerer med dette avviket, men det bør vurderes energibesparende tiltak.

Ventileringen er ikke i henhold til dagens krav. Tiltak må vurderes ut fra bruk/behov.

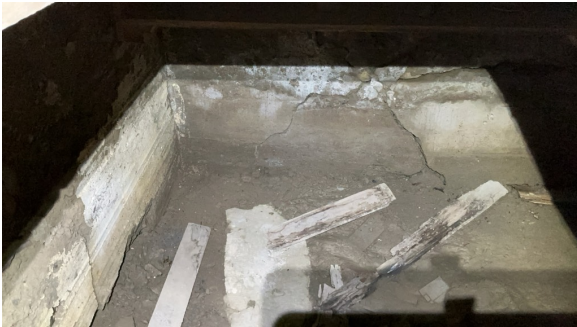
## Fuktsikring og drenering

- Det mangler, eller på grunn av alder er det sannsynlig at det mangler, utvendig fuktsikring av grunnmuren ved kjeller/underetasje.
- Mer enn halvparten av forventet levetid på drenering er overskredet.
- Det er avvik:

Fuktsikringen har utlevd sin levetid og det er indikasjoner på svikt, tiltak anbefales.
