# Tilstandsrapport

Enebolig

Nordåsvegen 185, 2387 BRUMUNDDAL

Oppdragsnr.: 21840-2265

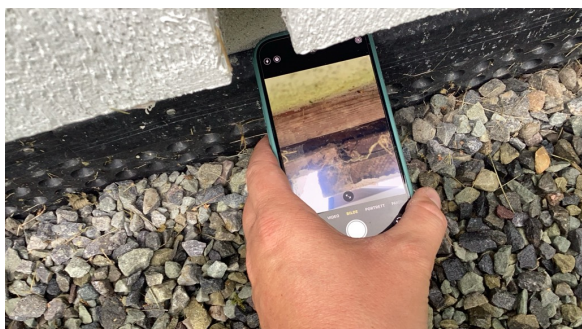
Eksakt tilstand kan ikke sjekkes uten bygningsmessige inngrep. Eldre trevegger som her kan erfaringsmessig ha skjulte skader, spesielt over grunnmuren og under vinduer. Lufting av kledningen er ikke iht. dagens anbefalte løsning, men heller ikke dårligere enn normal løsning ved bygningens byggeår. Det er observert åpninger i utvendig komplettering som øker risikoen for at mus kan komme inn. Nyere kledning er lagt utenpå gammel. Det tas spesifikt forbehold om at deler av bygningsdelen er skjult, har en alder som øker sannsynligheten for skjulte feil og har brukt opp mye av sin forventede brukstid. Tilstandsgrad gitt pga. nevnte forhold.

Sjekk av lufting.

Manglende eller begrenset lufting gir økt risiko for fuktskader i konstruksjonen. Etterisolering av yttervegger er ett av flere mulige tiltak for å redusere bygningens varmetap og bør være et ledd i en samlet plan for energioppgradering av hele bygningen. Etterisolering kan komme som et resultat av andre utbedringsarbeider som likevel skal utføres på veggene, for eksempel utskifting av kledning og vinduer eller innvendige rehabiliteringsarbeider. Det er ikke registrert synlige avvik som tilsier at man må påregne umiddelbare tiltak, men da store deler av konstruksjon er kledd inn anbefaler jeg ytterligere undersøkelser.

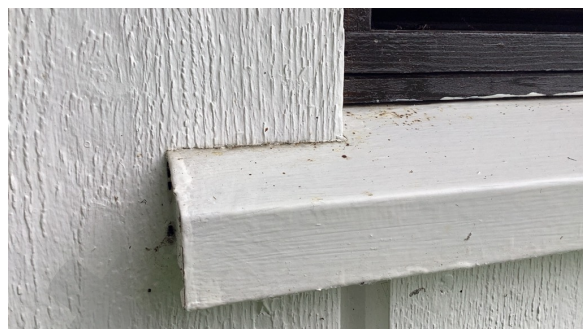
Kledning er ført ned på vannbrett, risiko for fuktopptrekk.

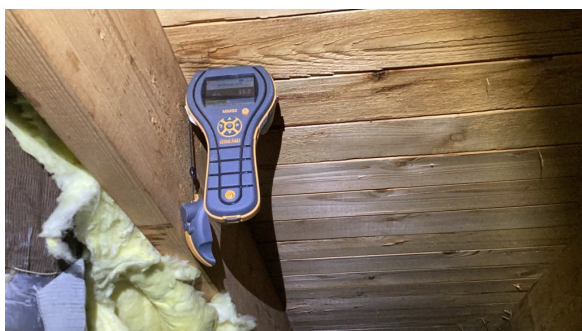
Ved enkel fuktmåling registrerte jeg tørre verdier.

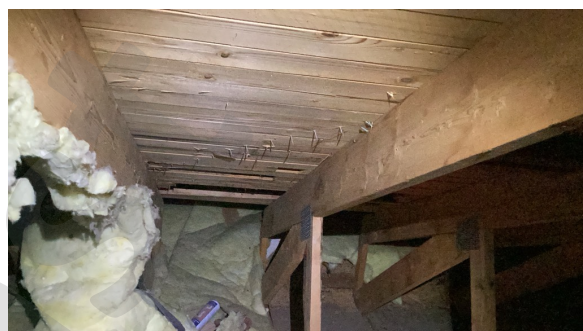
Spiker gjennom undertak enkelte steder.

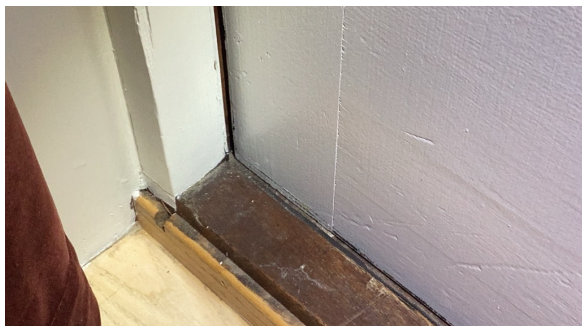
Terrassedør subber i terskel.

Behov for vedlikehold og utbedring.

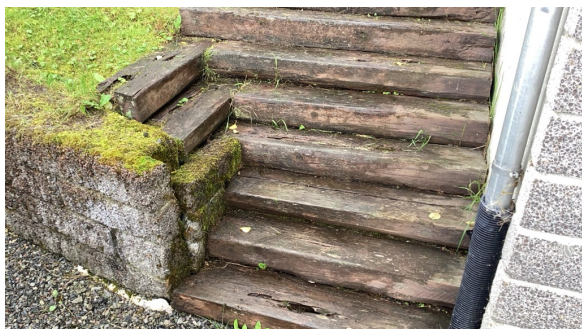
Slitasje på trapp. Råteskader i trapp. Forenklet konstruksjon som krever ekstra ettersyn og vedlikehold. Konstruksjon fundamentert direkte på terreng vil normalt bevege seg som følge av setninger i grunnen og tele. Tilstandsgrad gitt pga. nevnte forhold.

Råte observert i trapp.

- Råteskadede konstruksjoner må skiftes ut.

Behov for vedlikehold og utbedringer. Kostnadsestimat er vurdert ut fra lokal utskiftning av trappetrinn.

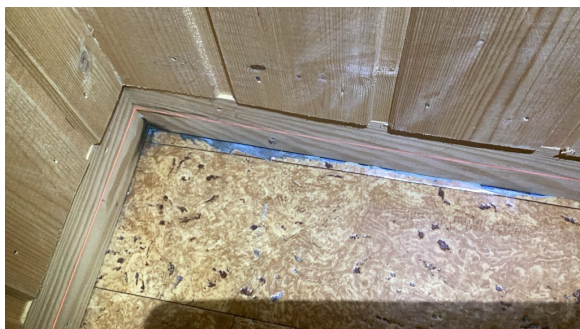
Skade på belegg inntill vegg.

Behov for vedlikehold.

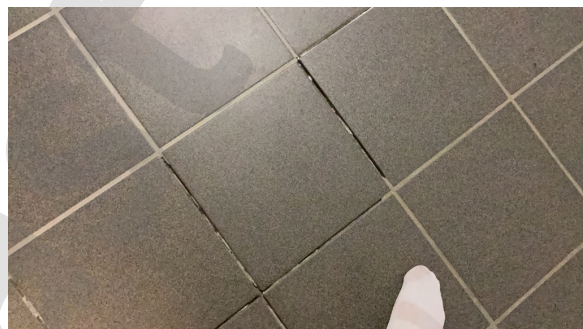
Mangler fuge rundt enkelte fliser på bod i underetasje.

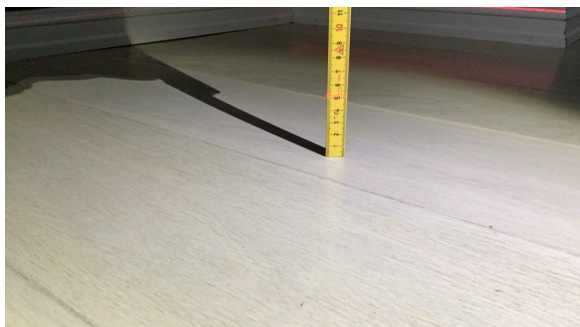
- Det er målt høydeforskjell på mellom 15-30 mm gjennom hele rommet. Tilstandsgrad 2 gis med bakgrunn i standardens krav til godkjente måleavvik.
- Målt høydeforskjell på over 20 mm innenfor en lengde på 2 meter. Tilstandsgrad 3 gis med bakgrunn i standardens krav til godkjente måleavvik.

Helningsavvik ble målt til 21 mm innenfor 2 meter på soverom i 1. etasje.

For og utbedre helningsavviket så må etasjeskille rettes opp, det vil imidlertid sjelden være økonomisk rasjonelt som et enkeltstående tiltak i en bolig som dette. Dersom boligen en gang skal renoveres, kan man vurdere slike tiltak. Jeg anbefaler ytterligere undersøkelser. Det tas spesifikt forbehold om at kostnadsestimatet i denne rapporten kun er et estimat på hva en ytterligere kontroll kan koste. Det må påregnes høyere kostnader til evt. utbedringer.

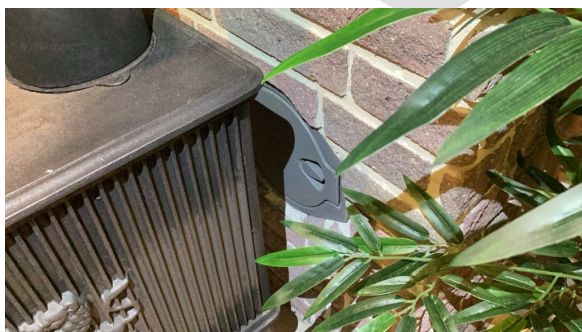
Feilutviklet bak vedovn i underetasje.

Det er mange krav til ildsted og skorsteiner og jeg er ikke fagkyndig på området. Jeg anbefaler derfor kontroll av fagkyndig.

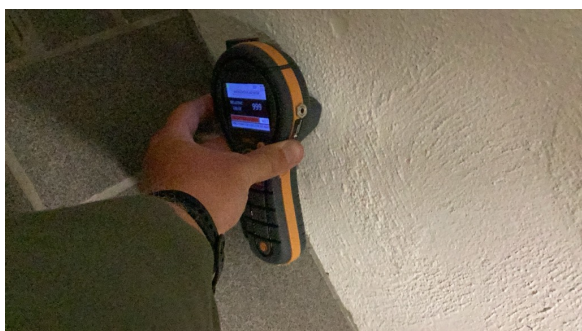
Påvist forhøyede fuktindikasjoner i overflater på betonggulv som er mer eller mindre vanlig på eldre gulv uten fuktsperre og samtidig kan ha en sammenheng med sviktende fuktsikring. Fuktopptrekk via fundament og gulv må påregnes på eldre kjellere/underetasjer selv om fuktsikring utbedres. Utførede vegger under terreng er å betrakte som en risikokonstruksjon, det vil si en konstruksjon som erfaring viser at har høy skadefrekvens. Hulltaking er utført for å tilfredsstille forskrift. Det tas spesifikt forbehold om at deler av bygningsdelen er skjult, har en alder som øker sannsynligheten for skjulte feil og har brukt opp mye av sin forventede brukstid. Tilstandsgrad gitt pga. nevnte forhold.

Ved enkle fuktsøk med fuktindikator registrerte jeg unormale verdier.

Det anbefales å gjøre ytterligere undersøkelser sammen med overvåkning av konstruksjon for å følge med på evt. utvikling. Deretter kan man bestemme hvilken konkrete tiltak som bør gjøres. Jeg anbefaler ytterligere undersøkelser.

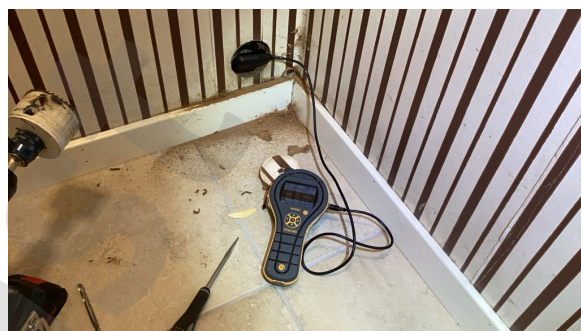
Fuktmåling ble foretatt, jeg målte skadelig fukt.

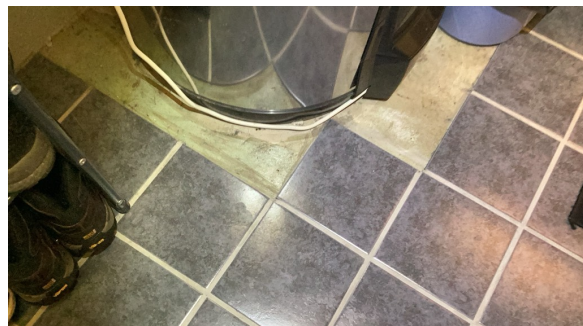
Gjør oppmerksom på at rommet ikke har membran. Dette er ikke en unormal løsning på denne type bolig, men det må bemerkes at rommet ikke er utført som et våtrom. Det er blant annet avvik på membran og ventilasjon. Våtrommet er gitt en samlet vurdering på grunn av en tilstand som gjør at våtrommet ikke tåler dagens normale bruk. Forhold rundt overflater, gulv, sluk, membran/tettesjikt, sanitærutstyr og ventilasjon er allikevel vurdert slik det skal i forskriften, men under samme punkt. Tilstandsgrad gitt pga. nevnte forhold.

Manglende fliser under varmtvannstank.

Kjøper må ta stilling til om de vil bruke våtrommet annerledes enn det dagens regelverk legger opp til, for eksempel om de vil rengjøre sluket ofte og følge nøye med på om det er tegn på fuktskader osv. Jeg anbefaler full oppgradering av våtrommet siden det ikke tilfredsstillende dagens krav noe som er grunnlaget for å tåle dagens bruk. For at våtrommet skal tilfredsstillende dagens krav noe som er grunnlaget for å tåle dagens bruk, må hele våtrommet oppgraderes. Kostnadsestimatet er vurdert ut fra full oppussing av hele våtrommet.

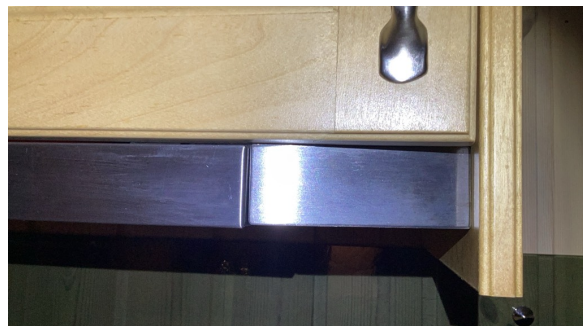
Skapdør over ventilator må justeres litt.

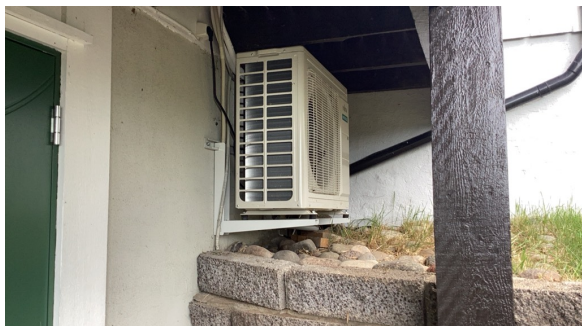
Vann fra varmepumpe bør ledes vekk fra grunnmur.

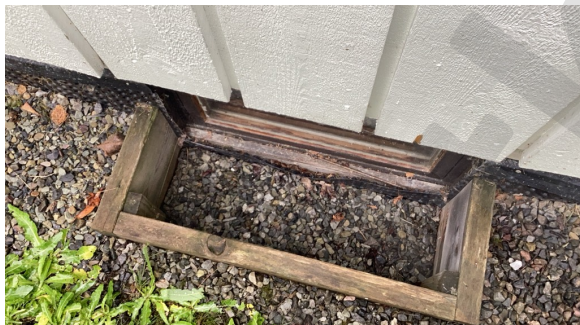
Fuktsikring under terreng er nedgravd og ikke tilgjengelig for inspeksjon, tilstandsgrad er satt ut fra opplysninger om alder og synlige forhold. Flere vegger er kledd inn i kjeller/underetasje, dette begrenser inspeksjonen av innvendige forhold. Forhøyede fuktverdier mot grunnen er registrert, se "rom under terreng". Grunnmursplast mangler avslutningslist over terreng, dette må monteres slik at vann ikke renner ned på innside av grunnmursplast. Det tas spesifikt forbehold om at deler av bygningsdelen er skjult, har en alder som øker sannsynligheten for skjulte feil og har brukt opp mye av sin forventede brukstid. Tilstandsgrad gitt pga. nevnte forhold.

Grunnmursplast mangler avslutningslist enkelte steder.

Gammel fuktsikring er å betrakte som en risikokonstruksjon, det vil si en konstruksjon som erfaring viser at har høy skadefrekvens. Konsekvensen av påviste avvik kan være fuktskader. Jeg anbefaler ytterligere undersøkelser.

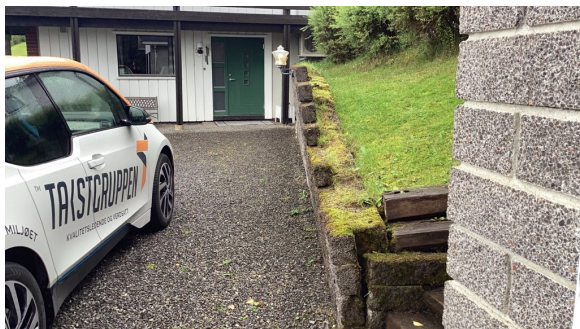
Støttemur.

- Det er påvist større sprekker og/eller skjevheter i muren.
- Det mangler rekkverk/annen sikring på forstøtningsmuren(e) ut ifra dagens krav.

Behov for vedlikehold, oppgraderinger og utbedringer. Kostnadsestimat er vurdert ut fra lokal utbedring av rekkverk, høyere kostnader må påregnes om mur skal rettet opp.
