# Tilstandsrapport

Enebolig

Nordåsvegen 185, 2387 BRUMUNDDAL

Rapportdato: 04.09.2025

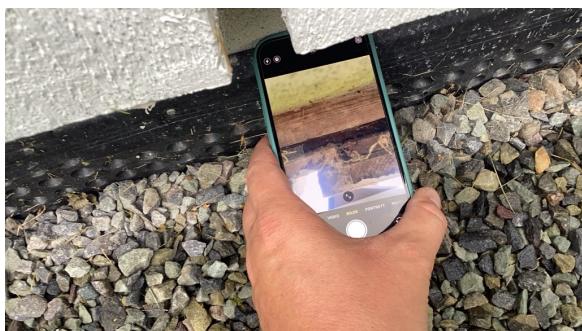
Eksakt tilstand kan ikke sjekkes uten bygningsmessige inngrep. Eldre trevegger som her kan erfaringsmessig ha skjulte skader, spesielt over grunnmuren og under vinduer. Lufting av kledningen er ikke iht. dagens anbefalte løsning, men heller ikke dårligere enn normal løsning ved bygningens byggeår. Det er observert åpninger i utvendig komplettering som øker risikoen for at mus kan komme inn. Nyere kledning er lagt utenpå gammel. Det tas spesifikt forbehold om at deler av bygningsdelen er skjult, har en alder som øker sannsynligheten for skjulte feil og har brukt opp mye av sin forventede brukstid. Tilstandsgrad gitt pga. nevnte forhold.

Sjekk av lufting.

Manglende eller begrenset lufting gir økt risiko for fuktskader i konstruksjonen. Etterisolering av yttervegger er ett av flere mulige tiltak for å redusere bygningens varmetap og bør være et ledd i en samlet plan for energioppgradering av hele bygningen. Etterisolering kan komme som et resultat av andre utbedringsarbeider som likevel skal utføres på veggene, for eksempel utskifting av kledning og vinduer eller innvendige rehabiliteringsarbeider. Det er ikke registrert synlige avvik som tilsier at man må påregne umiddelbare tiltak, men da store deler av konstruksjon er kledd inn anbefaler jeg ytterligere undersøkelser.

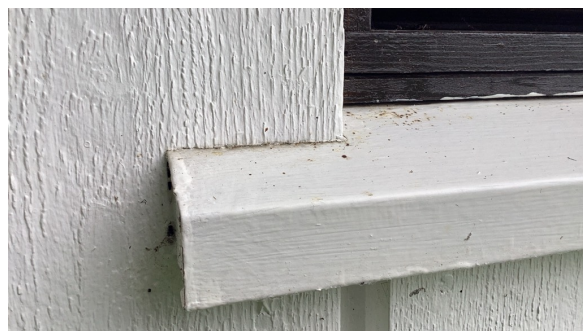
Kledning er ført ned på vannbrett, risiko for fuktopptrekk.

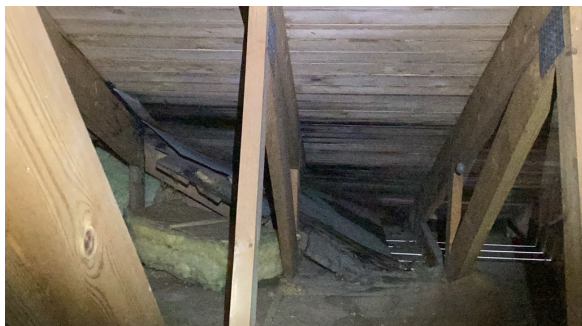
Tilgjengelige deler av takkonstruksjon er delvis inspisert fra delvis gangbart gulv og lyst med lommelykt. Isolasjon dekker delvis lufting mot raft. Synlige fuktmerker. Det er usikkert om fuktmerker skyldes eldre eller nyere vanngjennomtrengning. Tilgjengelige merker var tørre på befaringen. Synlig misfarging. Spor av mus registrert, ukjent omfang. Det tas spesifikt forbehold om at deler av bygningsdelen er skjult, har en alder som øker sannsynligheten for skjulte feil og har brukt opp mye av sin forventede brukstid. Spiker stikker gjennom undertak enkelte steder. Vepsebol registrert på loft. Ujevn isolering på loft. Tilstandsgrad gitt pga. nevnte forhold.

Misfarging på undertak.

Behov for vedlikehold og utbedringer. Manglende eller begrenset lufting gir økt risiko for fuktskader i konstruksjonen. Taket bør inspiseres hver vår og høst for å kontrollere tilstanden og vurdere tiltak. For å lette arbeidet med tilsyn bør man etablere en trygg og lettvinnt atkomst til takkonstruksjon. Ved årlig tilsyn kan man oppdage skader eller andre forhold som gjør det nødvendig med mer omfattende undersøkelser. Manglende vedlikehold kan skape problemer og følgeskader som oppdemning av vann og lekkasjer fra åpninger ved beslag. Feil vedlikehold kan medføre kortere levetid eller omfattende skader, for eksempel lekkasjer på taket. Jeg anbefaler ytterligere undersøkelser.

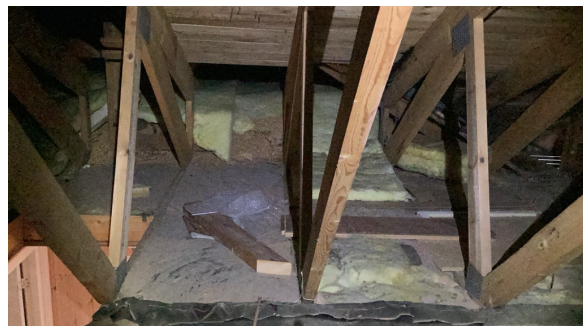
Ujevn isolering enkelte steder.

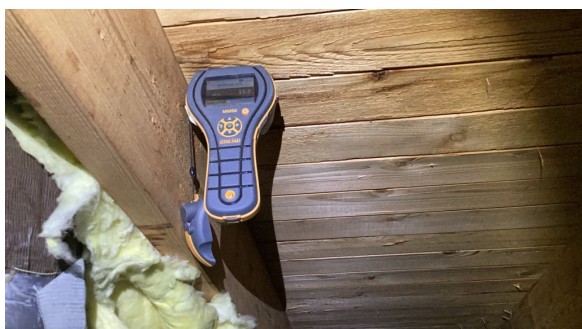
Ved enkel fuktmåling registrerte jeg tørre verdier.

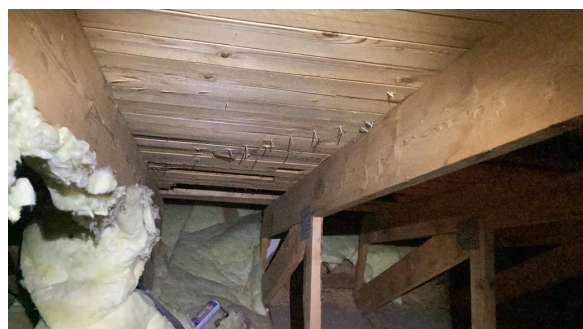
Spiker gjennom undertak enkelte steder.

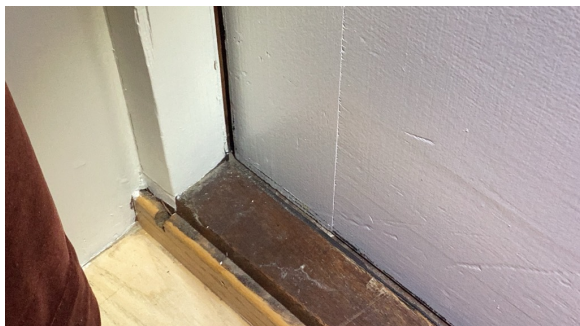
Terrassedør subber i terskel.

Behov for vedlikehold og utbedring.

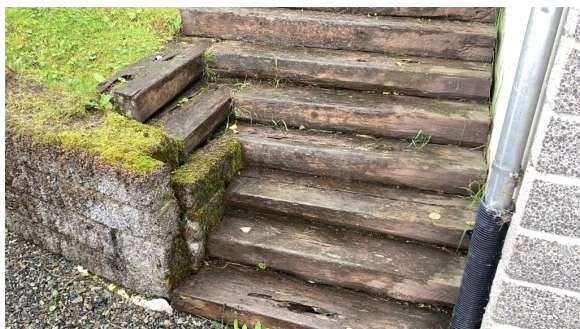
Slitasje på trapp. Råteskader i trapp. Forenklet konstruksjon som krever ekstra ettersyn og vedlikehold. Konstruksjon fundamentert direkte på terreng vil normalt bevege seg som følge av setninger i grunnen og tele. Tilstandsgrad gitt pga. nevnte forhold.

Råte observert i trapp.

- Råteskadede konstruksjoner må skiftes ut.

Behov for vedlikehold og utbedringer. Kostnadsestimat er vurdert ut fra lokal utskiftning av trappetrinn.

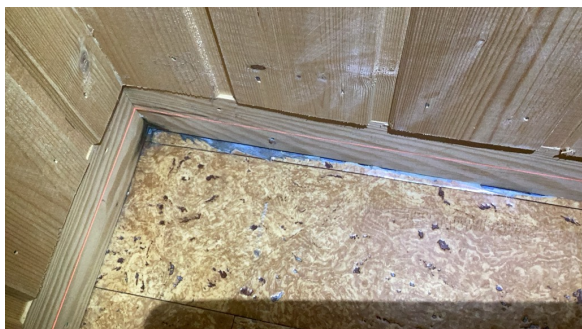
Skade på belegg inntill vegg.

Behov for vedlikehold.

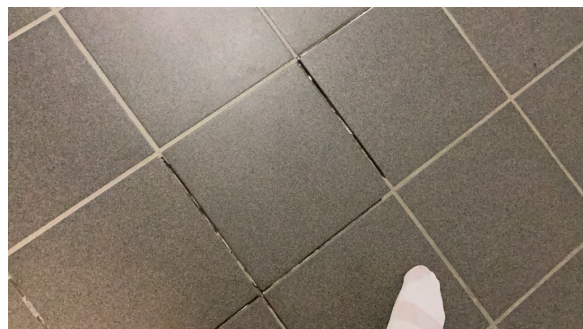
Mangler fuge rundt enkelte fliser på bod i underetasje.

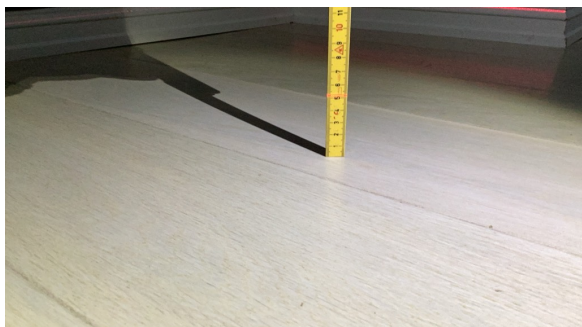
- Det er målt høydeforskjell på mellom 15-30 mm gjennom hele rommet. Tilstandsgrad 2 gis med bakgrunn i standardens krav til godkjente måleavvik.
- Målt høydeforskjell på over 20 mm innenfor en lengde på 2 meter. Tilstandsgrad 3 gis med bakgrunn i standardens krav til godkjente måleavvik.

Helningsavvik ble målt til 21 mm innenfor 2 meter på soverom i 1. etasje.

For og utbedre helningsavviket så må etasjeskille rettes opp, det vil imidlertid sjelden være økonomisk rasjonelt som et enkeltstående tiltak i en bolig som dette. Dersom boligen en gang skal renoveres, kan man vurdere slike tiltak. Jeg anbefaler ytterligere undersøkelser. Det tas spesifikt forbehold om at kostnadsestimatet i denne rapporten kun er et estimat på hva en ytterligere kontroll kan koste. Det må påregnes høyere kostnader til evt. utbedringer.

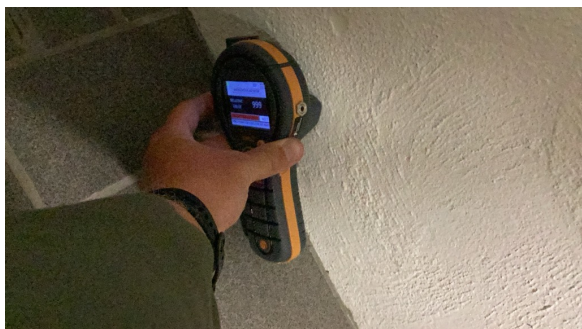
Påvist forhøyede fuktindikasjoner i overflater på betonggulv som er mer eller mindre vanlig på eldre gulv uten fuktsperre og samtidig kan ha en sammenheng med sviktende fuktsikring. Fuktopptrekk via fundament og gulv må påregnes på eldre kjellere/underetasjer selv om fuktsikring utbedres. Utforede vegger under terreng er å betrakte som en risikokonstruksjon, det vil si en konstruksjon som erfaring viser at har høy skadefrekvens. Hulltaking er utført for å tilfredsstille forskrift. Det tas spesifikt forbehold om at deler av bygningsdelen er skjult, har en alder som øker sannsynligheten for skjulte feil og har brukt opp mye av sin forventede brukstid. Tilstandsgrad gitt pga. nevnte forhold.

Ved enkle fuktsøk med fuktindikator registrerte jeg unormale verdier.

Det anbefales å gjøre ytterligere undersøkelser sammen med overvåkning av konstruksjon for å følge med på evt. utvikling. Deretter kan man bestemme hvilken konkrete tiltak som bør gjøres. Jeg anbefaler ytterligere undersøkelser.

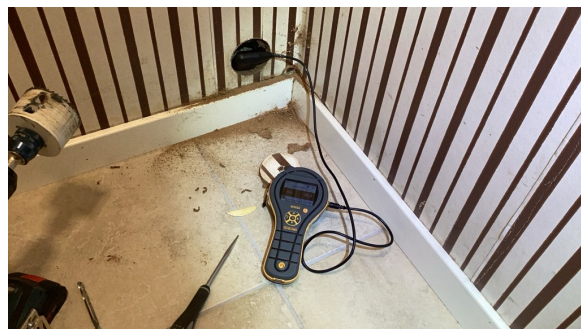
Fuktmåling ble foretatt, jeg målte skadelig fukt.

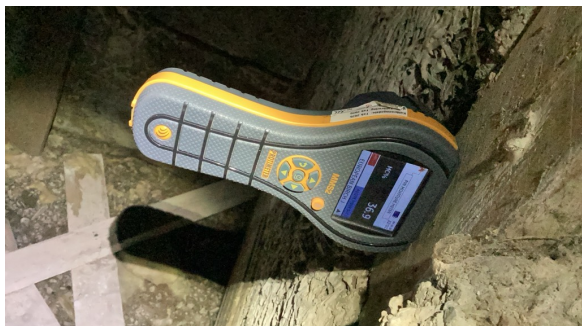
Krypkjeller regnes som en risikokonstruksjon fordi denne typen konstruksjon erfaringsmessig har høy skadefrekvens, særlig knyttet til fukt og råte. Deler av krypkjeller ble besiktiget via inspeksjonsluke da det ikke var sikker tilkomst fra luke. Deler av krypkjeller har ingen inspeksjonsmulighet. Klima i krypkjeller kan variere med årstidene og det anbefales å kontrollere krypkjelleren jevnlig for å følge med tilstanden på konstruksjonene. Sopp og råteskade i krypkjeller/kjeller vil kunne belaste inneklima negativt. Spor av mus registrert, ukjent omfang. Det tas spesifikt forbehold om at deler av bygningsdelen er skjult, har en alder som øker sannsynligheten for skjulte feil og har brukt opp mye av sin forventede brukstid. Fuktskader i kryperom skyldes ofte lange perioder med høy fuktighet i kombinasjon med temperatur. Den høye luftfuktigheten kan være et resultat av manglende fuktsperre mot grunnen og utilstrekkelig ventilasjon. Kryperom som er ventilert med uteluft, får også høy luftfuktighet fordi temperaturen i kryperommet i deler av sommerhalvåret er lavere enn utetemperaturen. De varmetrege massene i bakken i kryperommet holder på kulda, og gjør at temperaturen der stiger saktere enn i utemiljøet. Fuktig, varm luft som trekkes inn i kryperommet på forsommeren, kjøles ned, og da stiger den relative luftfuktigheten. Sommeren er den mest kritiske perioden med tanke på høy fuktighet og fare for soppvekst. Klima i krypkjeller kan variere med årstidene og det anbefales å kontrollere krypkjelleren jevnlig for å følge med tilstanden på konstruksjonene. Tilstandsgrad gis pga. nevnte forhold.

Fuktmåling ble foretatt, jeg målte skadelig fukt i trevirke.

Det ligger organiske materialer direkte mot grunn som anbefales fjernet da dette gir sopp/råteskader. Manglende lufting gir økt risiko for fuktskader i konstruksjonen. Behov for vedlikehold, oppgraderinger og utbedringer. Det anbefales å legge plastfolie mot grunnen. Rydd grunnen i kryperommet for alt organisk avfall og avrett om nødvendig med f.eks. sand eller grus. Dekk den deretter med plastfolie. Plastfolien legges ut for å hindre avdunsting fra grunnen. Se byggforsklad 521.203.

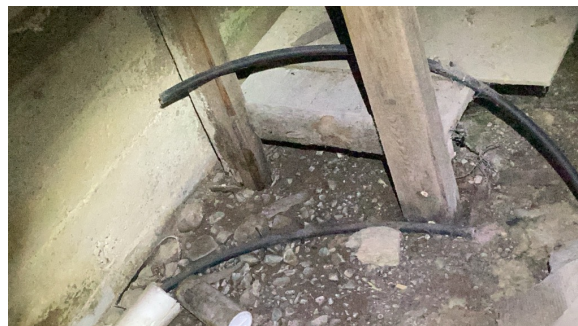
Råte observert på trevirke.

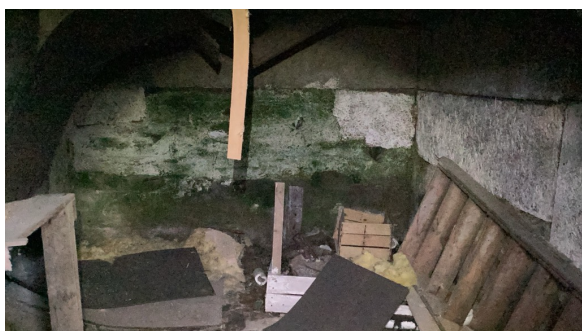
Misfarging på mur.

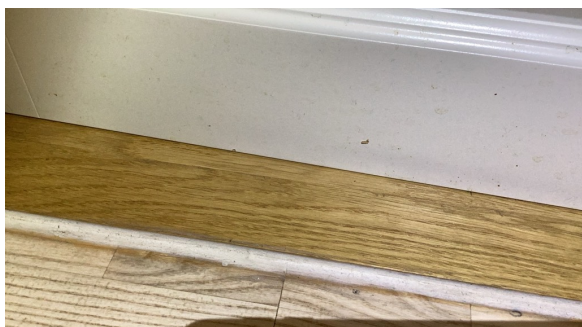
Ett dørbblad til ett soverom tar litt i terskel.

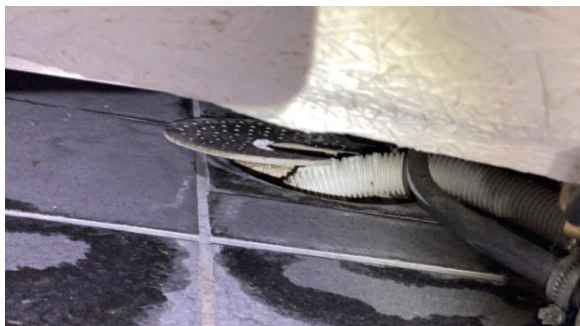
- Når sluket har begrenset tilgang, er det vanskelig å rengjøre sluket og å inspisere den for å oppdage skader i membranen/fuger rundt sluket, som er avgjørende for å forhindre lekkasjer.

Begrenset tilgang til sluk for inspeksjon.

Det er viktig å ta hensyn til bruksmønsteret som har vært i boligen, blir bruksmønsteret endret blir også forutsetningene for konstruksjonene endret. Konsekvensen av påviste avvik kan for eksempel være redusert brukstid og fuktskader. Kostnadsestimat er vurdert ut fra lokal utbedring av membran i våtsoner.

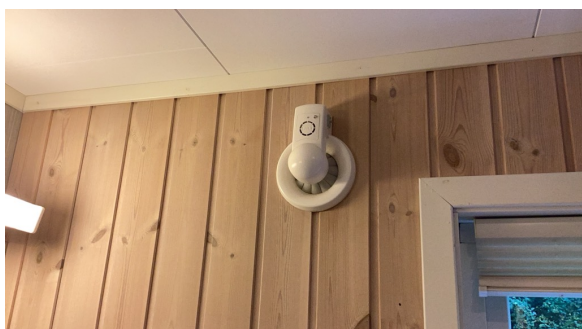
Det var ikke mulig å teste vifte som beskrevet med papirark i NS3600 på befaringen pga. viftens utforming.

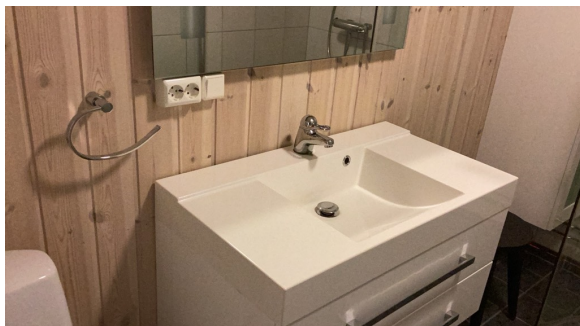
Ikke membran ved våtsoner rundt vask.

Det er viktig å ta hensyn til bruksmønsteret som har vært i boligen, blir bruksmønsteret endret blir også forutsetningene for konstruksjonene endret. Konsekvensen av påviste avvik kan for eksempel være redusert brukstid og fuktskader. Kostnadsestimat er vurdert ut fra lokal utbedring av membran i våtsoner rundt vask.

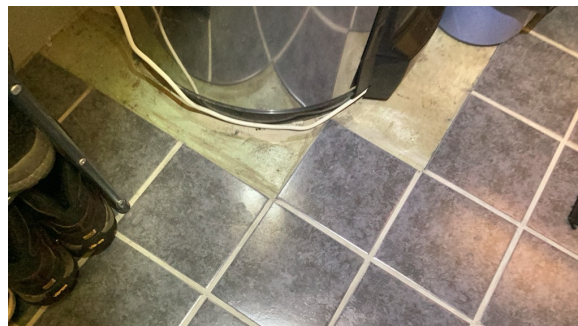
Gjør oppmerksom på at rommet ikke har membran. Dette er ikke en unormal løsning på denne type bolig, men det må bemerkes at rommet ikke er utført som et våtrom. Det er blant annet avvik på membran og ventilasjon. Våtrommet er gitt en samlet vurdering på grunn av en tilstand som gjør at våtrommet ikke tåler dagens normale bruk. Forhold rundt overflater, gulv, sluk, membran/tettesjikt, sanitærutstyr og ventilasjon er allikevel vurdert slik det skal i forskriften, men under samme punkt. Tilstandsgrad gitt pga. nevnte forhold.

Manglende fliser under varmtvannstank.

Kjøper må ta stilling til om de vil bruke våtrommet annerledes enn det dagens regelverk legger opp til, for eksempel om de vil rengjøre sluket ofte og følge nøye med på om det er tegn på fuktskader osv. Jeg anbefaler full oppgradering av våtrommet siden det ikke tilfredsstillende dagens krav noe som er grunnlaget for å tåle dagens bruk. For at våtrommet skal tilfredsstillende dagens krav noe som er grunnlaget for å tåle dagens bruk, må hele våtrommet oppgraderes. Kostnadsestimatet er vurdert ut fra full oppussing av hele våtrommet.

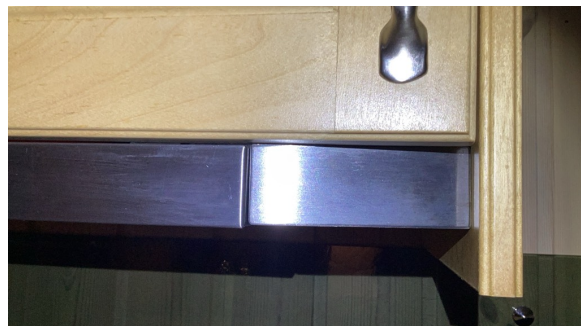
Skapdør over ventilator må justeres litt.

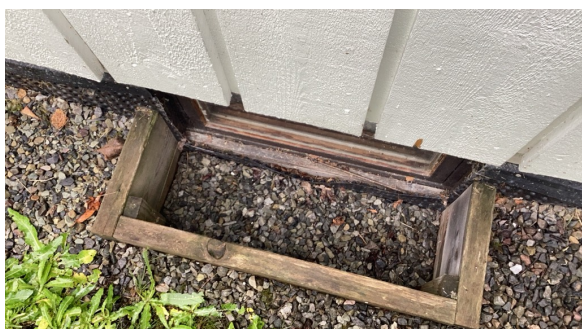
Fuktsikring under terreng er nedgravd og ikke tilgjengelig for inspeksjon, tilstandsgrad er satt ut fra opplysninger om alder og synlige forhold. Flere vegger er kledd inn i kjeller/underetasje, dette begrenser inspeksjonen av innvendige forhold. Forhøyede fuktverdier mot grunnen er registrert, se "rom under terreng". Grunnmursplast mangler avslutningslist over terreng, dette må monteres slik at vann ikke renner ned på innsiden av grunnmursplast. Det tas spesifikt forbehold om at deler av bygningsdelen er skjult, har en alder som øker sannsynligheten for skjulte feil og har brukt opp mye av sin forventede brukstid. Tilstandsgrad gitt pga. nevnte forhold.

Grunnmursplast mangler avslutningslist enkelte steder.

Gammel fuktsikring er å betrakte som en risikokonstruksjon, det vil si en konstruksjon som erfaring viser at har høy skadefrekvens. Konsekvensen av påviste avvik kan være fuktskader. Jeg anbefaler ytterligere undersøkelser.

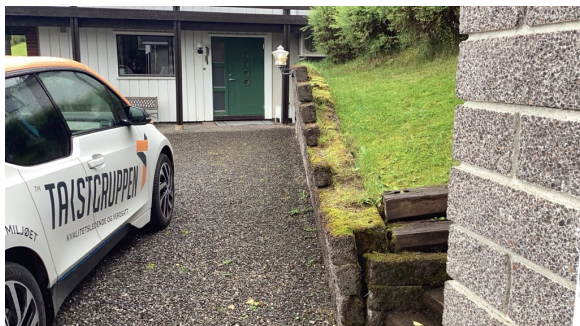
- Det er påvist større sprekker og/eller skjevheter i muren.
- Det mangler rekkverk/annen sikring på forstøtningsmuren(e) ut ifra dagens krav.

Støttemur.
