Nordåsvegen 185, 2387 BRUMUNDDAL

**Innholdsrik enebolig bare 2 km fra sentrum. Vestvendt tomt. 2 bad + vaskerom.**

Befaringsdato: 02.09.2025

Rapportdato: 04.09.2025

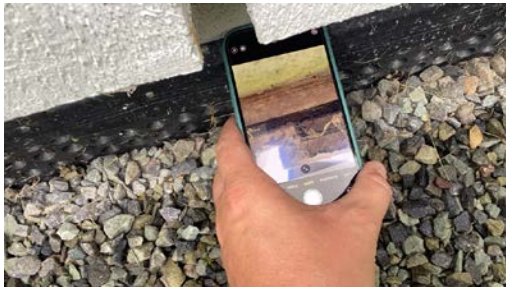
Eksakt tilstand kan ikke sjekkes uten bygningsmessige inngrep. Eldre trevegger som her kan erfaringsmessig ha skjulte skader, spesielt over grunnmuren og under vinduer. Lufting av kledningen er ikke iht. dagens anbefalte løsning, men heller ikke dårligere enn normal løsning ved bygningens byggeår. Det er observert åpninger i utvendig komplettering som øker risikoen for at mus kan komme inn. Nyere kledning er lagt utenpå gammel. Det tas spesifikt forbehold om at deler av bygningsdelen er skjult, har en alder som øker sannsynligheten for skjulte feil og har brukt opp mye av sin forventede brukstid. Tilstandsgrad gitt pga. nevnte forhold.

Sjekk av lufting.

Manglende eller begrenset lufting gir økt risiko for fuktskader i konstruksjonen. Etterisolering av yttervegger er ett av flere mulige tiltak for å redusere bygningens varmetap og bør være et ledd i en samlet plan for energioppgradering av hele bygningen. Etterisolering kan komme som et resultat av andre utbedringsarbeider som likevel skal utføres på veggene, for eksempel utskifting av kledning og vinduer eller innvendige rehabiliteringsarbeider. Det er ikke registrert synlige avvik som tilsier at man må påregne umiddelbare tiltak, men da store deler av konstruksjon er kledd inn anbefaler jeg ytterligere undersøkelser.

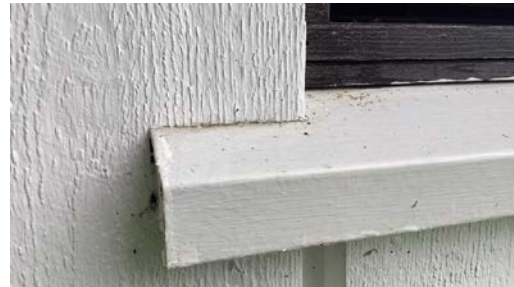
Kledning er ført ned på vannbrett, risiko for fuktopptrekk.

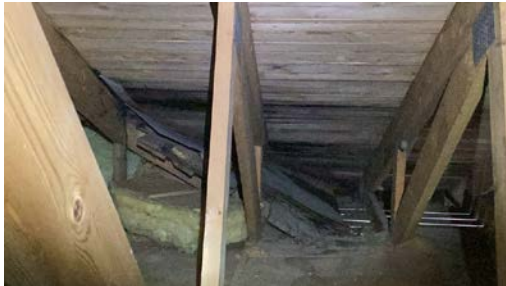
Tilgjengelige deler av takkonstruksjon er delvis inspisert fra delvis gangbart gulv og lyst med lommelykt. Isolasjon dekker delvis lufting mot raft. Synlige fuktmerker. Det er usikkert om fuktmerker skyldes eldre eller nyere vanngjennomtrengning. Tilgjengelige merker var tørre på befaringen. Synlig misfarging. Spor av mus registrert, ukjent omfang. Det tas spesifikt forbehold om at deler av bygningsdelen er skjult, har en alder som øker sannsynligheten for skjulte feil og har brukt opp mye av sin forventede brukstid. Spiker stikker gjennom undertak enkelte steder. Vepsebol registrert på loft. Ujevn isolering på loft. Tilstandsgrad gitt pga. nevnte forhold.

Misfarging på undertak.

Behov for vedlikehold og utbedringer. Manglende eller begrenset lufting gir økt risiko for fuktskader i konstruksjonen. Taket bør inspiseres hver vår og høst for å kontrollere tilstanden og vurdere tiltak. For å lette arbeidet med tilsyn bør man etablere en trygg og lettvinnt atkomst til takkonstruksjon. Ved årlig tilsyn kan man oppdage skader eller andre forhold som gjør det nødvendig med mer omfattende undersøkelser. Manglende vedlikehold kan skape problemer og følgeskader som oppdemning av vann og lekkasjer fra åpninger ved beslag. Feil vedlikehold kan medføre kortere levetid eller omfattende skader, for eksempel lekkasjer på taket. Jeg anbefaler ytterligere undersøkelser.

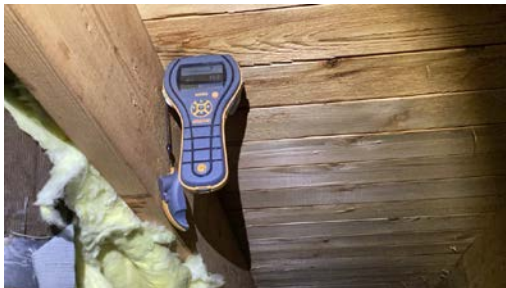
Ved enkel fuktmåling registrerte jeg tørre verdier.

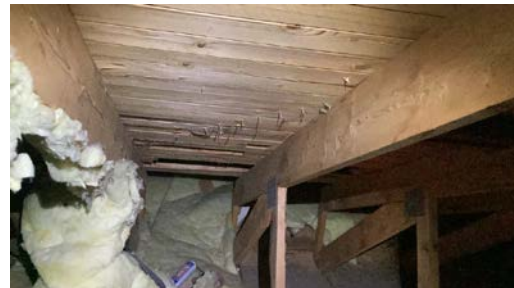
Spiker gjennom undertak enkelte steder.

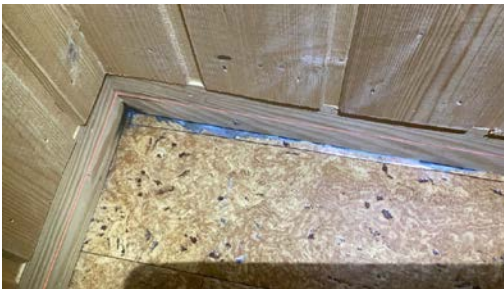
Skade på belegg inntill vegg.

Behov for vedlikehold.

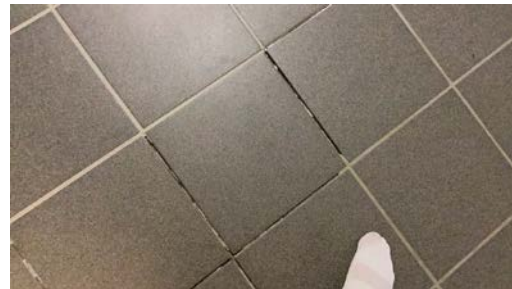
Mangler fuge rundt enkelte fliser på bod i underetasje.

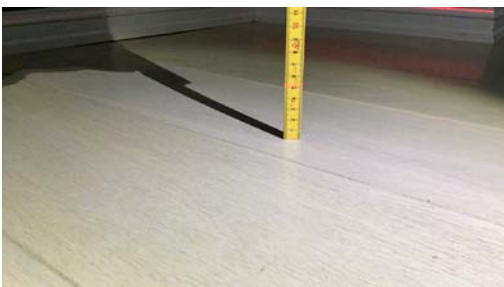
- Det er målt høydeforskjell på mellom 15-30 mm gjennom hele rommet. Tilstandsgrad 2 gis med bakgrunn i standardens krav til godkjente måleavvik.
- Målt høydeforskjell på over 20 mm innenfor en lengde på 2 meter. Tilstandsgrad 3 gis med bakgrunn i standardens krav til godkjente måleavvik.

Helningsavvik ble målt til 21 mm innenfor 2 meter på soverom i 1. etasje.

For og utbedre helningsavviket så må etasjeskille rettes opp, det vil imidlertid sjelden være økonomisk rasjonelt som et enkeltstående tiltak i en bolig som dette. Dersom boligen en gang skal renoveres, kan man vurdere slike tiltak. Jeg anbefaler ytterligere undersøkelser. Det tas spesifikt forbehold om at kostnadsestimatet i denne rapporten kun er et estimat på hva en ytterligere kontroll kan koste. Det må påregnes høyere kostnader til evt. utbedringer.

**Kostnadsestimat: 10 000 - 50 000**

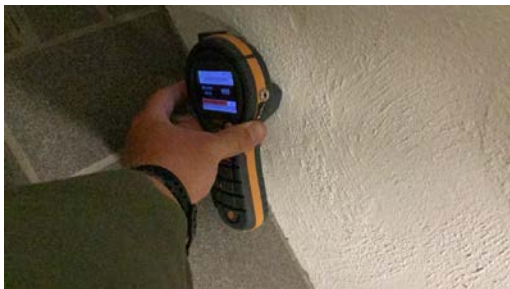
Ved enkle fuktsøk med fuktindikator registrerte jeg unormale verdier.

Det anbefales å gjøre ytterligere undersøkelser sammen med overvåkning av konstruksjon for å følge med på evt. utvikling. Deretter kan man bestemme hvilken konkrete tiltak som bør gjøres. Jeg anbefaler ytterligere undersøkelser.

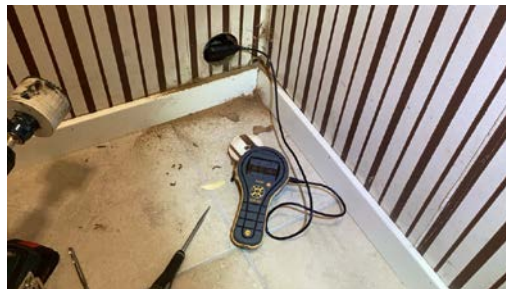
Fuktmåling ble foretatt, jeg målte skadelig fukt.

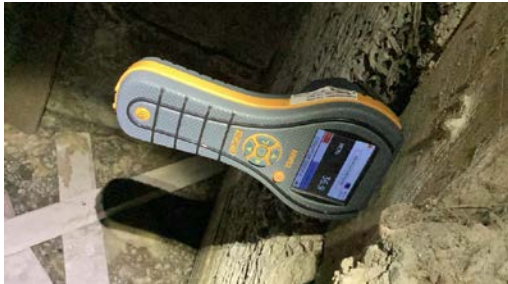
Krypkjeller regnes som en risikokonstruksjon fordi denne typen konstruksjon erfaringsmessig har høy skadefrekvens, særlig knyttet til fukt og råte. Deler av krypkjeller ble besikttet via inspeksjonsluke da det ikke var sikker tilkomst fra luke. Deler av krypkjeller har ingen inspeksjonsmulighet. Klima i krypkjeller kan variere med årstidene og det anbefales å kontrollere krypkjelleren jevnlig for å følge med tilstanden på konstruksjonene. Sopp og råteskade i krypkjeller/kjeller vil kunne belaste innneklima negativt. Spor av mus registrert, ukjent omfang. Det tas spesifikt forbehold om at deler av bygningsdelen er skjult, har en alder som øker sannsynligheten for skjulte feil og har brukt opp mye av sin forventede brukstid. Fuktskader i kryperom skyldes ofte lange perioder med høy fuktighet i kombinasjon med temperatur. Den høye luftfuktigheten kan være et resultat av manglende fuktsperre mot grunnen og utilstrekkelig ventilasjon. Kryperom som er ventilert med uteluft, får også høy luftfuktighet fordi temperaturen i kryperommet i deler av sommerhalvåret er lavere enn utetemperaturen. De varmetrege massene i bakken i kryperommet holder på kulda, og gjør at temperaturen der stiger saktere enn i utemiljøet. Fuktig, varm luft som trekkes inn i kryperommet på forsommeren, kjøles ned, og da stiger den relative luftfuktigheten. Sommeren er den mest kritiske perioden med tanke på høy fuktighet og fare for soppvekst. Klima i krypkjeller kan variere med årstidene og det anbefales å kontrollere krypkjelleren jevnlig for å følge med tilstanden på konstruksjonene. Tilstandsgrad gis pga. nevnte forhold.

Fuktmåling ble foretatt, jeg målte skadelig fukt i trevirke.

Det ligger organiske materialer direkte mot grunn som anbefales fjernet da dette gir sopp/råteskader. Manglende lufting gir økt risiko for fuktskader i konstruksjonen. Behov for vedlikehold, oppgraderinger og utbedringer. Det anbefales å legge plastfolie mot grunnen. Rydd grunnen i kryperommet for alt organisk avfall og avrett om nødvendig med f.eks. sand eller grus. Dekk den deretter med plastfolie. Plastfolien legges ut for å hindre avdunsting fra grunnen. Se byggeforskrift 521.203.

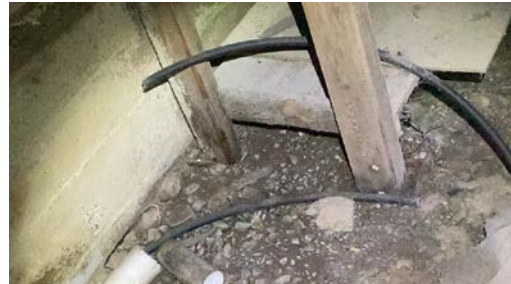
Råte observert på trevirke.

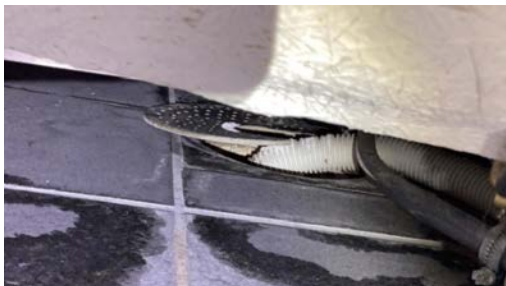
- Når sluket har begrenset tilgang, er det vanskelig å rengjøre sluket og å inspisere den for å oppdage skader i membranen/fuger rundt sluket, som er avgjørende for å forhindre lekkasjer.

Begrenset tilgang til sluk for inspeksjon.

Det er viktig å ta hensyn til bruksmønsteret som har vært i boligen, blir bruksmønsteret endret blir også forutsetningene for konstruksjonene endret. Konsekvensen av påviste avvik kan for eksempel være redusert brukstid og fuktskader. Kostnadsestimat er vurdert ut fra lokal utbedring av membran i våtsoner.

**Kostnadsestimat: 100 000 - 300 000**

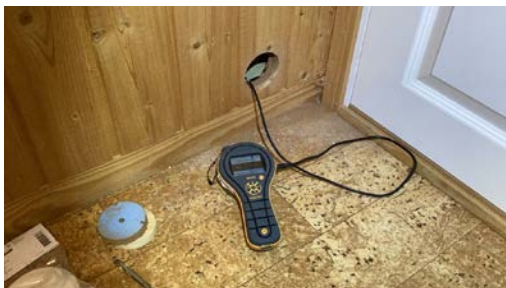
Ved fuktmåling ble det registrert tørre verdier.

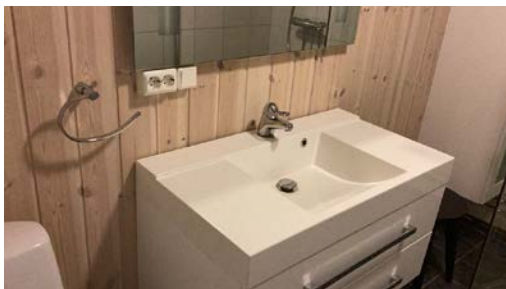
Ikke membran ved våtsoner rundt vask.

Det er viktig å ta hensyn til bruksmønsteret som har vært i boligen, blir bruksmønsteret endret blir også forutsetningene for konstruksjonene endret. Konsekvensen av påviste avvik kan for eksempel være redusert brukstid og fuktskader. Kostnadsestimat er vurdert ut fra lokal utbedring av membran i våtsoner rundt vask.

**Kostnadsestimat: 50 000 - 100 000**

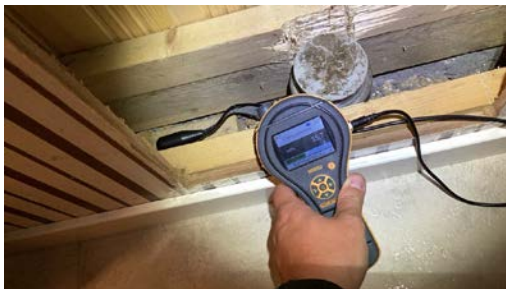
Ved fuktmåling ble det registrert tørre verdier.

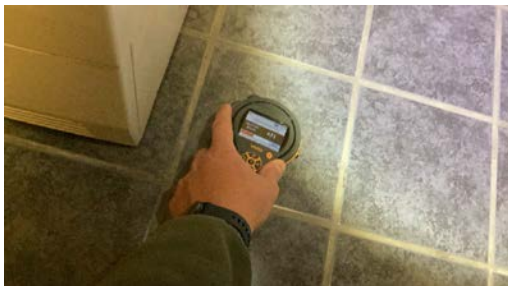
Ved bruk av fuktindikator på utsatte steder registrerte jeg ingen unormale verdier.

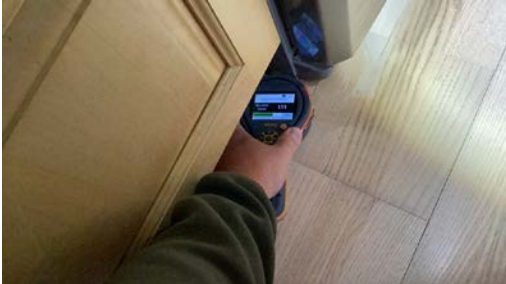
Ved bruk av fuktindikator registrerte jeg ingen unormale verdier.

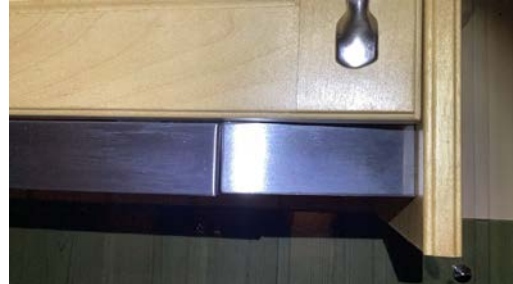
Skapdør over ventilator må justeres litt.

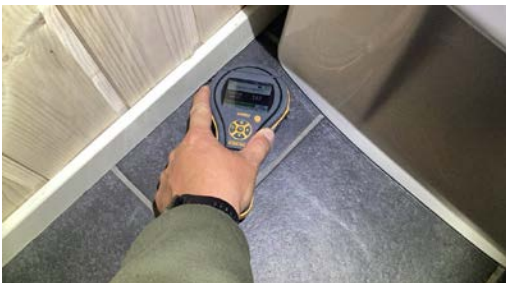
Ved bruk av fuktindikator på utsatte steder registrerte jeg ingen unormale verdier.

- Mekanisk avtrekk bør etableres på toalettrom.

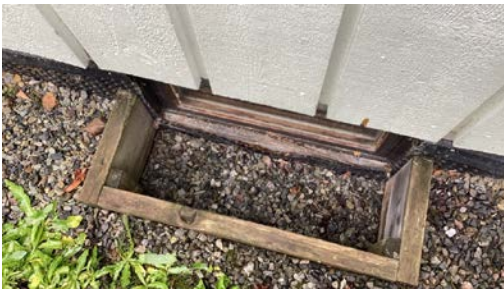
Gammel fuksamling er å betrakte som en risikokonstruksjon, det vil si en konstruksjon som erfaring viser at har høy skadefrekvens. Konsekvensen av påviste avvik kan være fuktskader. Jeg anbefaler ytterligere undersøkelser.

Grunnmursplast mangler avslutningslist enkelte steder.
