Tilstandsrapport

4-mannsbolig

Monssveegen 27 A, 2825 GJØVIK

Befaringsdato: 26.11.2024

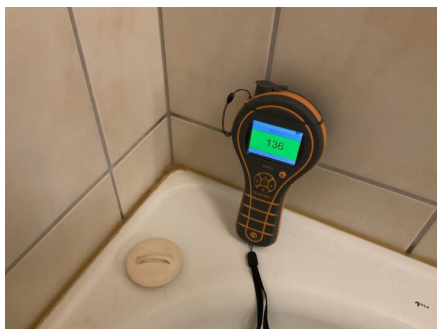
📍 TG 2 Overflater Gulv

Fliser på gulv. Med gulvvarme. Gulvet er ved normal bruk ikke utsatt for særlig påkjenning i form av fukt da det dusjes i badekar.

Rommets har mer enn halvparten av forventet brukstid oppnådd. Rommet må brukes med forsiktighet og det må følges med på konstruksjonene da risikoen for skader er stor. Fallforhold på gulvet rundt sluket er ikke inspisert pga. badekar. Ytterligere undersøkelser anbefales. Det er 10mm fall fra topp gulv ved dør till gulv ved badekar,

Rommets fungerer med dagens tilstand, men tilfredsstillende ikke krav til våtrom. Det er ikke behov for utbedringstiltak siden våtrommet fungerer i dag, men ut ifra alder kan skader plutselig oppstå på eldre våtrom. Fortsatt dusjing i badekar er en forutsetning for rommets sikkerhet.
