Tilstandsrapport

Enebolig

Wrights gate 12, 3970 LANGESUND

Rapportdato: 16.04.2026

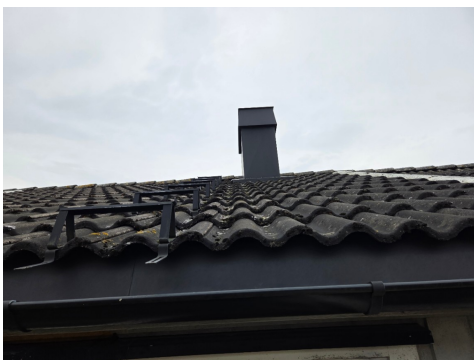
Boligen taktekke består av krum betong takstein skiftet 1996. Undertak med rupanel med papp membran. Fra bakkenivå ble det ikke registrert noen mangler eller skader på taktekke. Taktekke med stedvis endel som mose bør beregnes fjernet. Taktekke med begrenset videre levetid. Normal levetid på betong takstein er 40 til 65 år avhengig av klimatiske forhold. Dette til opplysning til nye hjemmelshavere.

- Tidspunkt for utskiftning av takteking nærmer seg.
- Overvåk tilstanden jevnlig. For å få tilstandsgrad 0 eller 1 må tekkingen skiftes ut, men tidspunktet for når dette er nødvendig er vanskelig å si noe om.

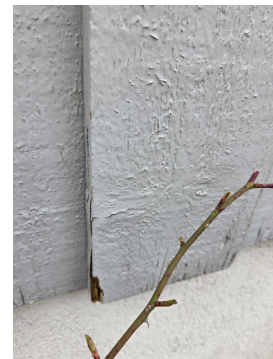
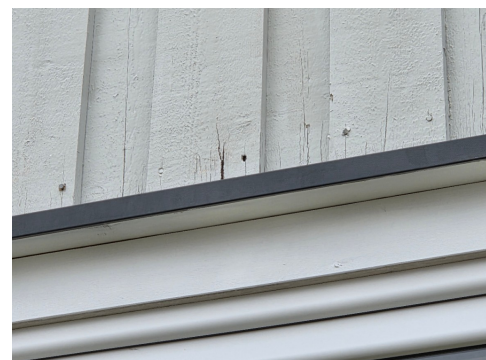
Utvendig tekket med stående trepanel. Innvendig overflater består av plater/tapet og panel. Fasader med synlig slitasje og stedvis mindre råteskader. Fasader med behov for vask og overflatebehandling/maling. Råteskader panel må beregnes skiftet. Vindski mot sør med råteskader.

- Det er værslitt/oppsprukket trevirke/trepaneler.
- Fasader med behov for oppgraderinger med overflate behandling. Råteskadet trevirke må beregnes skiftet.

- Det må foretas tiltak for å lukke avviket.

Kostnadsestimat: 20 000 - 100 000

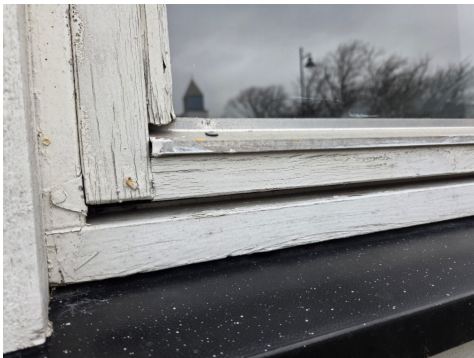
- Karmene i vinduer er slitte og det er sprekker i trevirket.

Stedvis utskiftninger må beregnes.

Kostnadsestimat: 20 000 - 100 000

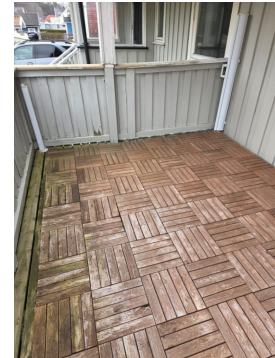
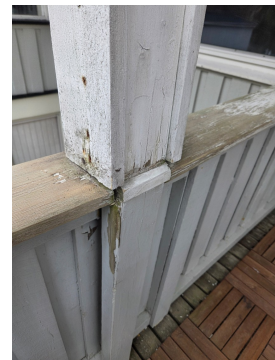
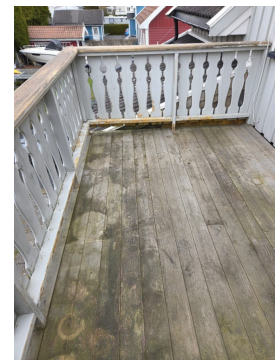
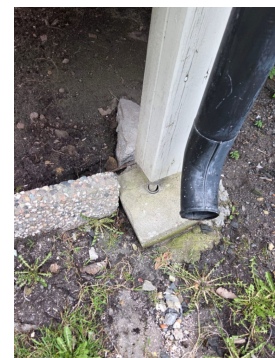
Merknad på avvik fundamenter. Rekkverk med synlig slitasje og behov for overflatebehandling. Membran med utgått levetid.

Ny membran bør etableres. Værslitt trevirke bør skiftes. Obs på skjevheter.

Kostnadsestimat: 20 000 - 100 000

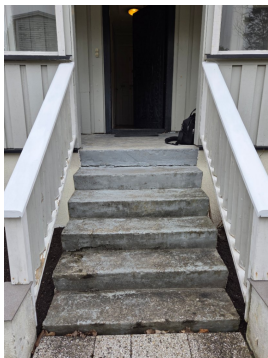
TG 2 Utvendige trapper

- Betongtrapp har mindre sprekker/skader

Betong trapp med synlig sprekker

- Påviste skader må utbedres.

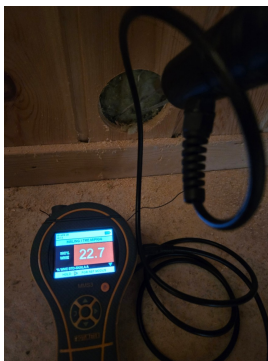
! TG 2 Rom Under Terreng

Rom under terreng består av boder og ett innredet rom. De fleste overflater består av mur og betong flater. Innredet rom har etablert panel på veggflater. Ved hulltaking ble det registrert høye fuktverdier i trevirke. Rom bør beregnes strippet for trevirke. Synlig saltutslag i fritt eksponert murverk.

- Det er gjennom hulltaking påvist høyt fuktnivå inne i trekonstruksjonen i hulltakingen, men ikke påvist fuktskader i dette området. Høy luftfuktighet kan over tid føre til muggvekst eller sverting av materialer. Samtidig kan materialer og konstruksjoner bli ødelagt.
- Det er påvist indikasjoner på noe fuktgjennomtrenging i kjellergulv.

- Det påviste fuktnivå gir grunn til å overvåke konstruksjonen jevnlig for å se utvikling over tid, og eventuelt foreta tiltak for å unngå fuktskader.

Ønskes rom brukt til varig opphold må tiltak beregnes. Rom funksjonell til lagring.
