Tilstandsrapport

📍 Sørliå 16A, 7603 LEVANGER

Befaringsdato: 20.02.2025

Oppdragsnr.: 19298-1567

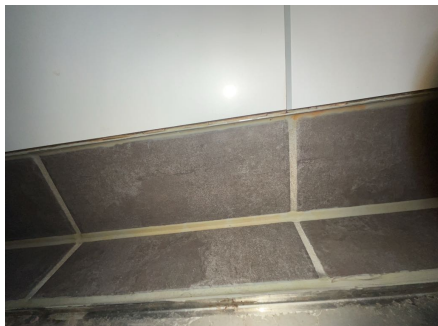
TG 1 Overflater vegger og himling

Veggene har baderomsplater. Taket har himlingsplater.

Slitt fuge i overgang mellom plater og bunnlist. Utbedring må påregnes.

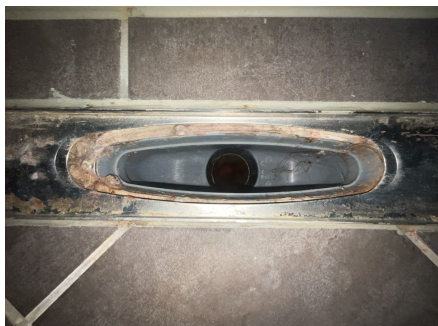
TG 1 Sluk, membran og tettesjikt

Det er plastsluk og smøremembran med ukjent utførelse.

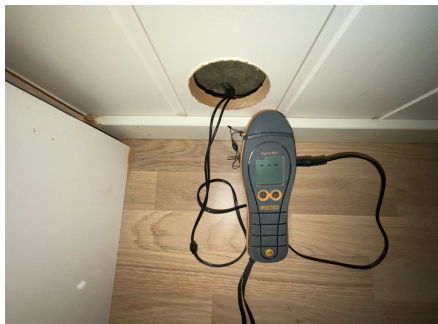
TG 1 Tilliggende konstruksjoner våtrom

Hulltaking er foretatt uten å påvise unormale forhold. Hulltaking er foretatt i soverom.

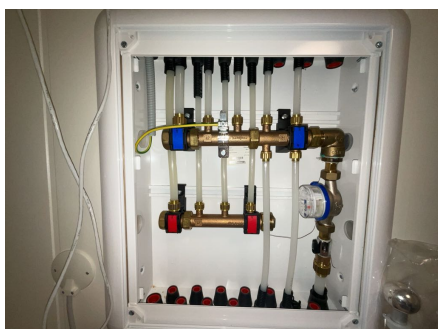
TG 1 Vannledninger

Innvendige vannledninger er av plast (rør i rør). Det er besiktiget i rørskap.

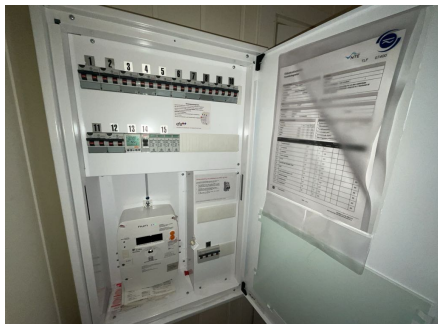
TE 2 Elektrisk anlegg

Sikringsskap er plassert på soverom.

Skapet inneholder automatsikringer og måler.

Ja På grunn av alder på det elektriske anlegget anbefales det en utvidet el-kontroll.
