Tilstandsrapport

Enebolig

Orderudveien 122, 1860 TRØGSTAD

Befaringsdato: 17.04.2024

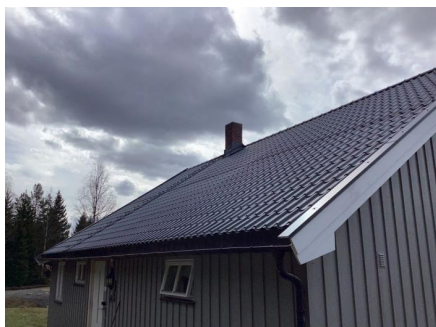
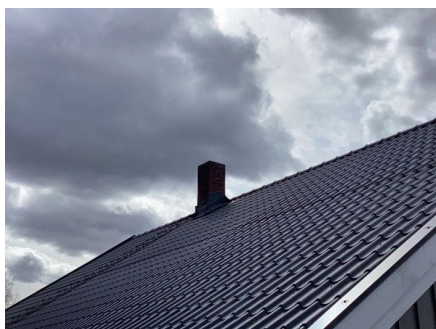
Bord under fotbeslag har avskalling og tegn til vannskader.

- Det bør lages system for bortledning av vann fra taknedløp ved grunnmur.
- Det må foretas tiltak for å lukke avviket.

Ytterligere undersøkelse av kilde til avskalling og skade på bord under fotbeslag.

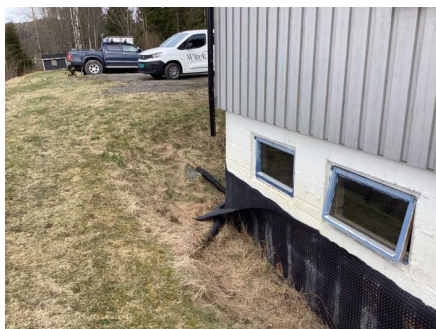
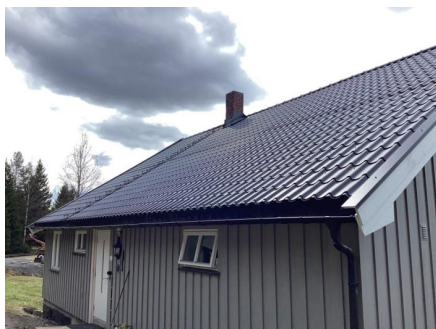
Veggkonstruksjon

Spikerhoder er stedvis brutt overflaten, noe som gjør at overflatene rundt spikerhodet er mer utsatt for oppsamling av skitt og fuktoppsug. Spiker står også stedvis ut fra kledning.

Tørkesprekker og etterslep av vedlikehold.

- Det bør foretas tiltak for å bedre lufting av kledningen.
- Lokal utbedring må utføres.

Vedlikehold.

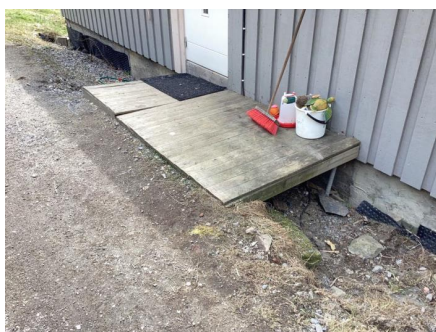
Overflater

Skader på overflater.

Plast må fjernes.

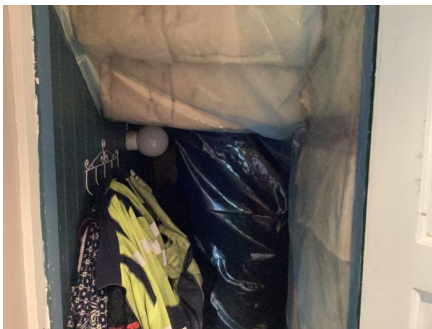
Overflater uinnredet rom

Deler av loft etasje er ikke innredet.

For å kunne bruke deler av loft må arbeidet sluttføres.

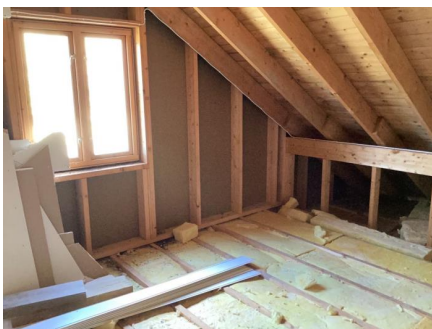
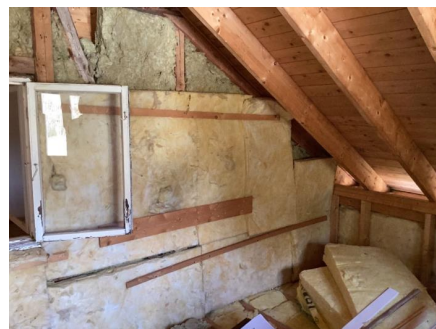
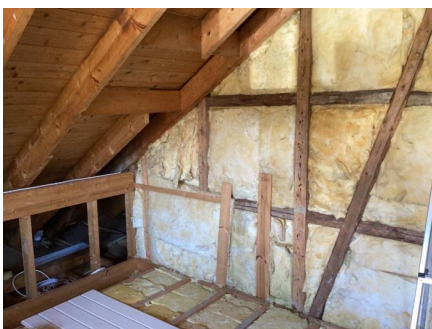
Etasjeskille loft etasje

- Målt høydeforskjell på mellom 10 - 20 mm innenfor en lengde på 2 meter. Tilstandsgrad 2 gis med bakgrunn i standardens krav til godkjente måleavvik.
- Målt høydeforskjell på over 15 mm gjennom hele rommet. Tilstandsgrad 2 gis med bakgrunn i standardens krav til godkjente måleavvik.

- Målt høydeforskjell på mellom 10 - 20 mm innenfor en lengde på 2 meter. Tilstandsgrad 2 gis med bakgrunn i standardens krav til godkjente måleavvik.
- Det er registrert symptom på aktivitet fra skadedyr

- For å få tilstandsgrad 0 eller 1 må høydeforskjeller rettes opp. Ytterligere undersøkelser må foretas for å få kartlagt omfanget for utbedring.

Ytterligere undersøkelse og utbedring

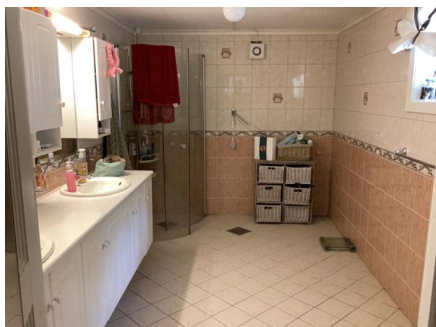
! TG 2 Tilliggende konstruksjoner våtrom

Hulltaking er foretatt og det er påvist avvik i hulltakingen.

Det må gjøres tiltak for å lukke avviket.

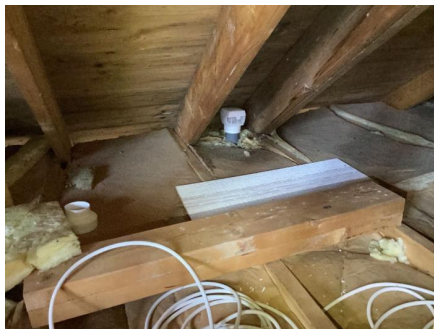
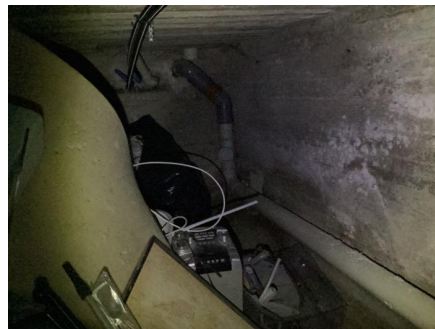
TG 2 Ventilasjon

- Det er påvist mangelfull ventilasjon på ett eller flere rom i boligen.
- Det er påvist begrenset ventilering/luftgjennomstrømning.

- Bedre ventilering må etableres.
- Det bør etableres veggventiler/vindusventiler i alle oppholdsrom som ikke har det.

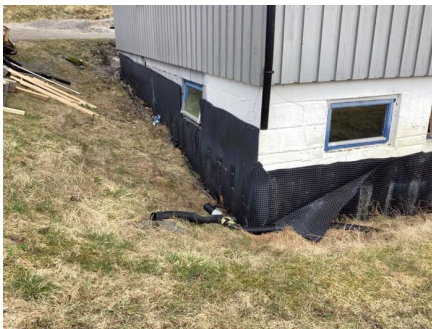
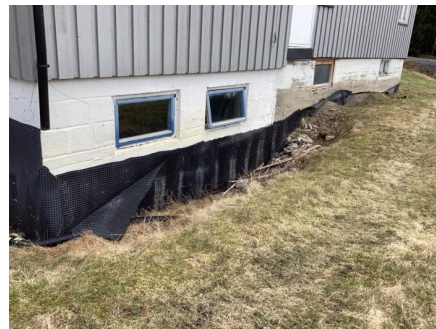
Grunnmur og fundamenter

- Det er registrert skråriss som er symptom på setninger.
- Grunnmuren har sprekkdannelser.

Grunnmur må utbedres og det må utføres før drenering.
