# Tilstandsrapport

📍 Vestsivegen 32 , 2406 ELVERUM

# Gnr. 13, Bnr. 32

Oppdragsnr: 14566-1121

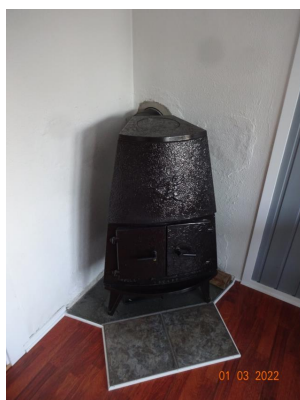
Murt teglpipe ett løp med luftekanal.  
Sotluke i kjeller.  
Vedovn i stue.  
Gnistsikring utført med fliser under ildsted.  
Brannmurer antatt utført med murt tegl. Pusset og malt pipevange.

- Det er påvist andre avvik:

Rust på sotluke.  
Rennemerker under sotluke.  
Sprekk inne i ovn.

- Det må foretas tiltak for å lukke avviket.

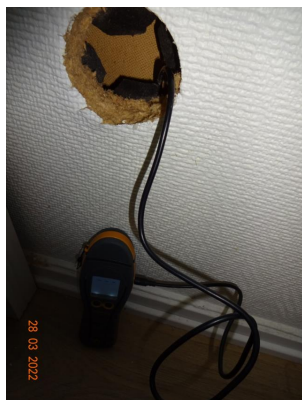
Hulltaking er foretatt nederst på delevegg mot våtsonen. Ved bruk av fuktmåler ble det ikke registrert unormale verdier.

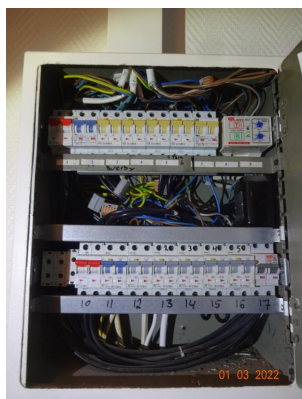
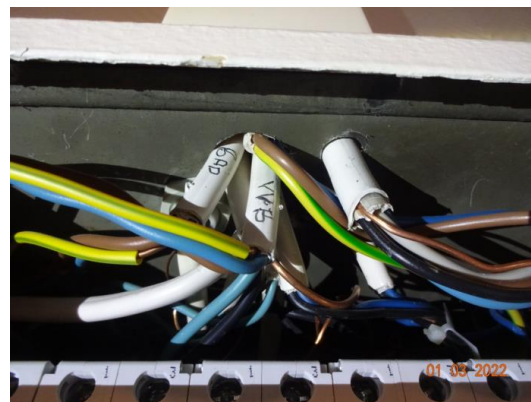
**Forskriftmangel: Samsvarserklæring er ikke fremvist.**
