# Jærvegen 437 4352 KLEPPE

## Tilstandsrapport Eierskifte

Boligtype: Enebolig

Byggeår: 1974

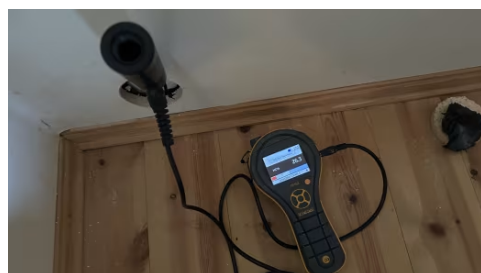
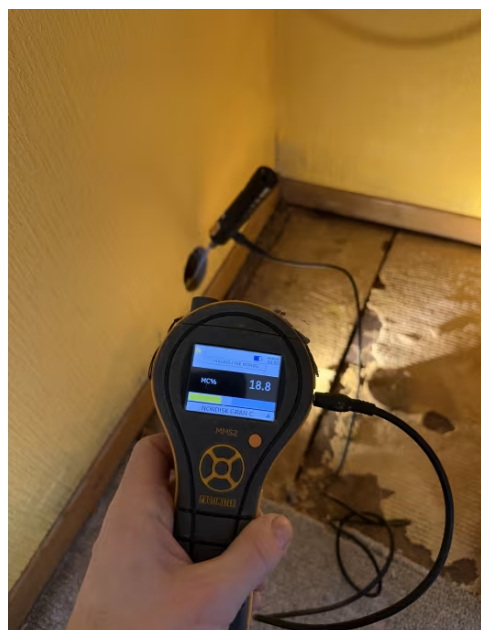
## 6.3 Rom under terreng

Det måles et fuktinnhold i treverk over faren for en utvikling av skader ved hulltaking i påforet vegg.

Det måles et fuktinnhold i treverk over faren for en utvikling av skader ved hulltaking i påforet

| Det måles et fuktinnhold i treverk over faren for en utvikling av skader ved hulltaking i påforet vegg. Det registrert høyere fuktskader/skader i deler av oppforet gulv i kjellerrom på befaringsdagen. Det registreres mineralutslag (salt/kalkutsalg) i overflater som er et symptom på fuktvandring gjennom grunnmur. Registrerte mangler skyldes kondensering, og eller fuktvandring mangelfull drenering/fuktsikring utvendig. | |

| Ytterligere undersøkelser av konstruksjoner for kartlegging av skadeomfang og årsak anbefales. Opprette bedre ventilering i bolig generelt. | |

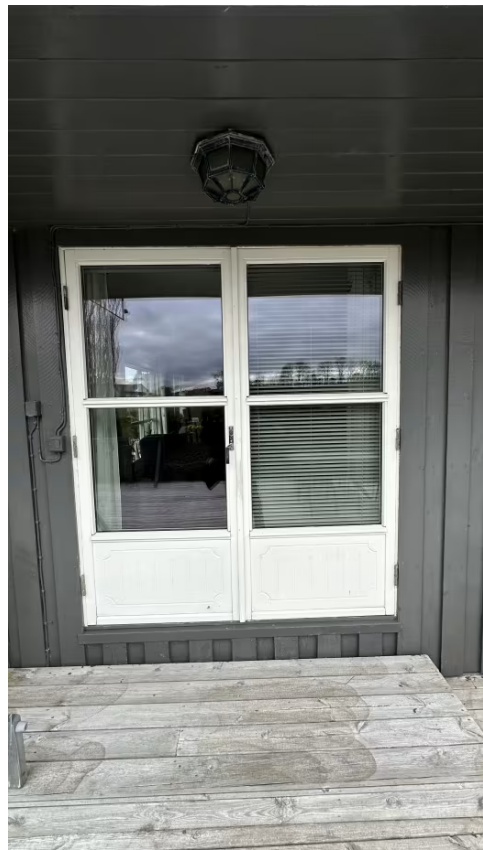
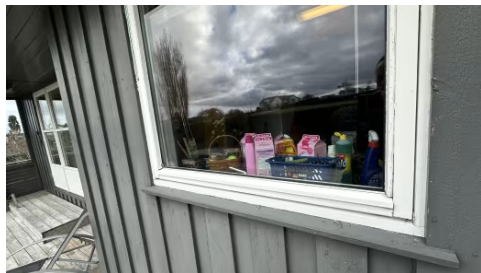
## 6.5 Vinduer og dører

-Råte/fukt registrert i vindu/vindusforinger på vaskerom, samt terrasse dør øst. Tg:3.

- Registrert noe nedbrytning i enkelte karmen/glasslister som er mye utsatt for sol og fuktighet.
- Råte/fukt registrert i vindu/vindusforinger på vaskerom, samt terrasse dør øst. Tg:3.
- Kondensering og avskaling i enkelte vinduskarmen, dette skyldes normalt for liten utskifting av inneluften.
- Flere vindu lot seg ikke åpne pga. limeffekt fra maling mellom karm og vindusramme, samt lite bruk.
- Vindu på soverom 1. etasje gliper i ramme, og er stri å betjene.
- Stedvis iring/korrodering i beslag/hengsler, påregnelig normalt ift. alder.
- Vindu i underetasjen er pusset mot vindusrammen. Det medfører større fuktpåkjenninger.

- Overflatebehandlinger må påregnes.
- Justeringer/smøring anbefales.
- Utskifting av dør og vind pga skade/slitasje må påregnes.

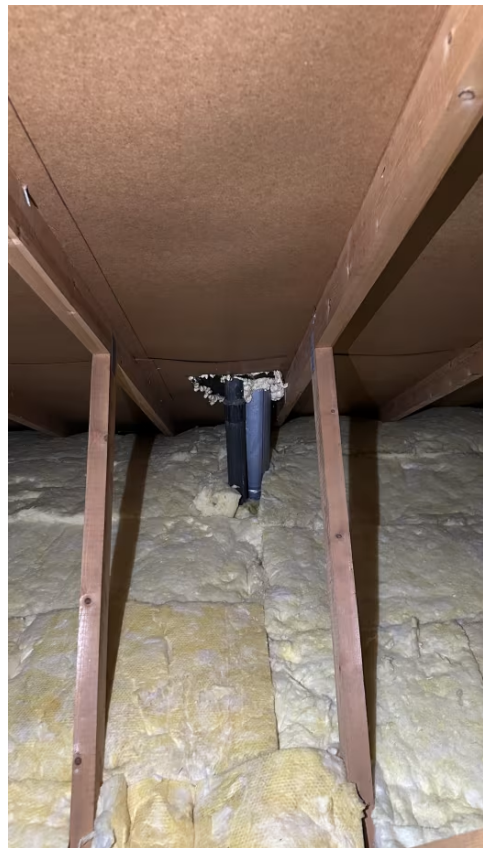
## 6.7 Loft (konstruksjonsoppbygging)

| <p>Loftsluke er ikke isolert og mangler pakning, kondensering og fukt vil kunne oppstå ved bruksendring av rom.</p> <p>Stedvis skader i sutak, ingen registrerte lekkasjer.</p> <p>Kloakkluftning og avkast ventilasjon er ikke isolert, kondensering og fuktskader vil kunne oppstå ved manglende isolasjon.</p> <p>Klemte luftespalter ved takfot, stedvis kondensering i sutak.</p> <p>Isolasjon er ikke vindtettet, dette minimerer isolasjonsevne.</p> | |

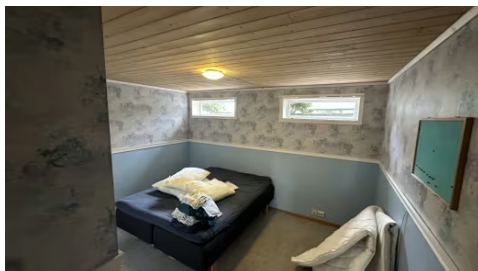
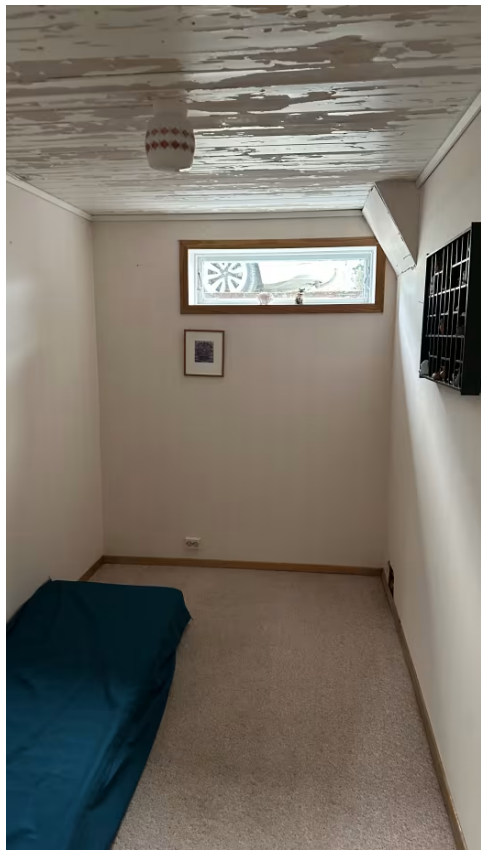
## 6.23 Ventilasjon

Kontor og hobbyrom i underetasjen mangler ventilering, fare for at et oppstår skader ved bruksendring. Tg:3.

Kontor og hobbyrom i underetasjen mangler ventilering, fare for at et oppstår skader ved bruksendring. Tg:3. Registrert avskalling malt himling.

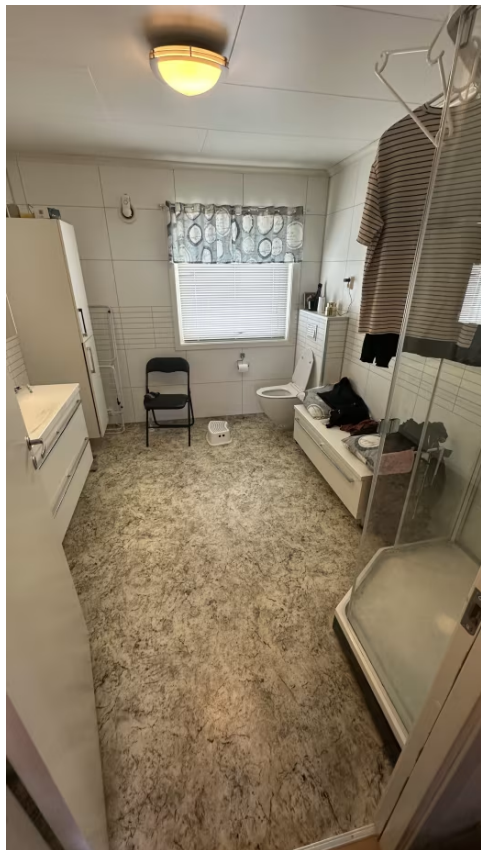
## 6.24 Våtrom: 1. etasje - Bad

Mindre lekkasje i overgang slange/dushode/blandebatteri i dusj.

Det er ikke etablert noen drepsåpning for synliggjøring av eventuell lekkasje fra innebygget sisterner, og det er ikke framlagt noen dokumentasjon på annen godkjent løsning.

Løsningen/utførelsen rundt rørgjennomføringer gir fare for fukt inn i konstruksjoner. Lokal utbedring må vurderes.

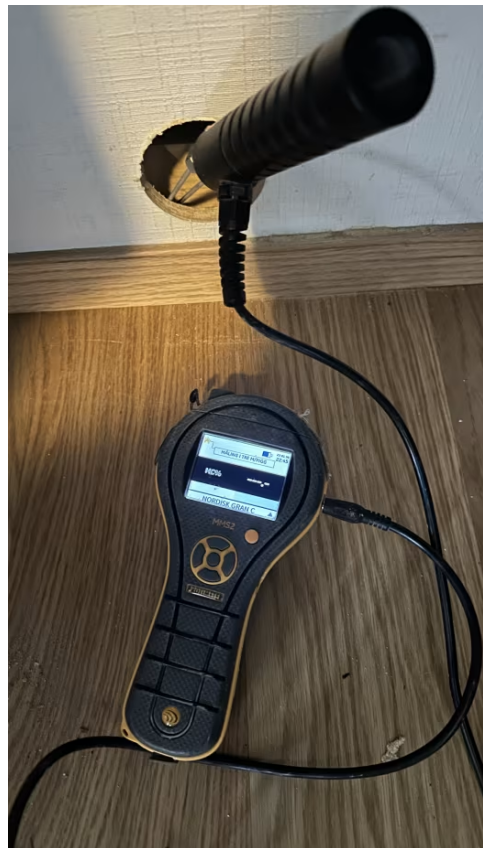
Hulltaking er foretatt fra tilstøtende rom mot våtsone uten å påvise avvik.

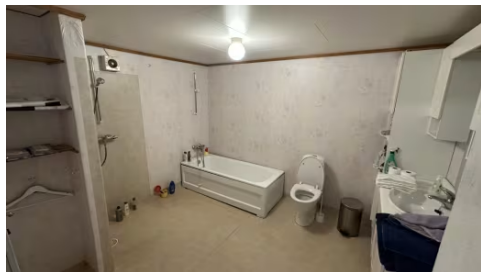
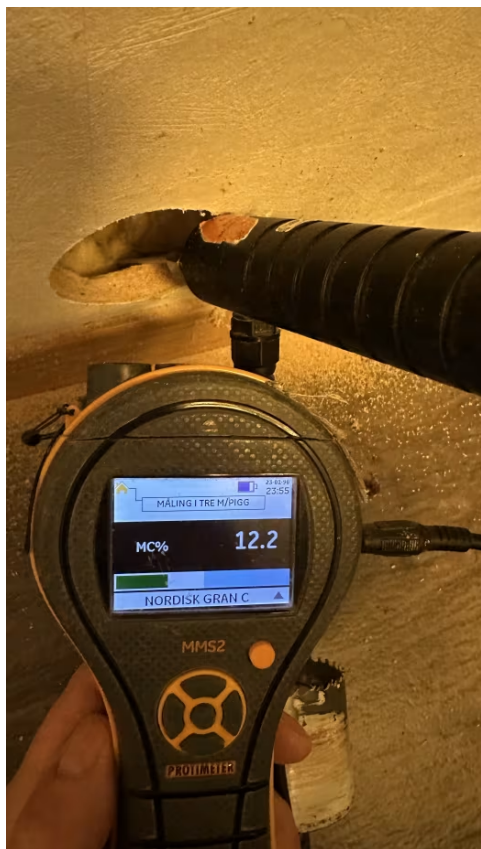
## 6.26 Våtrom: Underetasje – Bad/vaskerom

-Hulltaking er foretatt fra tilstøtende rom, met måles det et fuktinnhold i treverk under faren for en utvikling av skader.

Det er behov for totalrenovering av våtrommet!
