Jærvegen 437, 4352 KLEPPE

**Sjelden mulighet!**  
**Flott enebolig med driftsbygning**  
**Nydelig utsikt - dobbel garasje**

# Mellom Kleppe og Bryne Nydelig eiendom med fantastisk utsikt!

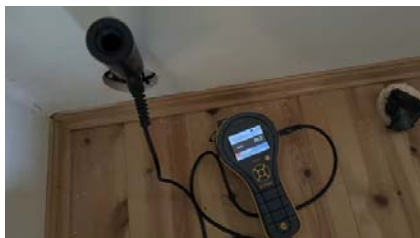
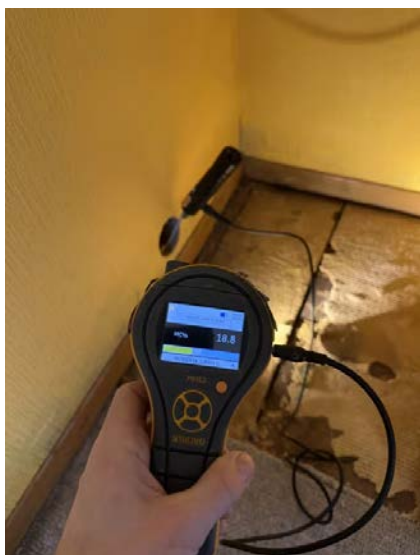
## 6.3 Rom under terreng

Det måles et fuktinnhold i treverk over faren for en utvikling av skader ved hulltaking i påforet vegg.

Det registrert høyere fuktskader/skader i deler av oppforet gulv i kjellerrom på befaringsdagen.

Det måles et fuktinnhold i treverk over faren for en utvikling av skader ved hulltaking i påforet

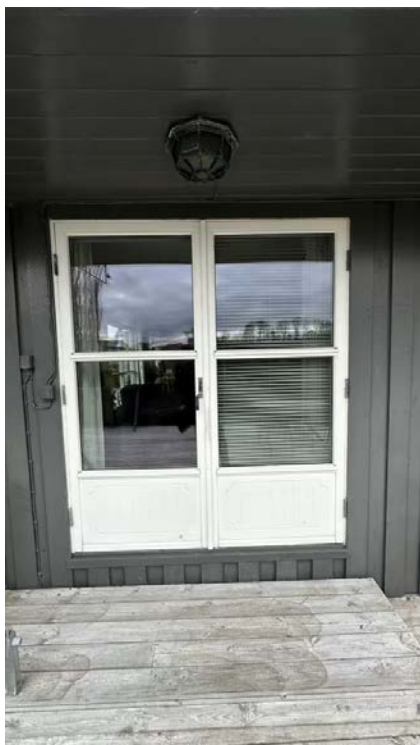
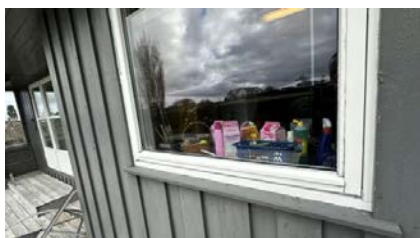
## 6.5 Vinduer og dører

-Råte/fukt registrert i vindu/vindusforinger på vaskerom, samt terrasse dør øst. Tg:3.

Utskifting av dør og vind pga skade/slitasje må påregnes.

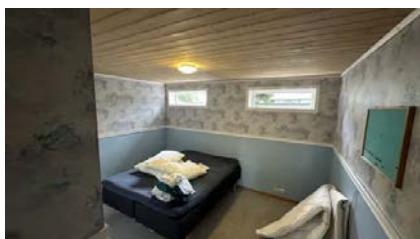
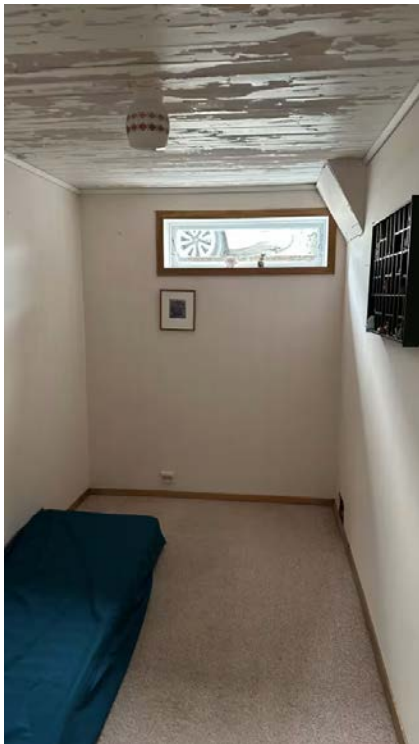
## 6.23 Ventilasjon

Kontor og hobbyrom i underetasjen mangler ventilering, fare for at et oppstår skader ved bruksendring. Tg:3.

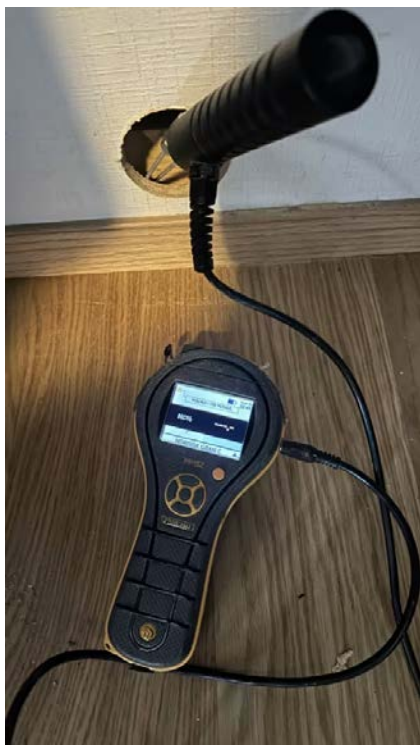
Hultaking er foretatt fra tilstøtende rom mot våtsone uten å påvise avvik.

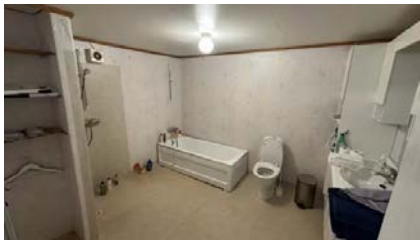
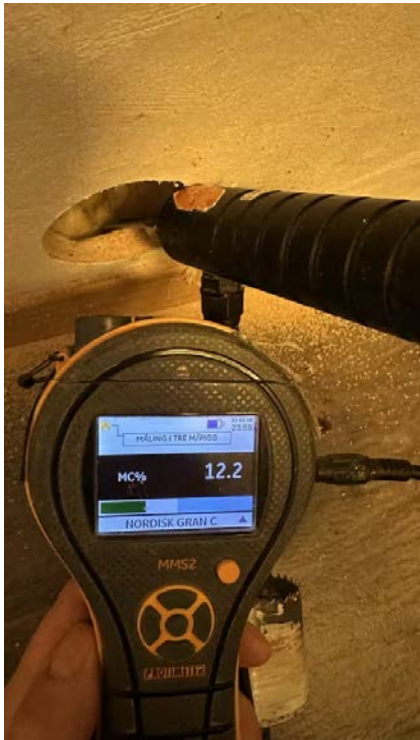
## 6.26 Våtrom: Underetasje – Bad/vaskerom

-Hulltaking er foretatt fra tilstøtende rom, met måles det et fuktinnhold i treverk under faren for en utvikling av skader.

Det er behov for totalrenovering av våtrommet!

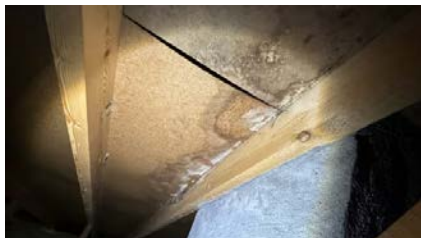
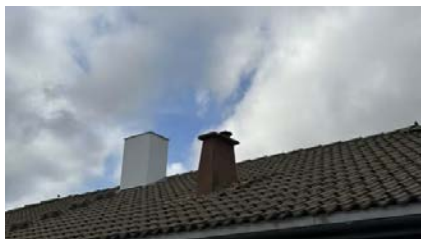
## 6.29 Øvrig: Skorstein over tak

Merknader innvendig:  
-Peis 1. etasje montert i 2008, arbeid utført av Brødrene Medalen as. Eier opplyser at peis ikke har vært i bruk.  
-Riss i overgang pipeløp/vegg i stue 1. etasje.  
-Riss i pusset pipeløp i underetasje.  
-Saltutslag/avskalling i nedre del av pipeløp i underetasjen.  
-Det registreres kort avstand mellom sotluke, og brennbart materiale. Avstandskravet er 30 cm.  
-Det registreres kort avstand mellom ildsted underetasje, og brennbart materiale. Avstandskravet er 30 cm.  
-Renninger i feieluke, sot fjernet av eier på befaringsdagen.
