# Tilstandsrapport

Rekkehus

Voielia 33 A, 4623 KRISTIANSAND S

Befaringsdato: 10.06.2025

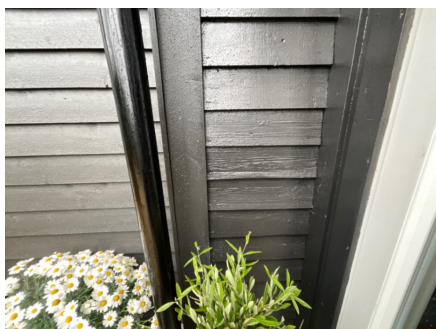
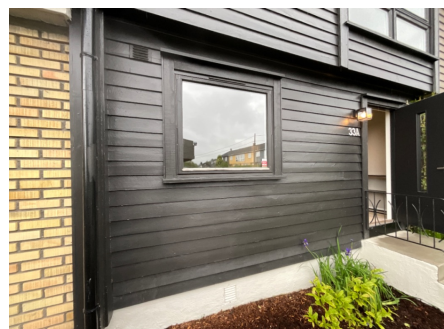
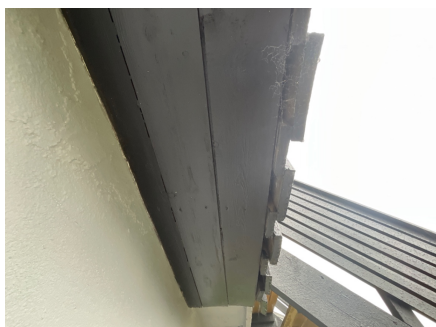
- Uten tilstrekkelig lufting bak bordkledningen kan fuktighet som trenger inn bak bordene eller gjennom veggen innenfra ikke tørke opp. Dette skaper ideelle forhold for råtesopp og muggvekst.

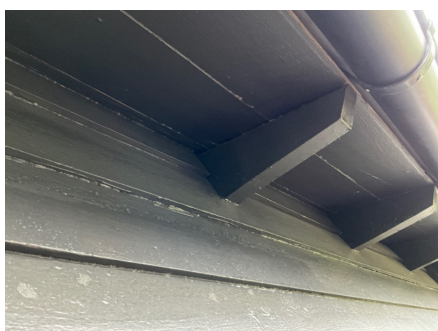
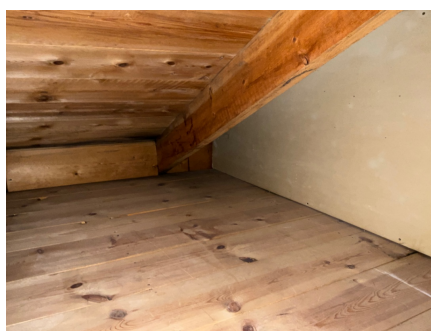
## TG 2 Takkonstruksjon/Loft

Avviket gjelder eldre deler og ikke tilbygget. Det er ingen tegn på fukt på befaringen men ikke tilstrekkelig lufting kan gi økt fare for fuktskader.

- Lufting/ventilering bør forbedres.

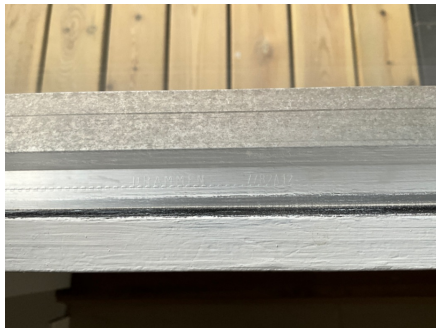
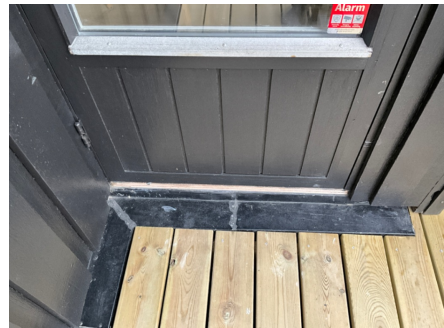
## TG 2 Eldre dør, vinduer og port

- Karmene i dører er værslitte utvendig og det er sprekker i treverket.
- Tilstandsgrad 2 gis når bygningsdelen har vesentlige avvik. Bygningsdelen skal enten ha feil utførelse, en skade eller symptomer på skade, sterk slitasje eller nedsatt funksjon. Graden gis når bygningsdelen trenger vedlikehold eller tiltak i nær fremtid. Graden skal også brukes når delen er gammel og det er grunn til å varsle om faren for skader på grunn av alderen, eller når det er grunn til å overvåke delen spesielt på grunn av fare for større skader eller følgeskader.

- Det må påregnes noe vedlikehold og at enkelte dører må skiftes ut.

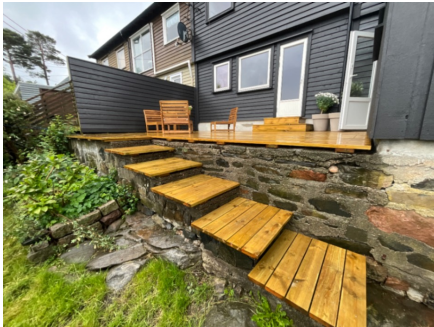
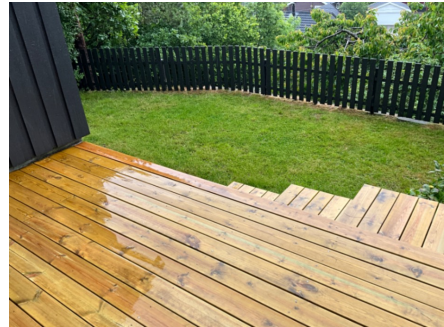
**TG 3 Veranda i front**

Veranda med utgang fra soverom og hagestue. Dekke av terrassebord. Trapp av tre. Platting ved inngangspartiet av betong. Overflater av steinheller. Rekkverk av metall.

- Rekkverk må monteres for å lukke avviket.
- Etablere fall på hellene.

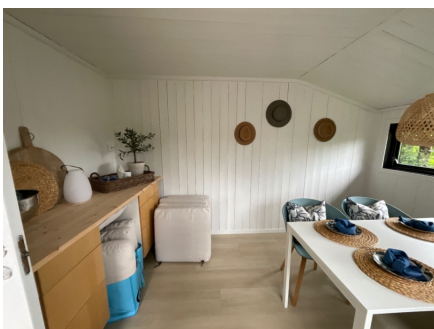
Laminat er ikke montert i hht monteringsanvisning.

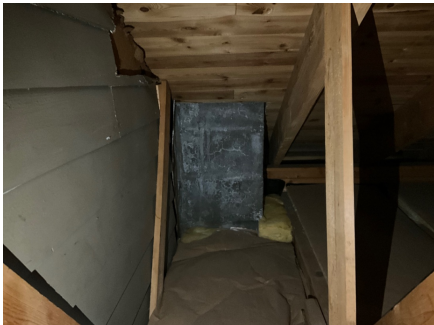
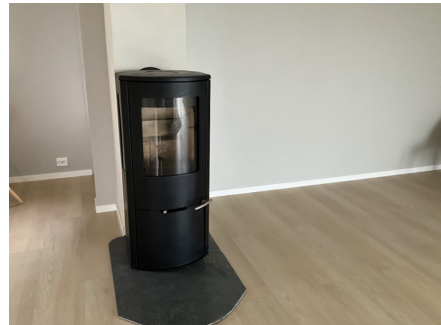
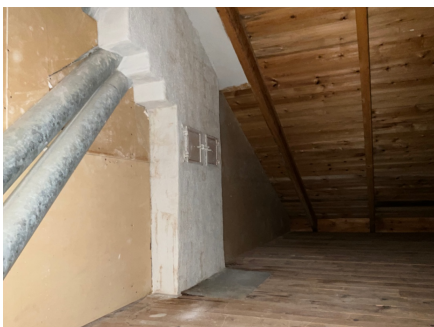
- Tidspunkt for piperehabilitering nærmer seg.

Mer enn halvparten av forventet brukstid er oppbrukt på pipeløp, tiltak kan påregnes.

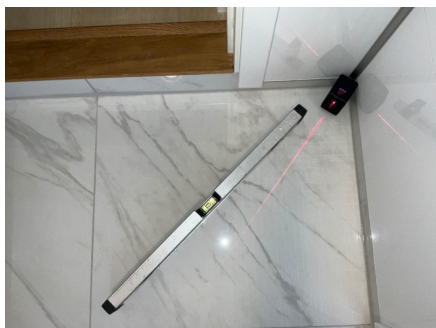
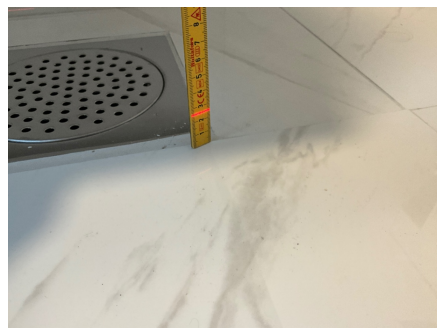
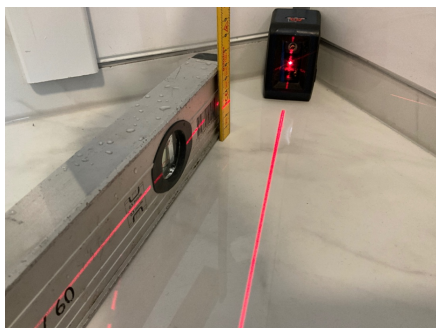
## TG 3 Overflater Gulv

- Det er påvist avvik i krav til høydeforskjell/fall-løsning på våtrommet.
- Målinger viser at det ikke er fall til sluk (motfall).

Det er kun mindre deler ved døren og toalettet som har motfall. Avviket er på 3-4 mm.

Det er kun en liten del av gulvet som har motfall, avviket har ingen betydning da det benyttes tett dusjkabinett.

Kostnad er satt for nye overflater på gulvet og ikke oppretting av membransjiktet.

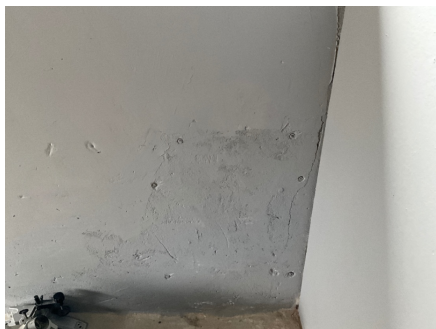
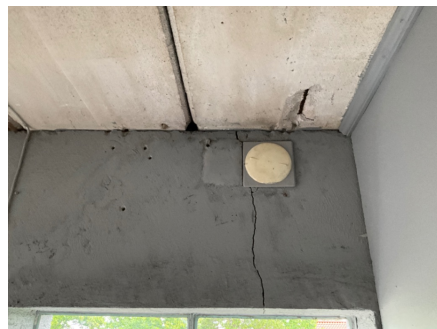
- Grunnmuren har sprekkdannelser.

- Lokal utbedring må utføres.
