# Tilstandsrapport

Fritidsbolig

Liavegen 97 , 3825 LUNDE

Befaringsdato: 11.11.2025

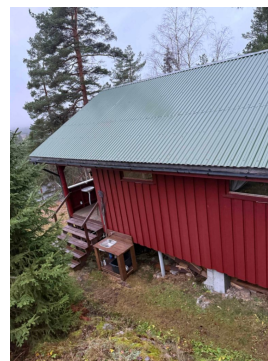
Bildet viser glatte takplater uten snøfangere.

Takrennen bør utbedres/monteres slik at den får tilstrekkelig fall og effektivt leder vann til nedløpet, for å unngå vannskader på fasade.

Forkantbeslag bør monteres for å hindre oppfukting av forkantbord og at takvann renner mellom takrenne og forkantbord.

Manglende snøfangere må monteres for å redusere risikoen for snø- og isras, som kan medføre fare for liv og helse.

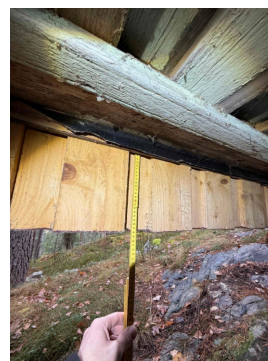
Manglende musesperre medfører økt risiko for inntrenging av mus og andre skadedyr, noe som kan føre til skader på isolasjon og bygningsdeler, samt redusert levetid for konstruksjonen.

Det bør etableres musesperre i nedre kant av veggkonstruksjonen for å hindre at skadedyr får tilgang til konstruksjonen.

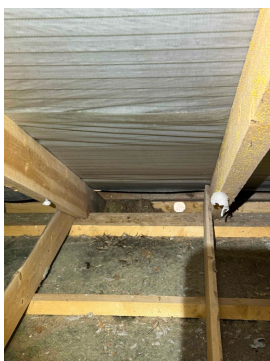
- Det er avvik:
- Det er registrert symptom på aktivitet fra skadedyr.

Det er påvist skader på forkantbordet, samt tegn til mus på loftet.

Bildet viser hull i forkantbordet samt et fuglerede i gesimsen.

For å lukke avviket må forkantbordet skiftes, og det må iverksettes tiltak for å hindre videre inntrenging av mus på loftet.

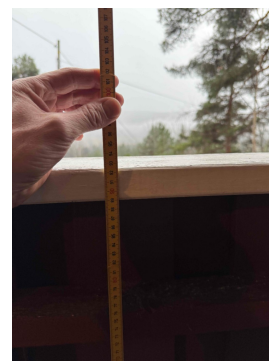
For lave rekkverk og for store åpninger kan medføre økt risiko for fallulykker, spesielt for barn.

Bildet viser høyde på rekkverk.

Det bør utbedres svikt i enden av terrassebordene utenfor toalettrommet for å unngå fare for personskade og forringelse av konstruksjonen.

Det er ikke krav om utbedring av rekkverkshøyde eller åpninger i rekkverk til dagens forskriftskrav, men det anbefales å vurdere tiltak for å øke sikkerheten.

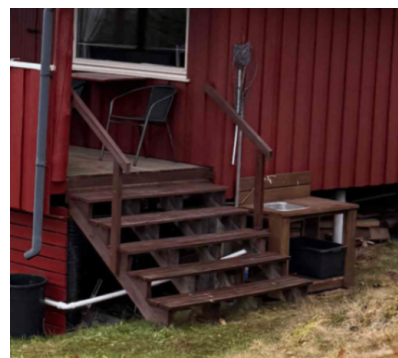
Manglende tilstrekkelig lengde på rekkverket og åpninger som ikke er i henhold til krav kan medføre økt fare for fall, spesielt for barn og eldre.

Bildet viser utvendig trapp opp til hytten.

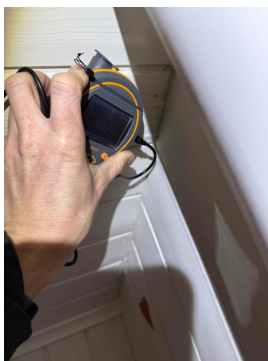
Det er påvist fuktskader på undertaket ved/nedenfor lufterøret til toalettet.

Bildet viser indikasjon på fukt ved lufterøret på toalettrommet.

Ytterligere undersøkelser må utføres for å avdekke omfanget av lekkasjen.

Basert på taktekingenes tilstand og alder bør taktekingen skiftes og undertaket utbedres for å hindre videre utvikling av fukt- og råteskader.

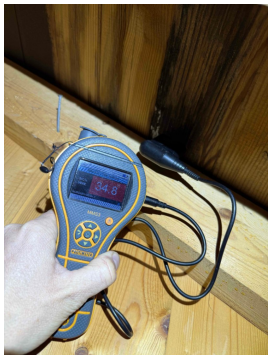
Det er også indikasjoner på fukt i himlingen i toalettrommet, samt fukt på undertaket og gulvet i boden.

Bildet viser fukt i undertak i boden.

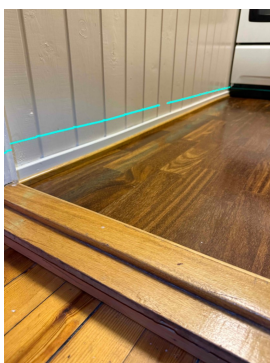
Bildet fra kjøkken

- Det er målt høydeforskjell på mellom 15-30 mm gjennom hele rommet. Tilstandsgrad 2 gis med bakgrunn i standardens krav til godkjente måleavvik.
- Målt høydeforskjell på mellom 10 - 20 mm innenfor en lengde på 2 meter. Tilstandsgrad 2 gis med bakgrunn i standardens krav til godkjente måleavvik.
- Målt høydeforskjell på over 20 mm innenfor en lengde på 2 meter. Tilstandsgrad 3 gis med bakgrunn i standardens krav til godkjente måleavvik.

Dersom skjevhetene ikke utbedres, kan det føre til økt slitasje på gulv, utfordringer med møblering og innredning, samt oppsprekking av gulvskjøter.

Tiltak bør vurderes spesielt ved fremtidig renovering eller utskifting av gulv.

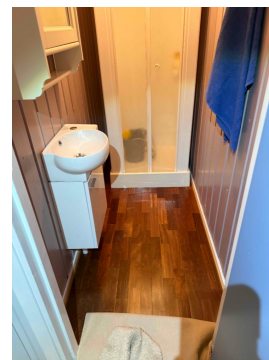
Panel og tregulv anses ikke som en "tett" løsning med tanke på fuktbelastning ved dusjing og annen bruk av vann (servant).

Manglende membran/tettesjikt medfører betydelig risiko for lekkasjer og fuktskader i underliggende og tilstøtende konstruksjoner ved for eksempel vannsøl eller lekkasje fra dusjkabinettet.

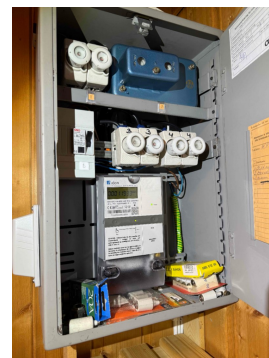
Bildet viser sikringskapet.

Alle hull og innføringer skal ha nippelinføringer eller være tettet med masse som er beregnet for formålet. Dette gir TG 3 i henhold til NS 3600.

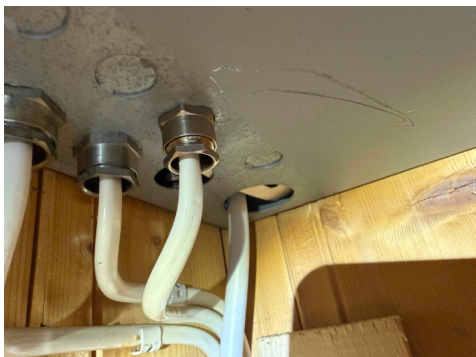
Bildet viser utette gjennomføring, manglende gjennomføringer.

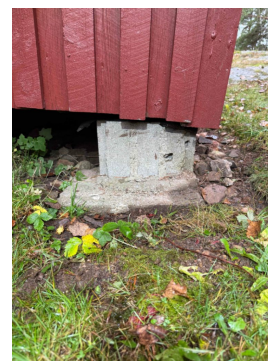
Bildet viser fundamentet til boden med skjevheter.

Det bør gjennomføres nærmere undersøkelser og eventuelle utbedringer av fundamentet til boden for å rette opp skjevheten. Dersom tiltak ikke iverksettes, kan skjevheten forverres over tid og føre til ytterligere setningsskader eller svekkelse av konstruksjonen.

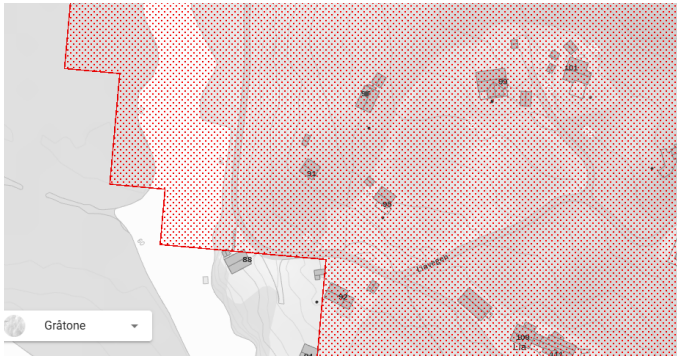
Bildet viser hytten innenfor området som er avmerket som aktsomhetsområde for snøskred.

Det anbefales å innhente ytterligere informasjon om ras- og skredfare fra kommunen eller relevante myndigheter.
