# Tilstandsrapport

Enebolig med utleiedel

Smiebakken 1 A, 1672 KRÅKERØY

# gnr. 440, bnr. 37

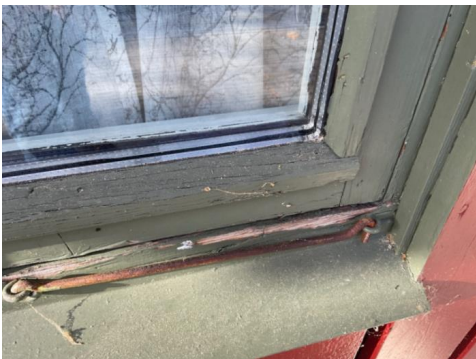
## ! TG 2 Dører

- Karmene i dører er værslitte utvendig og det er sprekker i trevirket.

- Det må foretas lokal utbedring.
- Det må påregnes noe vedlikehold og at enkelte dører må skiftes ut.

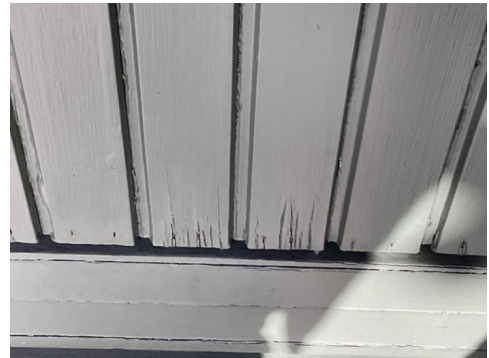
## ! TG 2 Balkonger, terrasser og rom under balkonger

- Lokal utbedring/utskiftning bør utføres.
- Det er ikke krav om utbedring av rekkverkshøyde opp til dagens forskriftskrav.

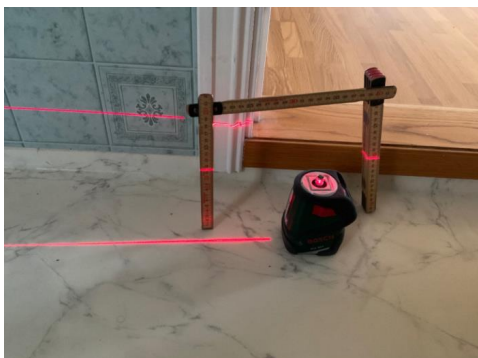
#### ! TG 2 Sluk, membran og tettesjikt

Plastsluk.  
Fuktmåler viser normale verdier.

- Sluket må sjekkes og rengjøres jevnlig.
- Overvåk tilstanden jevnlig. For å få tilstandsgrad 0 eller 1 må slukløsningen skiftes ut og sannsynligvis må også membransjiktet skiftes/utbedres. Det er imidlertid vanskelig å si noe om tidspunktet for når dette er nødvendig.

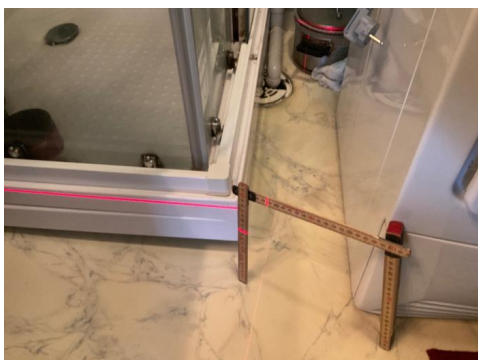
### TG 2 Sluk, membran og tettesjikt

Fuktmåler viser normale verdier.

- Sluket må sjekkes og rengjøres jevnlig.
- Overvåk tilstanden jevnlig. For å få tilstandsgrad 0 eller 1 må slukløsningen skiftes ut og sannsynligvis må også membransjiktet skiftes/utbedres. Det er imidlertid vanskelig å si noe om tidspunktet for når dette er nødvendig.

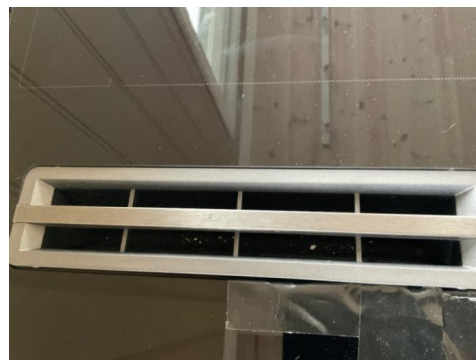
### TG 2 Overflater og innredning

- Det er påvist at overflater har noe skader.

- Det må foretas lokal utbedring.

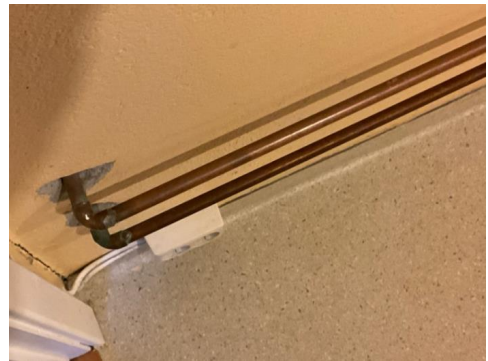
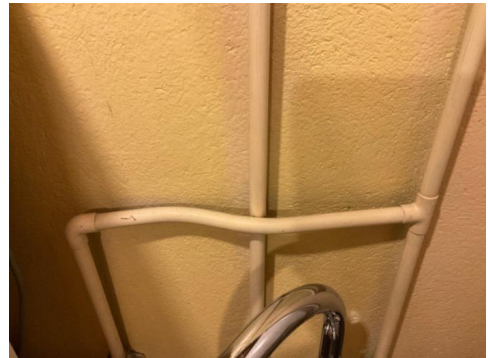
### ! TG 2 Avløpsrør

- Det er ikke behov for utbedringstiltak siden anlegget fungerer i dag, men ut ifra alder kan skader plutselig oppstå på eldre anlegg.
- I forbindelse med oppgradering av våtrom vil det være naturlig med utskiftning av rør.
