# Tilstandsrapport

📍 Vognvegen 4 A, 2315 HAMAR

# gnr. 1, bnr. 7393

Rapportdato: 07.06.2023

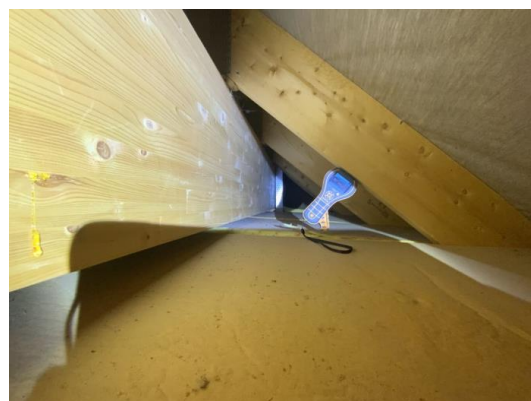
Mønet skråtak i tre. Kaldt loft.

Ved enkel fuktmåling registrerte jeg tørre verdier.

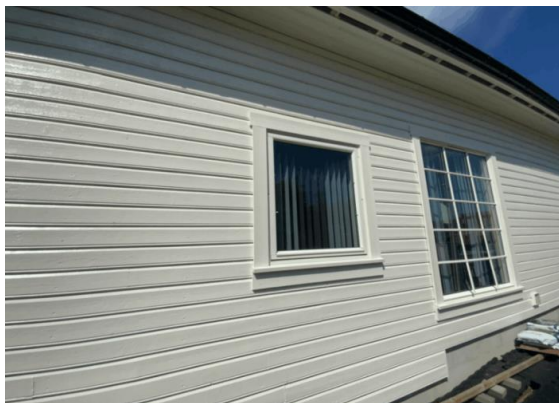
Trevinduer med 2-lags isolerglass.

Mangler trebrett med beslag over vinduer.

- Det er påvist avvik rundt innsettsdetaljer.
- Det er påvist at enkelte vinduer er vanskelig å åpne/lukke.

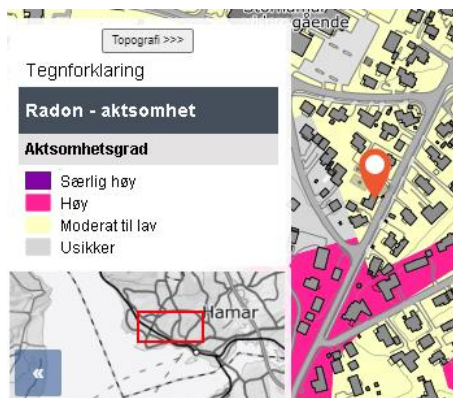
Det er ikke foretatt radonmålinger og bygget er heller ikke utført med radonsperre.

Eiendommen ligger i et område som er markert med moderat til lav aktsomhet i kartet.

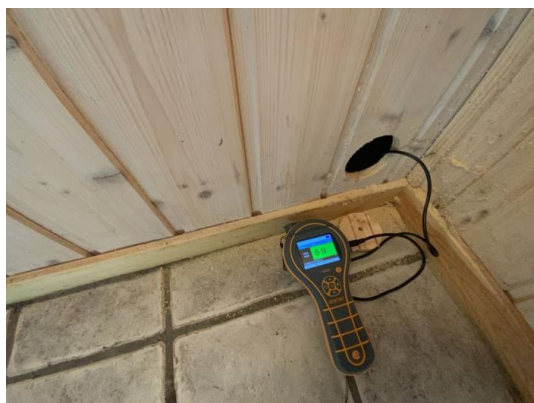
Veggene har plater. Hulltaking er foretatt uten å påvise unormale forhold. Hulltaking er foretatt ved/i Toalettrom.

Hulltaking er foretatt uten å påvise unormale forhold

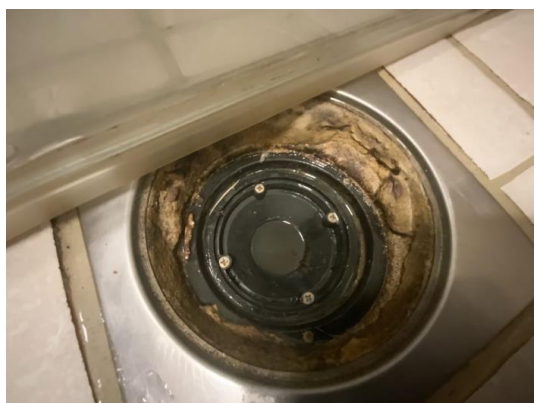
Synlig mansjett i sluk.

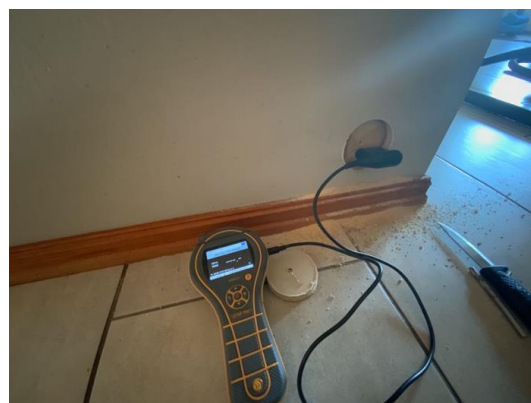
Hulltaking er foretatt uten å påvise unormale forhold. Hulltaking er foretatt ved/i Gang..

Hulltaking er foretatt uten å påvise unormale forhold.

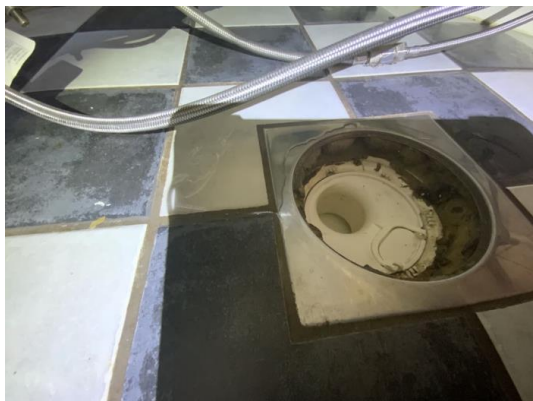
Synlig mansjett i sluk.

Det kan generelt ikke gis garanti for flislagte flater, da membran ikke kan kontrolleres. Ikke synlig membran i sluk. Vindu er plassert i våtsonen, dette anses som en risikokonstruksjon da det kan oppstå lekkasjer i veggkonstruksjonen rundt vinduet. Tilstandsgrad gitt pga. nevnte forhold.

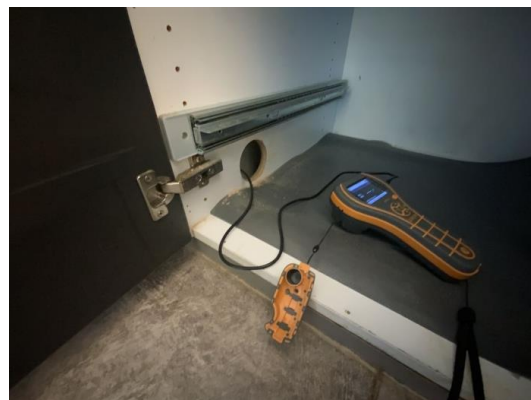
Hulltaking er foretatt uten å påvise unormale forhold. Hulltaking er foretatt ved/i Kjøkken.

Hulltaking er foretatt uten å påvise unormale forhold.

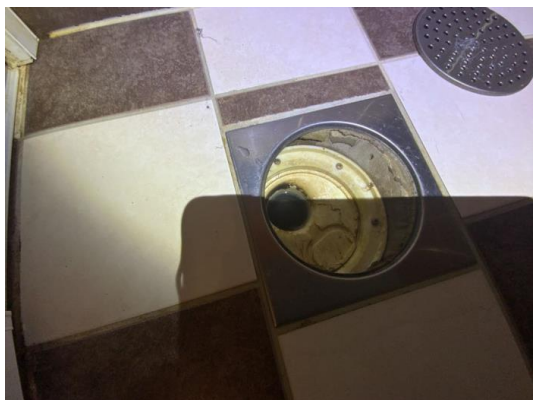
Skade på membran i sluk.

- Mer enn halvparten av forventet brukstid er passert på membranløsningen.
- Det er avvik:

skade på membran rundt sluk. Det kan generelt ikke gis garanti for flislagte flater, da membran ikke kan kontrolleres. Tilstandsgrad gitt pga. nevnte forhold.

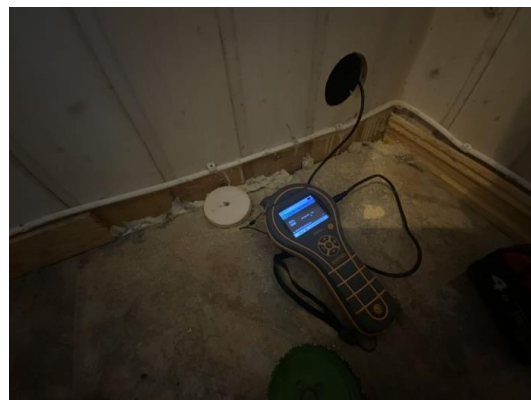
Hulltaking er foretatt uten å påvise unormale forhold. Hulltaking er foretatt ved/i Soverom.

Hulltaking er foretatt uten å påvise unormale forhold.

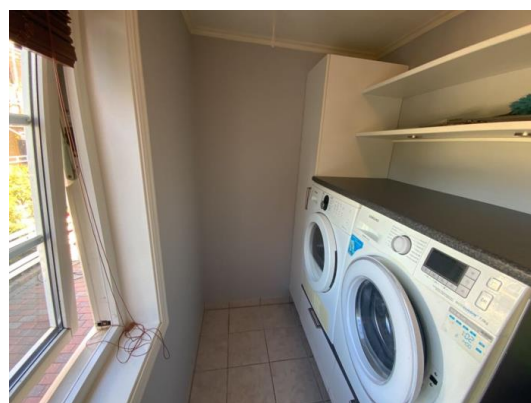
Våtrommet har ikke membran på vegger.

- Uegnete materialer må fuktbeskyttes/utskiftes.

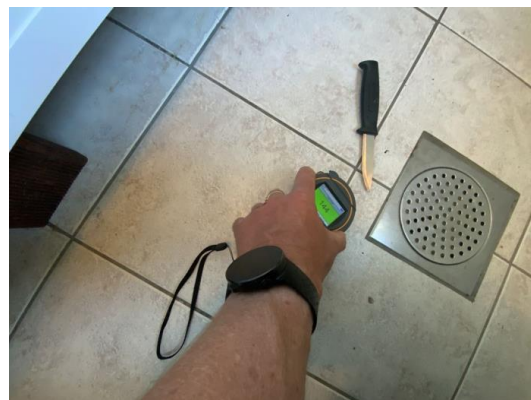
Hulltaking er ikke foretatt da det allerede er påvist andre avvik i våtsonen.

Ved bruk av fuktindikator på utsatte steder registrerte jeg ingen unormale verdier.

Ved bruk av fuktindikator på utsatte steder registrerte jeg ingen unormale verdier. Hulltaking er unnlatt fordi avvik med sannsynlighet for fuktskade allerede er påvist på annen måte. Det er i stedet gjort fuktkontroll med egnet verktøy. Tilstandsgrad gitt pga. nevnte forhold.

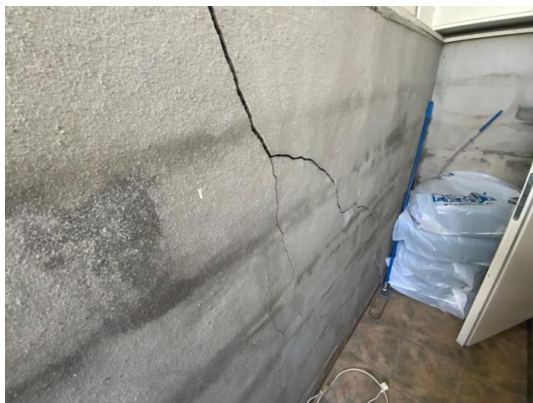
Støpt gulv på grunn. Murt grunnmur.

Grunnmuren har setningsskader.

Setningsskader ble registrert på grunnmur ned mot kjellernedgang mot nord øst. Tilstandsgrad gitt pga. nevnte forhold.

- Påviste skader må utbedres.
