Vognvegen 4A, 2315 HAMAR

Tilstandsrapport

gnr. 1, bnr. 7393

Befaringsdato: 22.05.2023

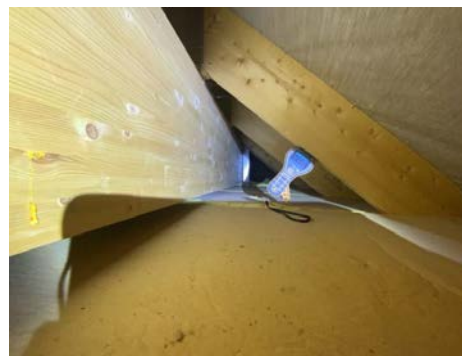
Mønet skråtak i tre. Kaldt loft.

Ved enkel fuktmåling registrerte jeg tørre verdier.

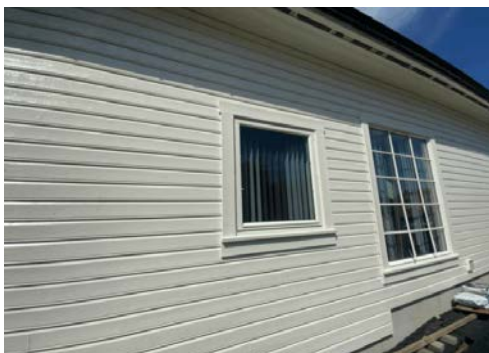
Trevinduer med 2-lags isolerglass.

Mangler trebrett med beslag over vinduer.

- Det er påvist avvik rundt innsettsdetaljer.
- Det er påvist at enkelte vinduer er vanskelig å åpne/lukke.

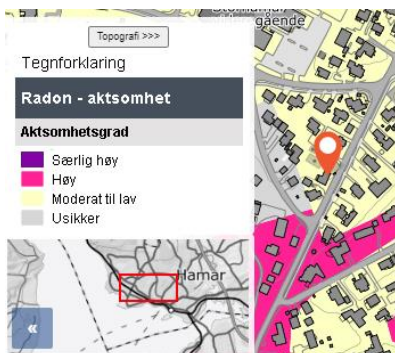
Det er ikke foretatt radonmålinger og bygget er heller ikke utført med radonsperre.

Eiendommen ligger i et område som er markert med moderat til lav aktsomhet i kartet.

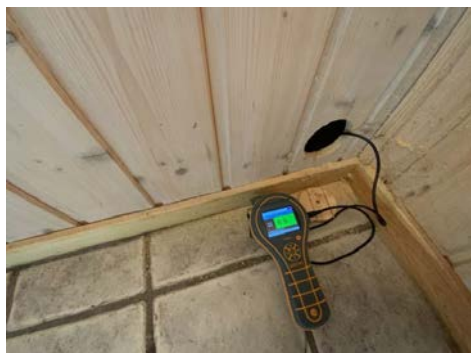
Veggene har plater. Hulltaking er foretatt uten å påvise unormale forhold. Hulltaking er foretatt ved/i Toalettrom.

Hulltaking er foretatt uten å påvise unormale forhold

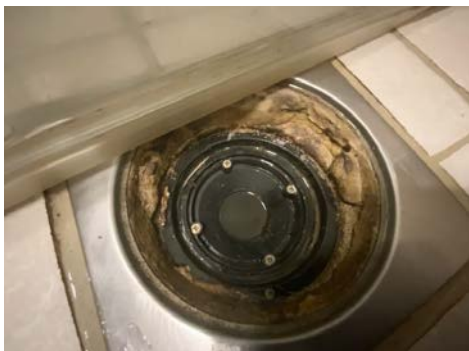
Sluk, membran og tettesjikt

Synlig mansjett i sluk.

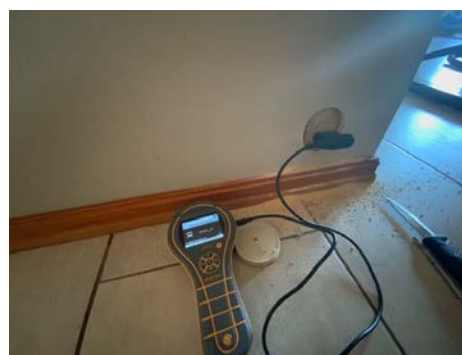
Hulltaking er foretatt uten å påvise unormale forhold. Hulltaking er foretatt ved/i Gang..

Hulltaking er foretatt uten å påvise unormale forhold.

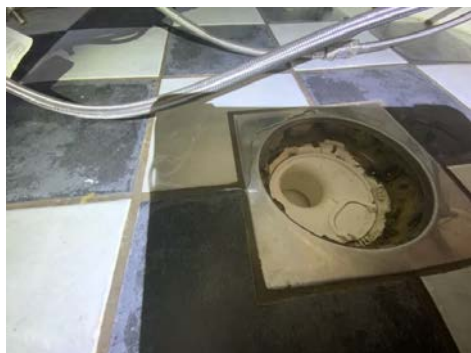
Beskrivelse står under punktet generell.

Synlig mansjett i sluk.

Det kan generelt ikke gis garanti for flislagte flater, da membran ikke kan kontrolleres. Ikke synlig membran i sluk. Vindu er plassert i våtsonen, dette anses som en risikokonstruksjon da det kan oppstå lekkasjer i veggkonstruksjonen rundt vinduet. Tilstandsgrad gitt pga. nevnte forhold.

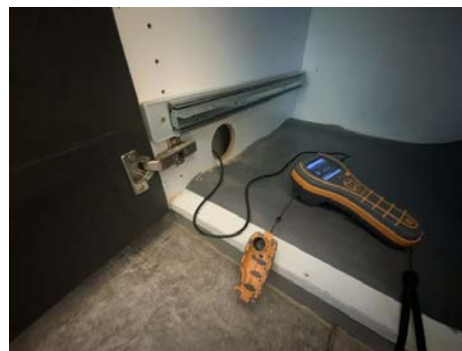
Hulltaking er foretatt uten å påvise unormale forhold. Hulltaking er foretatt ved/i Kjøkken.

Hulltaking er foretatt uten å påvise unormale forhold.

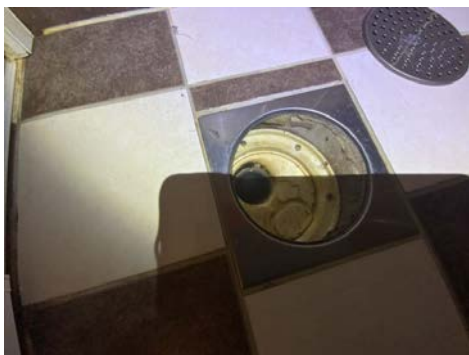
Sluk, membran og tettesjikt

Skade på membran i sluk.

- Mer enn halvparten av forventet brukstid er passert på membranløsningen.
- Det er avvik:

skade på membran rundt sluk. Det kan generelt ikke gis garanti for flislagte flater, da membran ikke kan kontrolleres. Tilstandsgrad gitt pga. nevnte forhold.

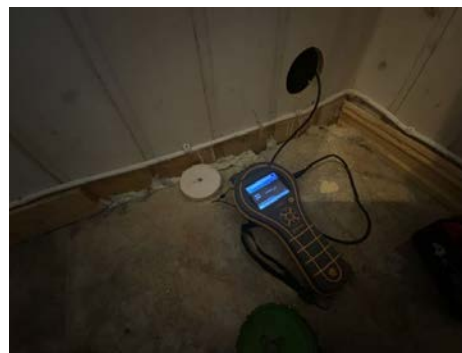
Hulltaking er foretatt uten å påvise unormale forhold. Hulltaking er foretatt ved/i Soverom.

Hulltaking er foretatt uten å påvise unormale forhold.

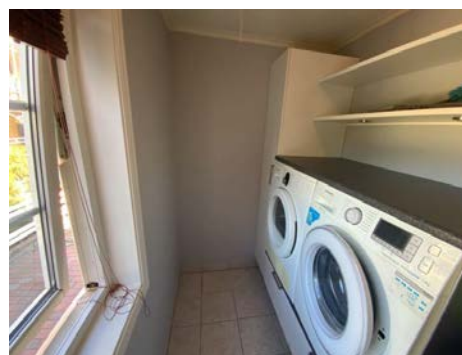
Overflater vegger og himling

Våtrommet har ikke membran på vegger.

- Uegnete materialer må fuktbeskyttes/utskiftes.

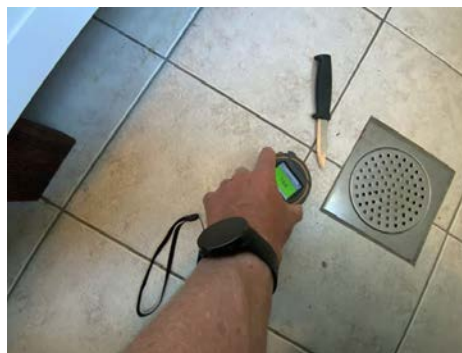
Ved bruk av fuktindikator på utsatte steder registrerte jeg ingen unormale verdier. Hulltaking er unnlatt fordi avvik med sannsynlighet for fuktskade allerede er påvist på annen måte. Det er i stedet gjort fuktkontroll med egnet verktøy. Tilstandsgrad gitt pga. nevnte forhold.

Hulltaking er ikke foretatt da det allerede er påvist andre avvik i våtsonen.

Ved bruk av fuktindikator på utsatte steder registrerte jeg ingen unormale verdier.

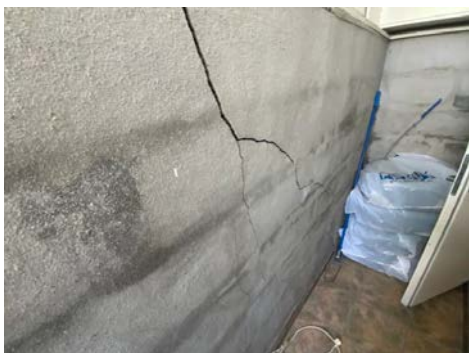
Tomteforhold. Grunnmur og fundamenter. Grunnmur har setningskade. Setningskade ble registrert på grunnmur ned mot kjellenedgang mot nord øst.

Støpt gulv på grunn. Murt grunnmur.

Grunnmuren har setningskader.
