Tilstandsrapport

Enebolig

Dynjanveien 3 , 1852 MYSEN

Rapportdato: 19.05.2026

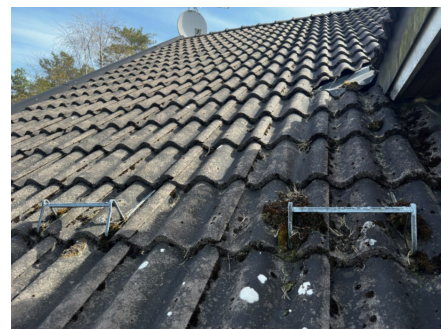
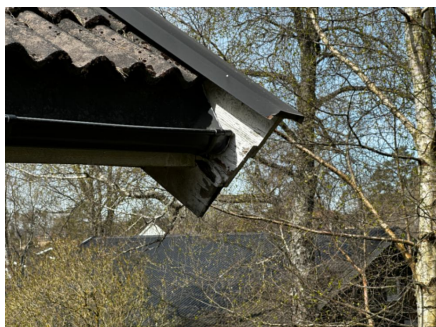
- Lokal utbedring må utføres.
- Når taktekking og undertak begynner å bli gamle, øker risikoen for lekkasjer, noe som kan føre til omfattende og kostbare reparasjoner av underliggende konstruksjoner dersom en ikke foretar tiltak på konstruksjonene før dette oppstår.

Å vente for lenge med å bytte betongtakstein kan føre til lekkasjer og store følgeskader. Det kan bli dyrt, både i reparasjoner, redusert boligverdi og forsikringsoppgjør. Når steinen er synlig slitt, sprø, har belegg som løsner eller frostsprengning, er det tid for å planlegge omlegging før større skader oppstår.

Det anbefales å fjerne mose, da mose kan redusere levetiden på tekkematerialet.

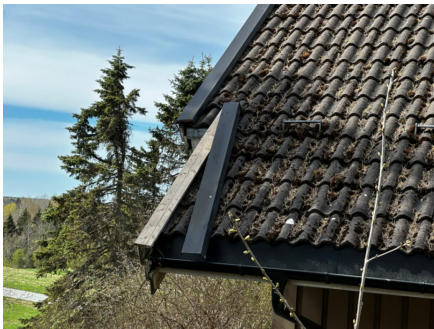
- Overvåk tilstanden jevnlig. For å få tilstandsgrad 0 eller 1 må beslag/renner/nedløp skiftes ut, men tidspunktet for når dette er nødvendig er vanskelig å si noe om.

Løst beslag

Beslag må monteres,

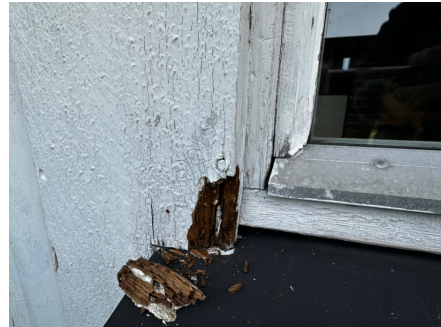
- Det er påvist spredte råteskader i bordkledningen.
- Det er ingen eller liten lufting i nedre kant av kledning mot grunnmur.

råteskade vindusbelisning

- Råteskadet trekledning må skiftes ut.
- Det bør foretas tiltak for å bedre lufting av kledningen.

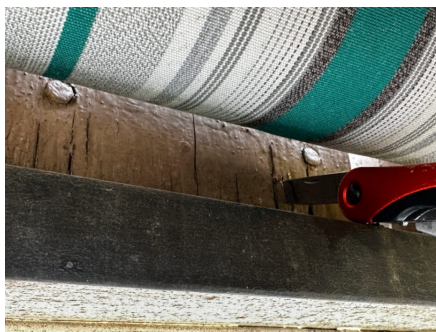
Manglende lufting av kledning kan føre til fukt, råteskader og redusert levetid for fasaden.

Råteskade i kledning

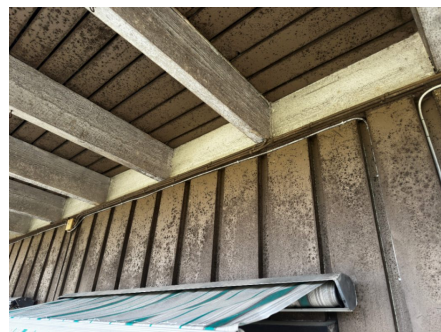
Det er registrert omfattende svarte prikker/misfarging på utvendig kledning og himling. Forholdet vurderes å være begroing/svertesopp som følge av fuktpåvirkning og begrenset uttørking.

Svertesopp og begroing er normalt ikke konstruksjonsskadelig i seg selv, men indikerer høy fuktbelastning på overflatene. Ved vedvarende fuktpåvirkning øker risikoen for nedbrytning av overflatebehandling og utvikling av råteskader over tid.

svertesopp på overflater

Det anbefales rengjøring, eventuell soppbehandling og vedlikehold av overflatebehandling. Videre bør forhold som gir høy fuktbelastning og dårlig uttørking vurderes forbedret.

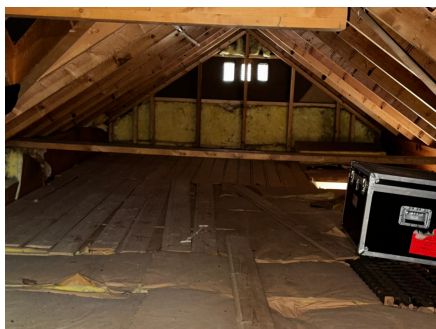
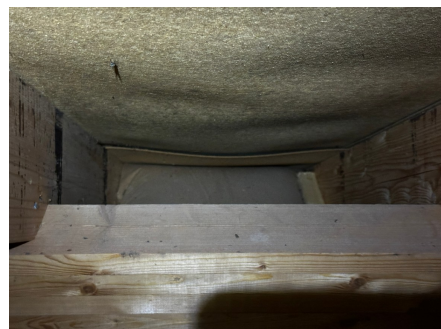
Begrenset ventilering av takkonstruksjonen kan medføre opphopning av fukt i konstruksjonen. Dette kan føre til økt risiko for videre fuktskader, redusert levetid på trekonstruksjoner, samt utvikling av muggsopp dersom forholdene vedvarer.

Isolasjon ligger opptil undertak

Ventilasjonen bør forbedres, for eksempel med etablering eller utbedring av lufting ved raft og møne.

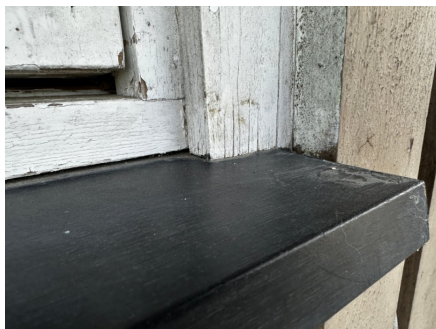
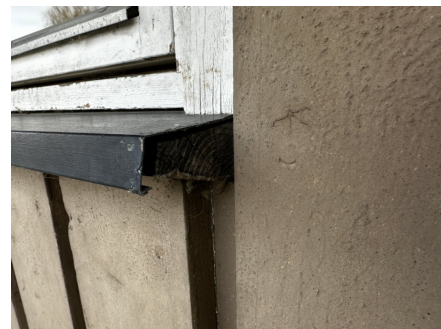
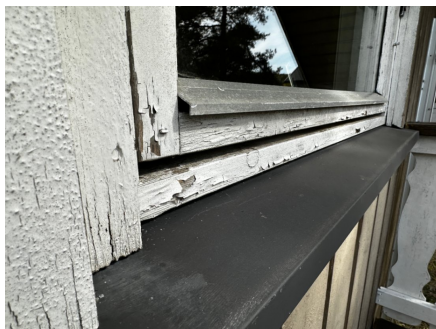
- Det er påvist at enkelte vinduer er vanskelig å åpne/lukke.
- Det er påvist avvik rundt innsetningsdetaljer.
- Karmene i vinduer er slitte og det er sprekker i treverket.

Sidebord, panel og/eller vindusomramming står i kontakt med under- og overbeslag. Dette fører til at treverket trekker opp fuktighet ved nedbør og vannavrenning.

Fukt som suges opp i endeved og omramming øker risikoen for oppsprekking, råte og redusert levetid på kledningsdetaljer. Dette kan gi behov for utskifting tidligere enn normalt.

- Det bør gjøres tiltak for å lukke avviket.
- Det må påregnes noe vedlikehold og at enkelte vinduer må skiftes ut.

Det anbefales å etablere klaring mellom beslag og treverk. Dette reduserer oppsug og forlenger levetiden.

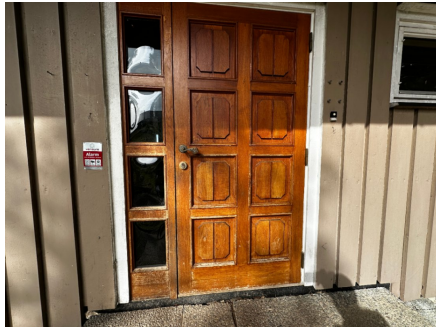
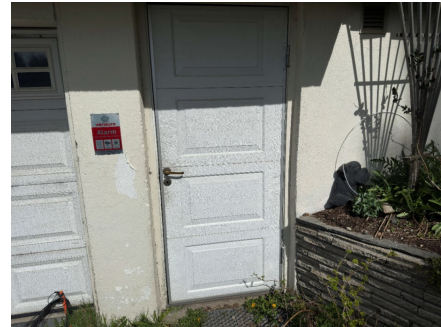
- Det er påvist avvik rundt innsetningsdetaljer.

Aluminiumsdør manglende terskelbeslag, noe som gir økt risiko for fukt inntrengning til innenforliggende konstruksjoner. Dører har behov for justering og vedlikehold.

Manglende terskelbeslag øker risikoen for fuktinntrengning til innenforliggende konstruksjoner.

- Det bør gjøres tiltak for å lukke avviket.

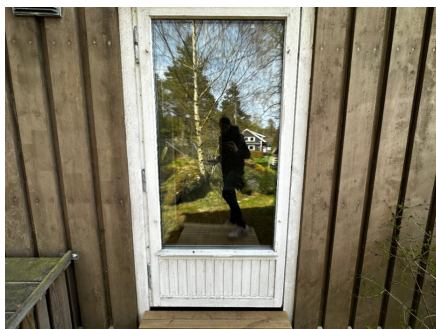
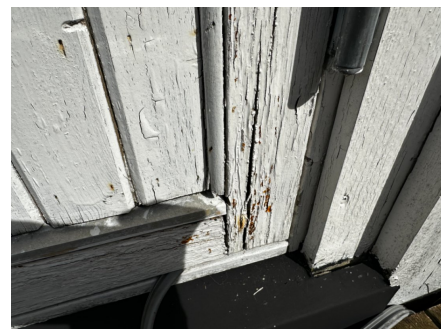
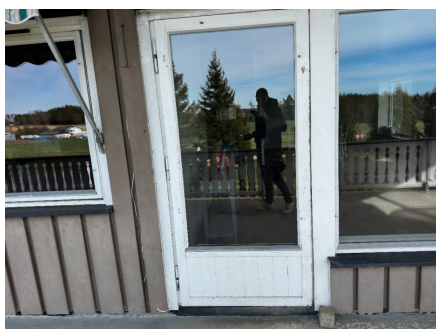
- Det er påvist dører som er vanskelig å åpne eller lukke.
- Karmene i dører er værslitte utvendig og det er sprekker i treverket.

Det er registrert oppsprukket og værslitt malingsoverflate med begynnende råteskader i utvendig trekledning/vindusomramming. Treverket fremstår stedvis oppsprukket og med tegn til fuktpåvirkning.

Manglende overflatebehandling og fuktopptak i treverket kan føre til videre råteutvikling og nedbrytning av konstruksjonen. Over tid kan dette medføre behov for utskifting av skadet treverk dersom tiltak ikke utføres.

Skadet treverk bør kontrolleres nærmere og råteskadede deler skiftes ut ved behov. Det anbefales skraping, grunning og ny overflatebehandling for å beskytte konstruksjonen mot videre fuktbelastning.

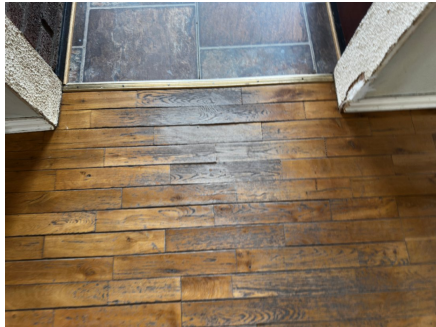
Overflater er modne for oppussing.

Slitasje på gulv

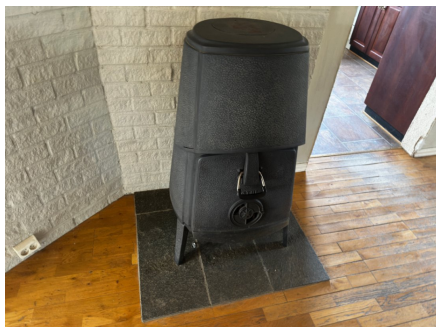
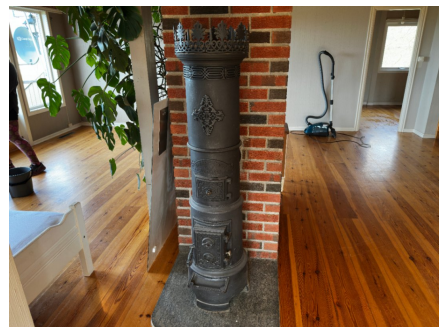
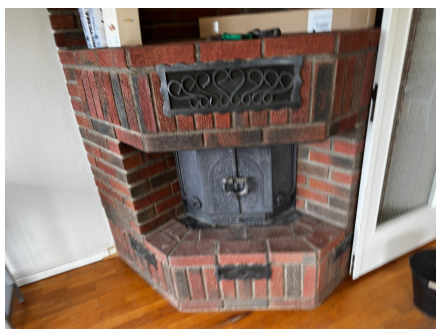
Det foreligger avvik fra Indre Østfold brann og redning IKS fra tilsyn 17.02.2026. Det foreligger følgende avvik:

Manglende ubrennbar plate på gulv under og foran ildsted medfører økt brannrisiko ved gnister, glør eller varm aske som kan falle ned på brennbart gulv. Forholdet oppfyller ikke gjeldende sikkerhetskrav og kan føre til antennelse av gulvkonstruksjon eller gulvbelegg.

Det må gjøres nærmere undersøkelser og lukke avvik.

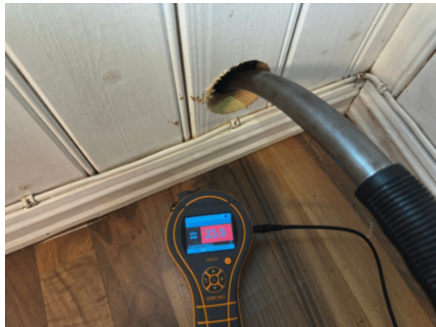
Hulltaking er foretatt og det er påvist avvik i konstruksjonen.

Fuktkvotemåling (vekt%) i konstruksjonen ble målt til 23.

- Det er i hulltaking påvist fukt-/råteskader.

Det kan ikke utelukkes at det er høyere forhøyede fuktverdier andre steder i rom under terreng.

- Ytterligere undersøkelser må foretas for å få kartlagt årsak og omfanget på eventuelle skader.

Kostnadsestimat: 20 000 - 100 000

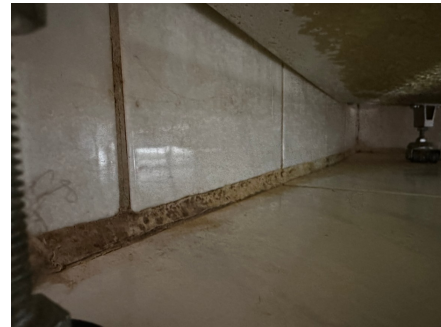
- Det er påvist at flisfuger har riss/sprekker.
- Det er påvist avvik i krav til høydeforskjell/fall-løsning på våtrommet.
- Det er påvist sprekker i fliser.
- Svertesopp er registrert

Svertesopp i fuger

- Fliser må skiftes.
- Fuger bør skiftes ut.
- Overflater må rengjøres.
- Det må foretas utbedring av avviket.

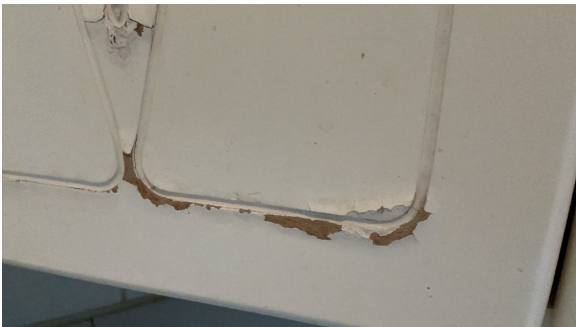
- Det er påvist riss/sprekker i utstyr på våtrommet.
- Det er påvist skader på innredning.

Fuktskader på skapdører

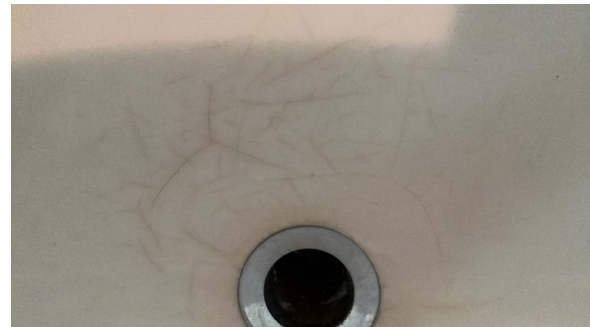
- Riss er vanligvis overfladiske skader i servantens overflate eller glassur. Konsekvensene av riss er hovedsakelig kosmetiske.

Riss i vask.

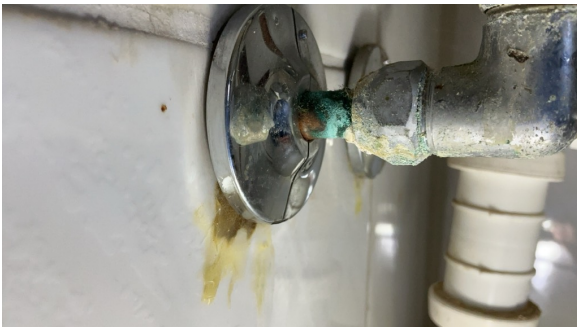
Det er registrert irr (grønnfarget korrosjon) på deler av kobberrør, noe som tyder på fuktpåvirkning eller mulig mikrolekkasje.

Irr kan over tid føre til svekkelse av rørene, med økt risiko for lekkasjer. Det kan også indikere skjulte vannskader eller kondensproblematikk i området.

irr på rør

Rørene bør inspiseres nærmere av rørlegger for å vurdere tilstand og eventuelt skifte ut skadede deler. Det bør også avklares om årsaken er fukt, kondens eller tidligere lekkasjer.

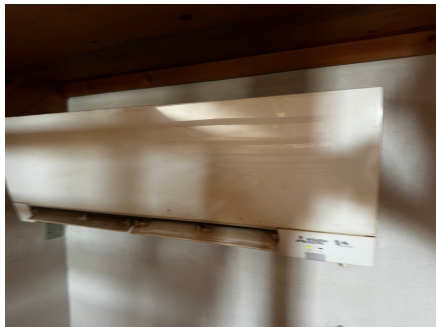
Det har vært lekkasje fra varmepumpe.

- Anlegget må sjekkes av fagperson, som må utføre eventuelle tiltak på anlegget.

det er andbefalt og ha service på anlegget hvert andre år.

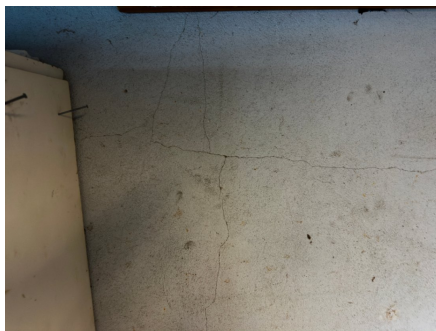
- Grunnmuren har sprekkdannelser.

Det er registrert vertikale og horisontale sprekkdannelser i grunnmuren.

Sprekker i grunnmur kan medføre økt risiko for fuktinntrenging og videre nedbrytning av murverket. Dersom sprekkutviklingen er aktiv eller økende, kan dette indikere bevegelser i konstruksjonen som bør følges opp nærmere.

Det anbefales å overvåke sprekkutviklingen over tid. Eventuelle åpne sprekker bør tettes for å redusere risiko for fuktinntrenging. Ved mistanke om pågående bevegelser anbefales nærmere vurdering av fagkyndig.
