# Tilstandsrapport

Enebolig

Rampevegen 1, 2436 VÅLER I SOLØR

Befaringsdato: 27.01.2025

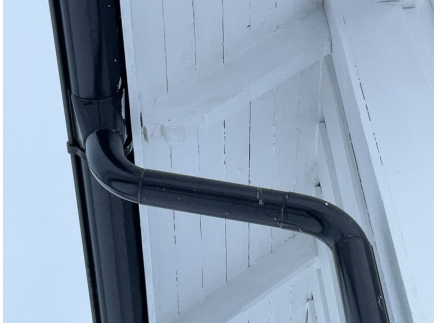
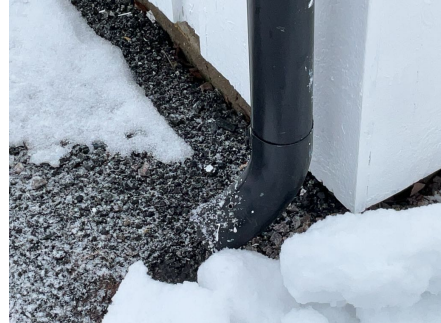
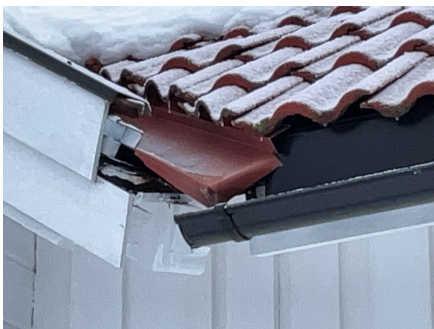
## TG 2 Veggkonstruksjon

- Det er ingen eller liten lufting i nedre kant av kledning mot grunnmur.
- Det er påvist spredte råteskader i bordkledningen.
- Bordkledning går stedvis nesten helt ned i terreng.
- Det er ingen musesperre i nedre kant av konstruksjon.
- Det er registrert symptom på aktivitet fra skadedyr
- Det er værslitt/oppsprukket trevirke/trepaneler.

Symptomer på aktivitet fra skadedyr er observasjoner av muselort.

- Musesperre må etableres.
- Det bør foretas tiltak for å bedre lufting av kledningen.
- Det må foretas tiltak for å lukke avviket.
- Konstruksjonene må sikres mot råte, sopp og skadedyr.
- Lokal utbedring bør foretas for å øke avstanden mellom terreng og bordkledning.
- Råteskadet trekledning må skiftes ut.

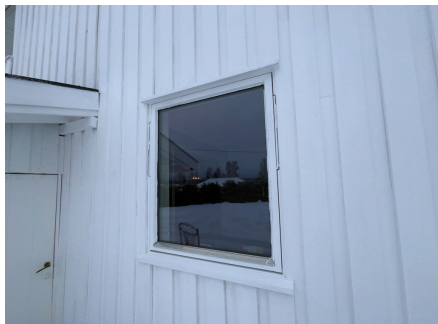
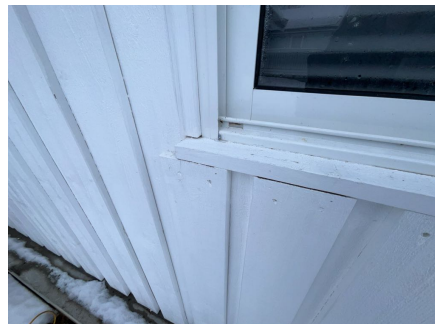
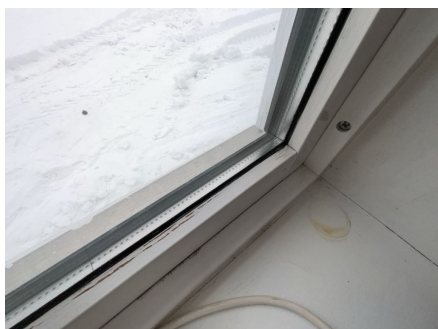
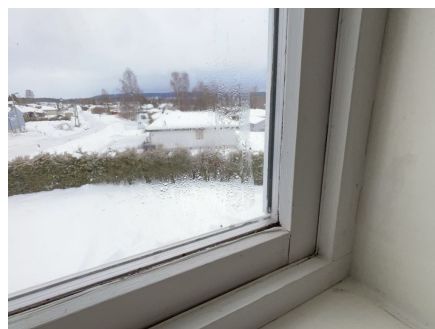
## Kjellervinduer

- Det er påvist vinduer med fukt/råteskader.

- Vinduer med råteskader må erstattes med nye.

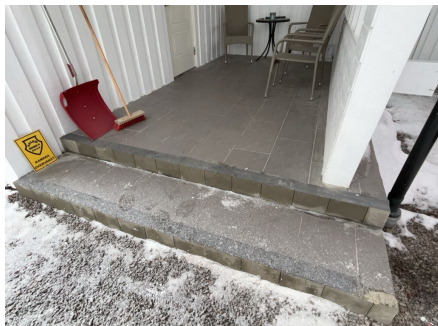
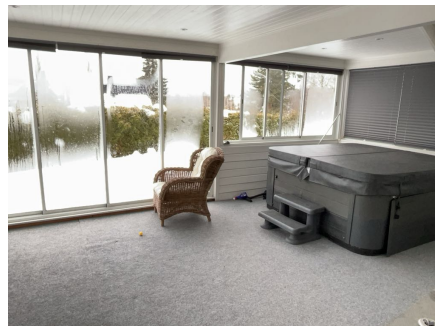
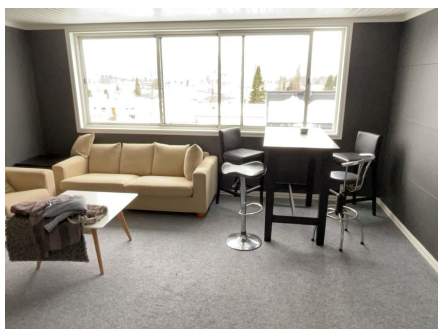
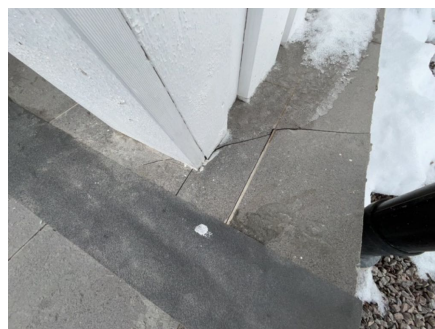
## TG 3 Utvendige trapper

- Det er ikke montert rekkverk.
- Det er påvist andre avvik:

- Det må foretas tiltak for å lukke avviket.

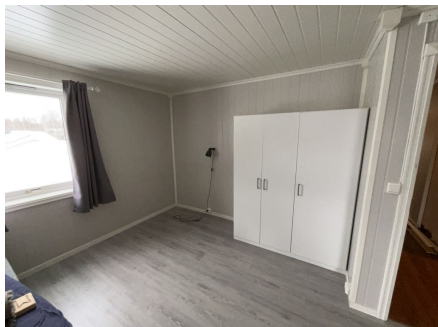
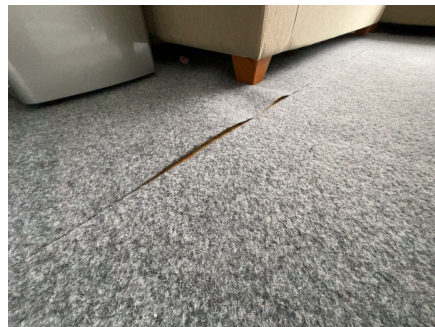
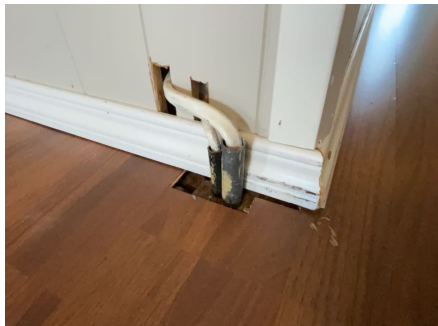
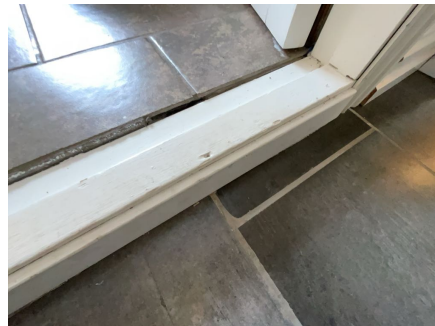
## Etasjeskille/gulv mot grunn

Plate på mark av støpt betong i kjelleren. Etasjeskillere av trekonstruksjoner i 1. og 2. etasjen. Det er ved stikkprøvekontroll målt nivåforskjell på 35 mm innenfor 2 meter. Det er generelle skjevheter og retningsavvik i flere av gulvene. Det opplyses på generelt grunnlag at trebjelkelag med kryprom mot terreng er en risikokonstruksjon som erfaringsmessig kan ha hyppige skadefrekvenser.

- Målt høydeforskjell på over 20 mm innenfor en lengde på 2 meter. Tilstandsgrad 3 gis med bakgrunn i standardens krav til godkjente måleavvik.
- Målt høydeforskjell på over 30 mm gjennom hele rommet. Tilstandsgrad 3 gis med bakgrunn i standardens krav til godkjente måleavvik.

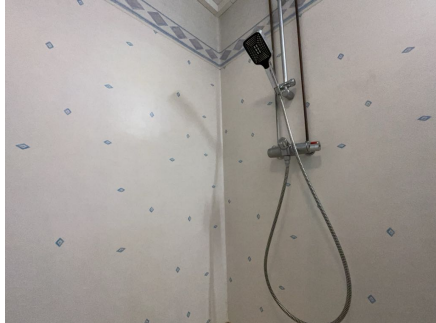
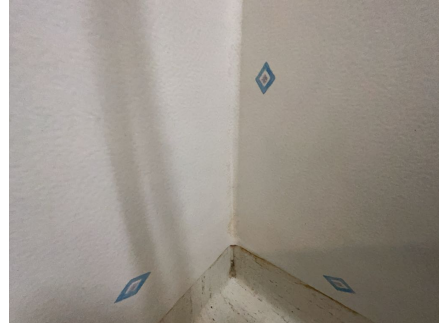
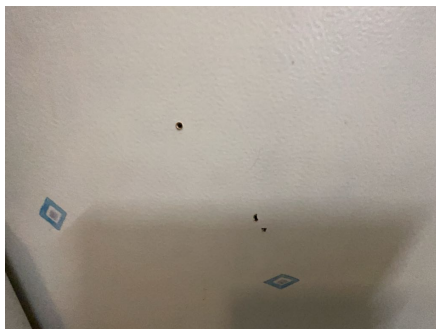
### 📍 TG 2 Overflater Gulv

- Det er påvist andre avvik:

- Det må foretas tiltak for å lukke avviket.

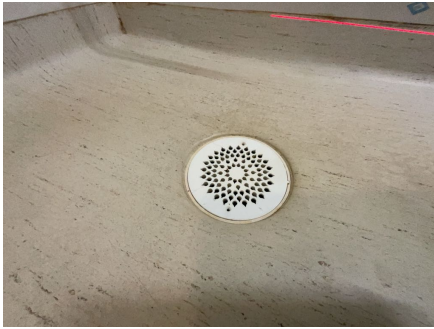
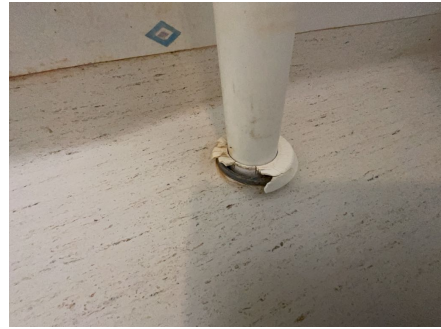
### ! TG 2 Sanitærutstyr og innredning

- Det er påvist andre avvik:

- Det må foretas tiltak for å lukke avviket.

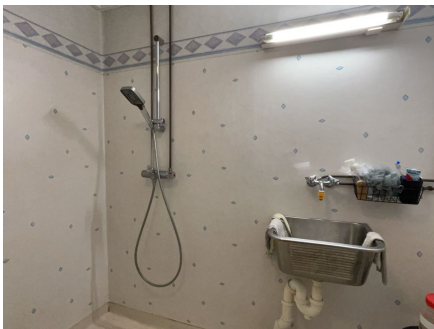
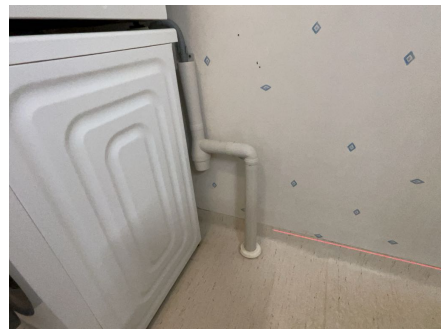
### ! TG 2 Ventilasjon

- Våtrommet mangler tilluftsventilering, f.eks. spalte/ventil ved dør.
- Det er påvist andre avvik:

- Det må foretas tiltak for å lukke avviket.
- Det bør etableres tilfredsstillende tilluft til våtrom f.eks. luftespalte ved dør e.l.

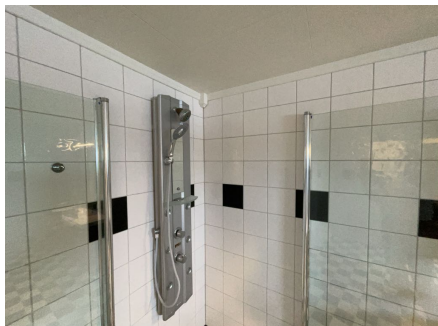
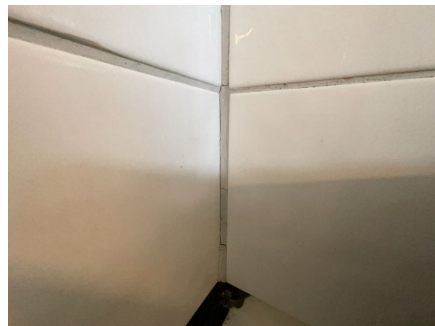
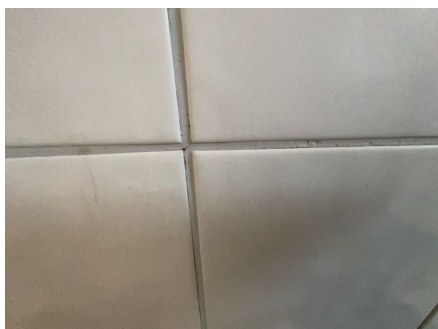
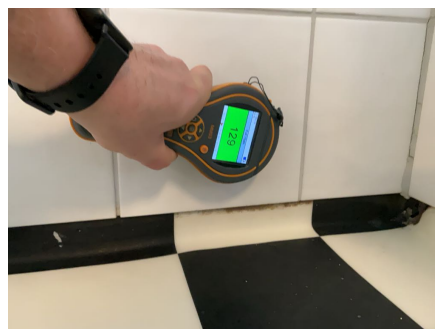
### 📍 TG 2 Overflater Gulv

- Det er mulighet for at det kan forekomme vannlekkasje på våtrommet hvor vann ikke vil gå til sluk.
- Det er påvist avvik i fallforhold til sluk i forhold til krav i forskrift på byggetidspunktet.
- Det er registrert knirk i gulvet.

- Det må gjøres tiltak for å lukke avviket.
- Installering av tett dusjkabinett anbefales.
- Det bør etableres avrenning inn til sluk for hele våtrommet.
- Det må vurderes tiltak når badet/våtrommet skal oppgraderes

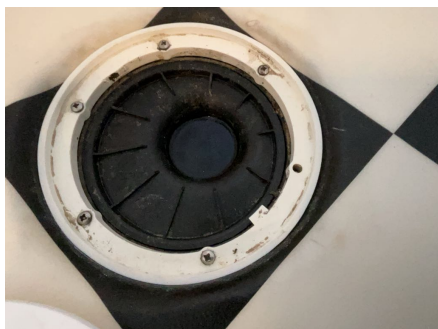
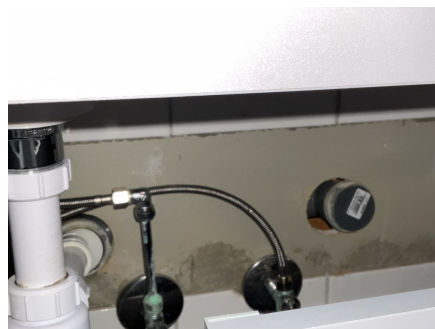
### 📍 TG 2 Sanitærutstyr og innredning

- Det er ikke påvist tilfredsstillende løsning for å synliggjøre lekkasje fra innebygget sisterner.

- Det må gjennomføres ytterligere undersøkelser.
- Det må gjøres tiltak for å lukke avviket.

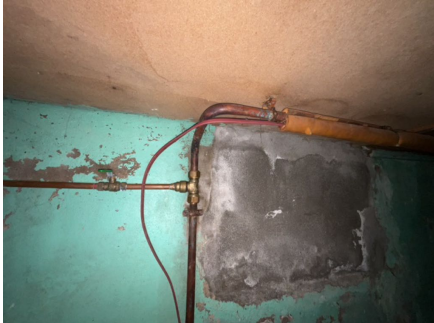
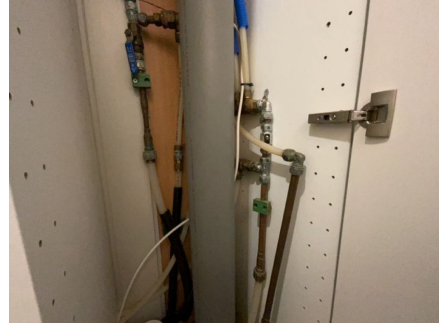
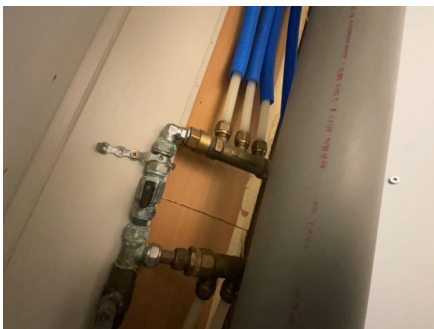
## ⚠ TG 2 Avløpsrør

Innvendige avløpsrør av plast/pvc og soil/støpejern. Stakemuligheter via sluk da det ikke er påvist stakeluke(r). Rørføringene har en varierende alder.

- Mer enn halvparten av forventet brukstid er passert på innvendige avløpsledninger.
- Det er påvist at avløpsrør av jern har rustskader.
- Vurdering er basert på alder. Tilstandsgrad 2 gis med bakgrunn i at mer enn halvparten av forventet brukstid for skjulte røranlegg er passert. Det er nå ingen symptomer på funksjonssvekkelse, men vær oppmerksom på at dette er en risikokonstruksjon.

- Avløpsanlegget må sjekkes av fagperson og det må foretas nødvendige tiltak for å få det til å fungere.
- I forbindelse med oppgradering av våtrom vil det være naturlig med utskiftning av rør.
- Det er ikke behov for utbedringstiltak siden anlegget fungerer i dag, men ut ifra alder kan skader plutselig oppstå på eldre anlegg.

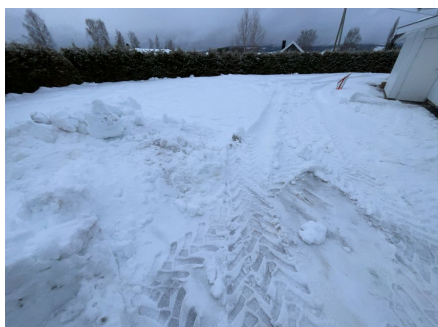
### TG 2 Fuktsikring og drenering

- Mer enn halvparten av forventet levetid på drenering er overskredet.
- Det er ut ifra observasjoner påvist indikasjoner på at drenering/tettesjikt har begrenset effekt.
- Utvendig tetting/fuktsikring av grunnmuren er avsluttet under utvendig terreng.

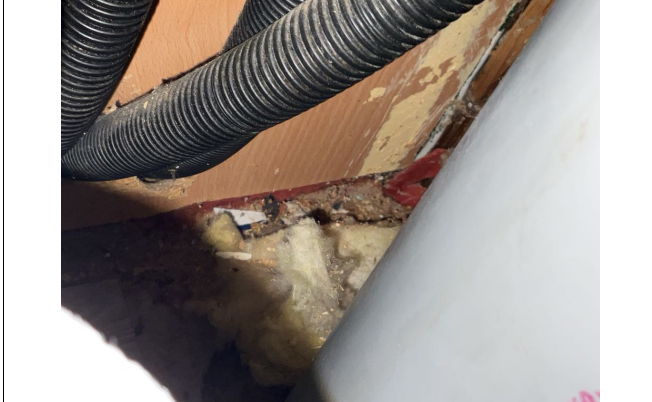
Synlig muselort i skapet på toalettrommet. Dette er symptomer på aktivitet av skadedyr/mus.
