Rampevegen 1, 2436 VÅLER I SOLØR

Nøkkelinformasjon

Din nye bolig?

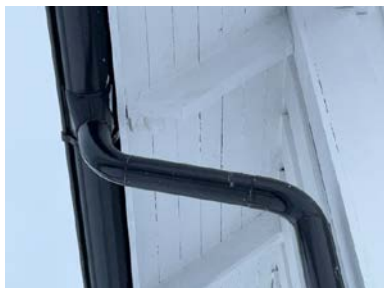
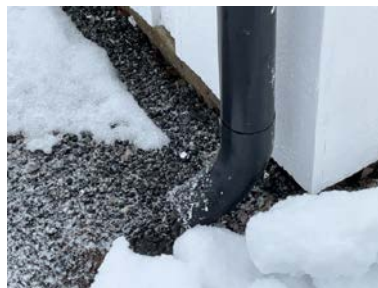
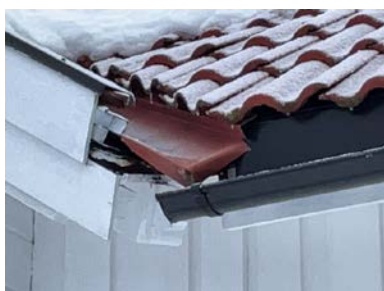
- Det er ikke tilfredsstillende bortledning av vann fra taknedløp ved grunnmur.
- Det mangler snøfangere på hele eller deler av taket, men det var ikke krav om dette på byggemeldingstidspunktet.
- Takrenner har punktvis lekkasjer.

- Lokal utbedring må utføres.
- Det bør lages system for bortledning av vann fra taknedløp ved grunnmur.
- Det må foretas tiltak for å lukke avviket.
- Det er ikke krav om utbedring av snøfangere opp til dagens krav.

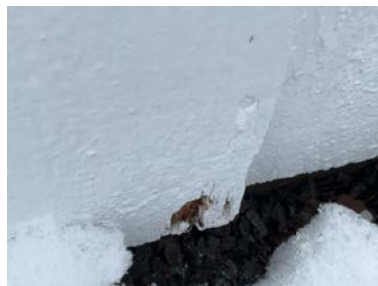
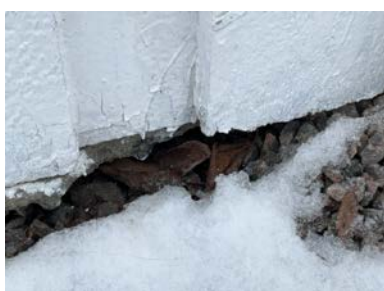
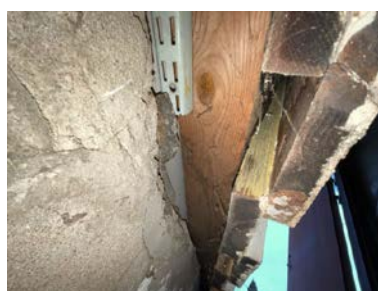
Veggkonstruksjon

- Det er ingen eller liten lufting i nedre kant av kledning mot grunnmur.
- Det er påvist spredte råteskader i bordkledningen.
- Bordkledning går stedvis nesten helt ned i terreng.
- Det er ingen musesperre i nedre kant av konstruksjon.
- Det er registrert symptom på aktivitet fra skadedyr
- Det er værslitt/oppsprukket trevirke/trepaneler.

Symptomer på aktivitet fra skadedyr er observasjoner av muselort.

- Musesperre må etableres.
- Det bør foretas tiltak for å bedre lufting av kledningen.
- Det må foretas tiltak for å lukke avviket.
- Konstruksjonene må sikres mot råte, sopp og skadedyr.
- Lokal utbedring bør foretas for å øke avstanden mellom terreng og bordkledning.
- Råteskadet trekledning må skiftes ut.

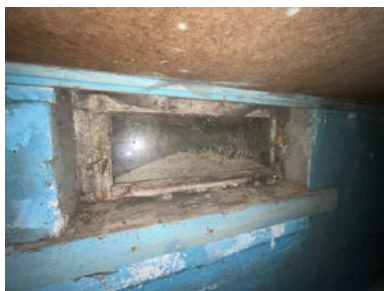
Kjellervinduer

- Det er påvist vinduer med fukt/råteskader.

- Vinduer med råteskader må erstattes med nye.

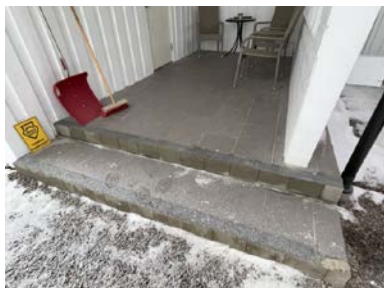
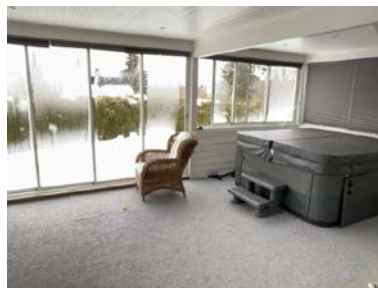
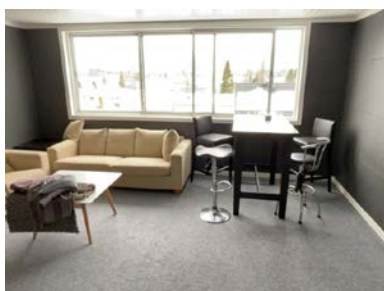
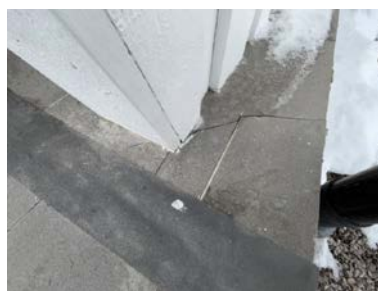
TG 2 Balkonger, terrasser og rom under balkonger

Det er påvist noen fliser med sprekker og bom/hullyd.

- Det må foretas tiltak for å lukke avviket.

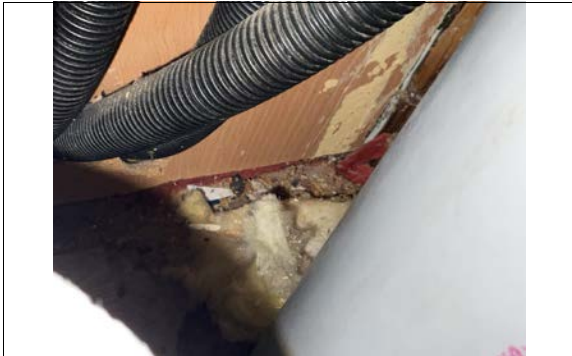
Synlig muselort i skapet på toalettrommet. Dette er symptomer på aktivitet av skadedyr/mus.
