Rampevegen 1, 2436 VÅLER I SOLØR

| <b>Salgsobjekt:</b> | Enebolig |
| <b>Byggeår:</b> | 1959 |

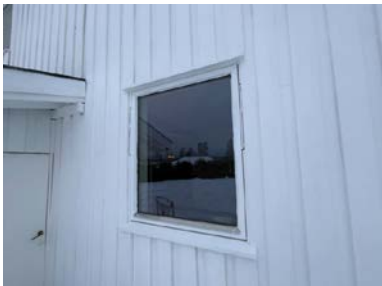
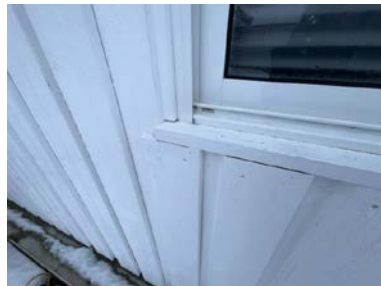
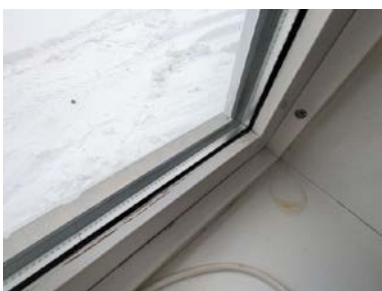
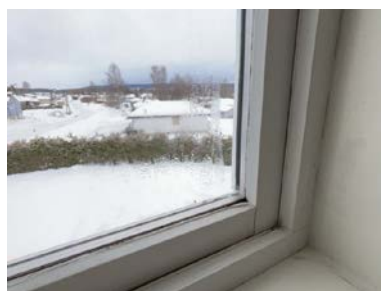
- Det er påvist at enkelte vinduer er vanskelig å åpne/lukke.
- Det er påvist avvik rundt innsettsdetaljer.
- Det er påvist noen glassruter som er punktert eller sprukne.
- Det er påvist tegn på innvendig kondensering av enkelte vindusglass.
- Karmene i vinduer er slitte og det er sprekker i trevirket.

- Det må foretas lokal utbedring.
- Vinduer må justeres.
- Vinduer med punkterte/sprukne glass må påregnes skiftes ut, enten hele vinduet eller kun selve glassene.
- Det bør gjøres tiltak for å lukke avviket.
- Det må påregnes noe vedlikehold og at enkelte vinduer må skiftes ut.
- Det bør gjøres tiltak for å bedre ventilering av rommet.
