Rampevegen 1, 2436 VÅLER I SOLØR

## Nøkkelinformasjon

| <b>Salgsobjekt:</b> | Enebolig |

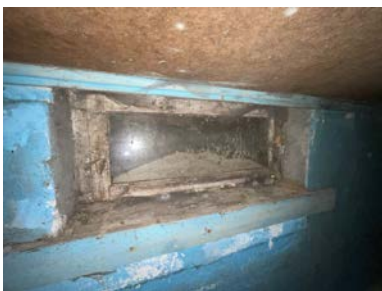
## Kjellervinduer

- Det er påvist vinduer med fukt/råteskader.

- Vinduer med råteskader må erstattes med nye.

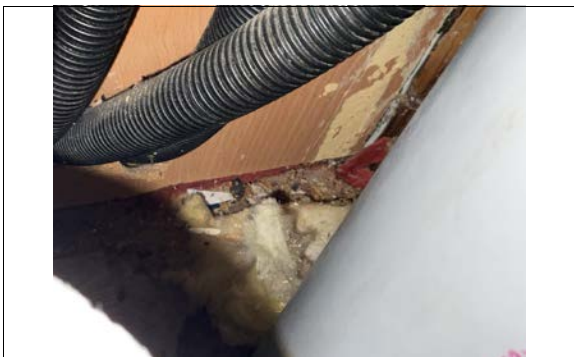
Synlig muselort i skapet på toalettrommet. Dette er symptomer på aktivitet av skadedyr/mus.
