# Tilstandsrapport

Boligbygg med flere boenheter

Vormvikbakken 72, 2080 EIDSVOLL

Befaringsdato: 24.06.2025

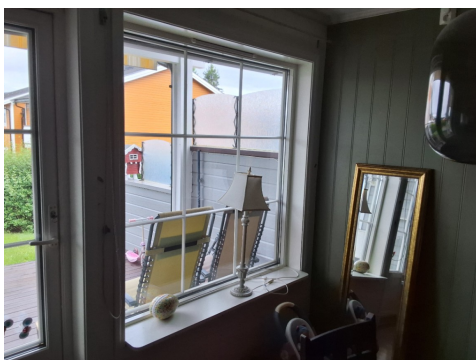
### ! TG 2 Vinduer

- Det er påvist at enkelte vinduer er vanskelig å åpne/lukke.

Vinduet i stuen og soverommet subber i karm

- Vinduer må justeres.

For å lukke avviket må vinduene skiftes. Det bemerkes at det ikke er umiddelbare behov for dette.

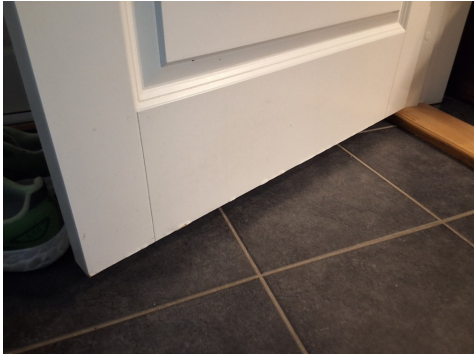
### ! TG 2 Innvendige dører

Baderomsdør har svelling i bunnen av døren.

Baderomsdør må byttes.

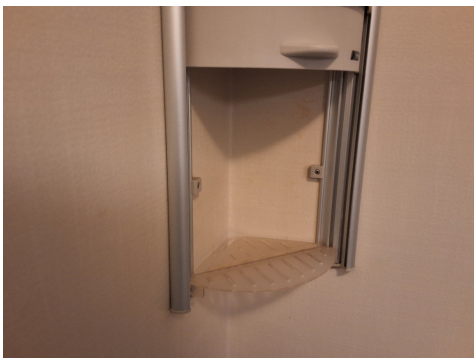
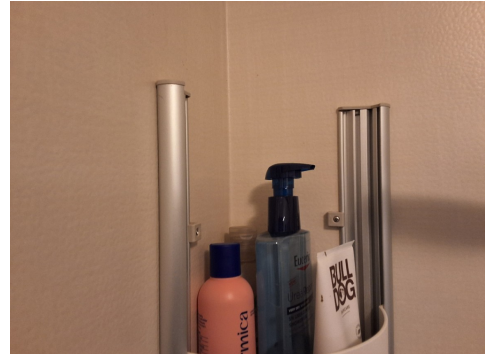
#### ! TG 2 Overflater vegger og himling

Under dagens befaring av badet ble det observert skruehull på veggen i dusjsonen. Det er usikkerhet rundt hvorvidt tettingen er tilstrekkelig for å hindre fuktinntrengning.

For å sikre levetiden og unngå fremtidige fuktproblemer, anbefales det å utføre nødvendige tiltak.

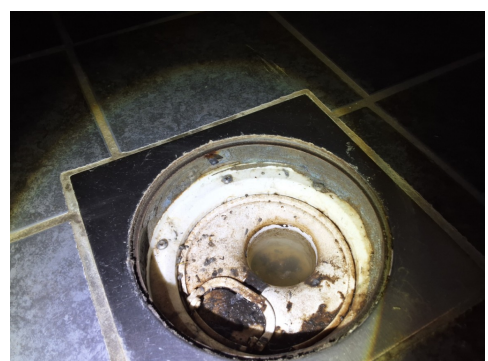
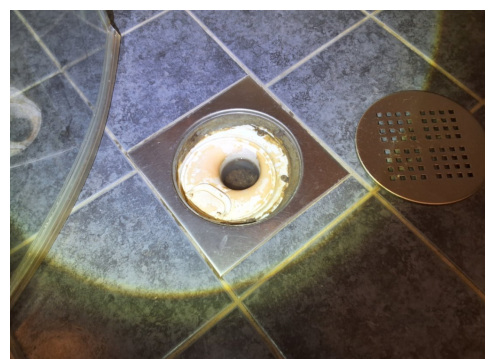
#### ! TG 2 Sluk, membran og tettesjikt

- Mer enn halvparten av forventet brukstid er passert på membranløsningen.

- Overvåk tilstanden jevnlig. For å få tilstandsgrad 0 eller 1 må tettesjiktet skiftes ut, men tidspunktet for når dette er nødvendig er vanskelig å si noe om.

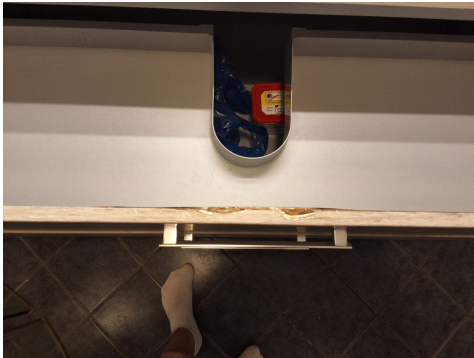
## ! TG 2 Sanitærutstyr og innredning

- Det er avvik:
- Folie har løsnet på skuff på innredning.

- Tiltak:
- Skuff må byttes.

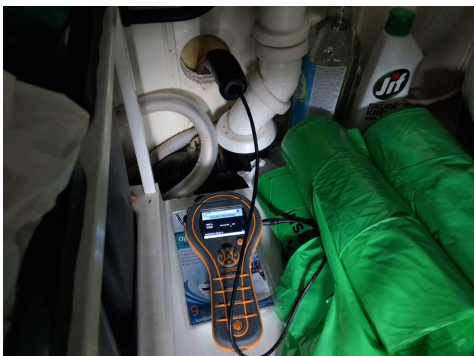
## ! TG 0 Tilliggende konstruksjoner våtrom

Hulltaking er foretatt uten å påvise unormale forhold. Hulltaking er foretatt under kjøkken vask. Fuktkvotemåling (vekt%) i konstruksjonen ble målt til under 6%.

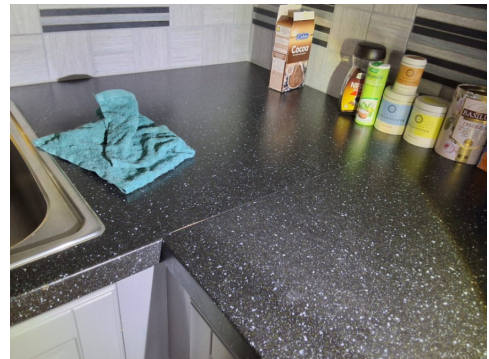
## ! TG 2 Overflater og innredning

- Det er avvik:
- Det er svelling på benkeplaten.

- Tiltak:
- Benkeplaten må byttes for å lukke avviket.
