# Tilstandsrapport

Boligbygg med flere boenheter

Romsaas Allé 22, 2063 JESSHEIM

Befaringsdato: 19.05.2025

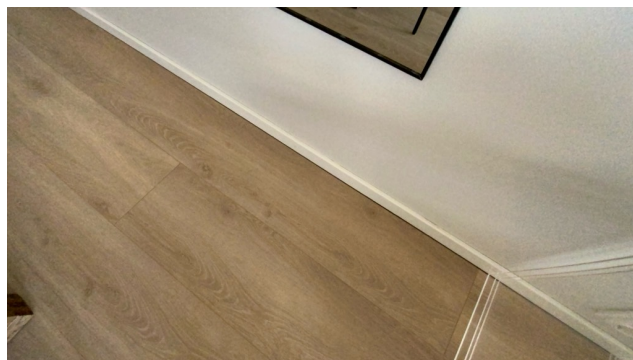
Mindre glippe mellom laminatgulv og gulvlist samt 2 stk luftbobler på midt stuegulv.

Synlig glippe mellom list laminatgulv.

Lokale utbedringer er påregnelig på sikt og tilfaller ny eier.

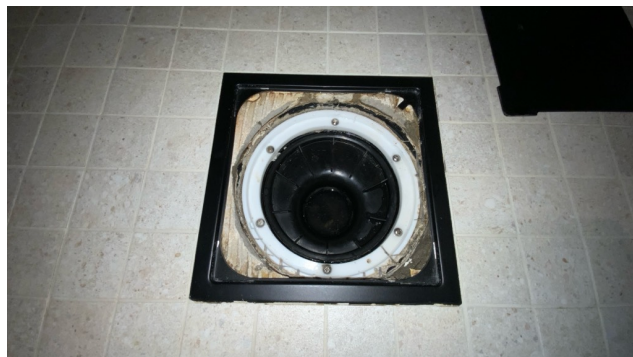
Kontroll av sluk.

- Det må foretas lokale tiltak for å utbedre utettheter på våtrommet.
- Utettheter i tettesjiktet på våtrommet kan føre til fuktskader i bakenforliggende konstruksjoner dersom det ikke blir foretatt tiltak på våtrommets tettesjikt.

Firma M-tett har vært på kontrollbefaring der de oppfordrer til utbedring ved legging av ny membran på gulv med oppsett av dusjkabinett. Henviser til eier for nærmere info. Oppsett av dusjkabinett er uansett et anbefalt tiltak ved videre bruk av badet.

Kostnadsestimat: 50 000 - 100 000

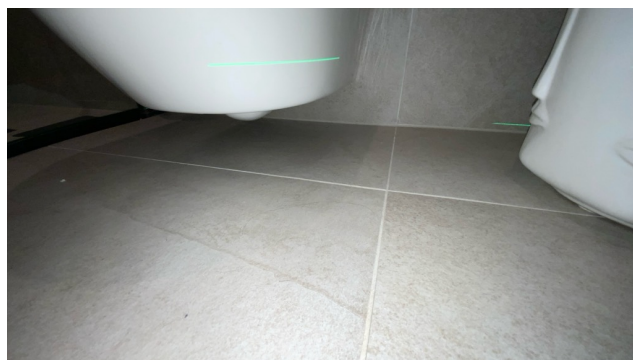
- Det er ikke påvist tilfredsstillende løsning for å synliggjøre lekkasje fra innebygget sisterner.

- Uten dreneringsløsning/lekkasjesikring kan lekkasjer pågå over lang tid uten å bli oppdaget. Dette kan føre til omfattende fuktskader i omkringliggende byggematerialer.

Lekkasjespalte på innebygget sisterner bør opparbeides.

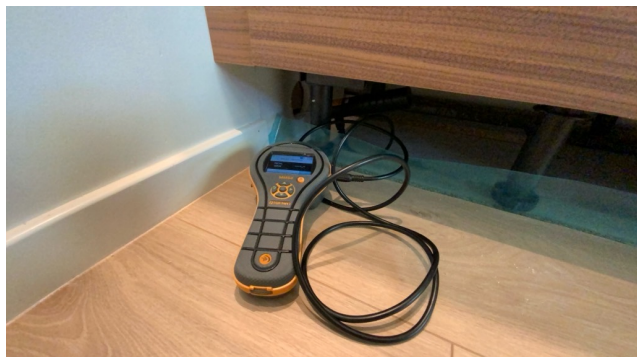
Hulltaking er foretatt uten å påvise unormale forhold. Hulltaking er foretatt ved/i Kjøkken.

Utført hulltaking.

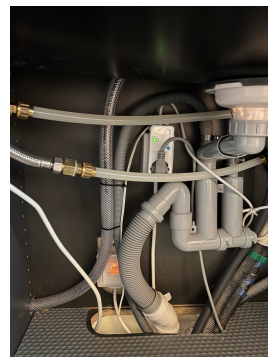
Besiktigelse av røropplegg.

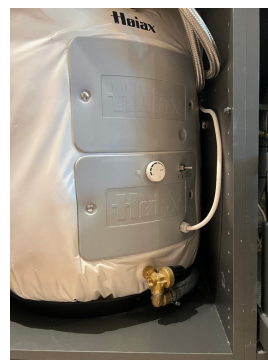
Besiktigelse av bereder.

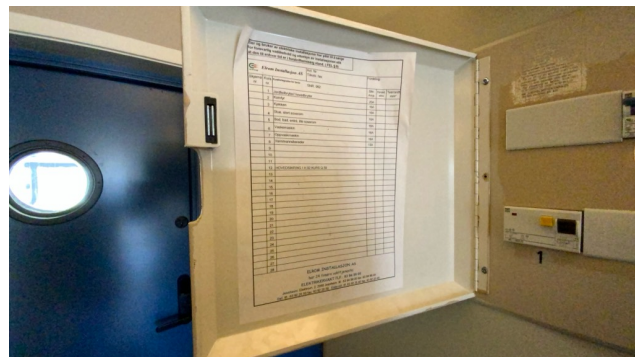
**Ja Det er utført el-kontroll der 9 av 12 punkter er utbedret. Ytterligere punktert må utbedres og tilfaller ny eier.**
