# Tilstandsrapport

Enebolig

Liverødveien 6, 3243 KODAL

Befaringsdato: 06.11.2023

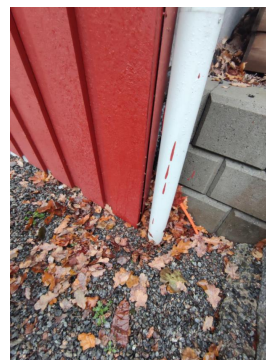
Kledning går helt ned til grunn i hjørne mot sør-øst.  
Sprekk i kledningsbord over badevindu mot vest.

Kledning helt ned til grunn.

Sprukket kledningsbord bør skiftes.

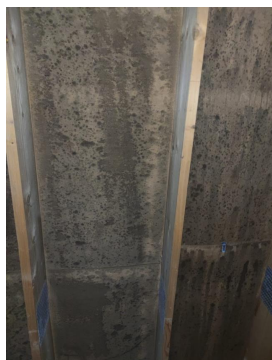
Adkomst via innvendig luke med nedfellbar stige på soverom.  
Loftet er isolert med 20 cm mineralull mot underliggende himling og 15 cm mineralull i skråtak. Det er 5 cm luftespalte fra loft og lufting gjennom gesimser, samt i lufterister i gavler.  
Misfarget undertak på loft, men ingen unormal fukt å måle ved befarig.

Misfarget undertaksplater.

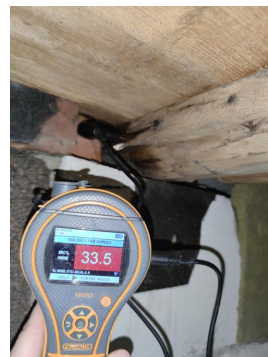
Ved befaring ble det registrert fuktig miljø i krypkjeller, men ingen synlige tegn til råte.  
Det er ingen fuktsperre på bakken og det blir kondens mot himling. Det er målt høye fuktverdier i treverk enkelte steder grunnet kondens.

Målt høye fuktverdier i treverk mot vest.

- Fuktsperre på bakken bør etableres.

Det bør etableres flere friskluftsventiler. Evt. avtrekksvifte.

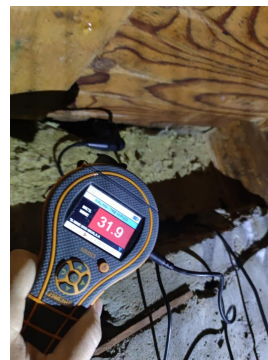
Målt høye fuktverdier i treverk i område over vannpumpe.

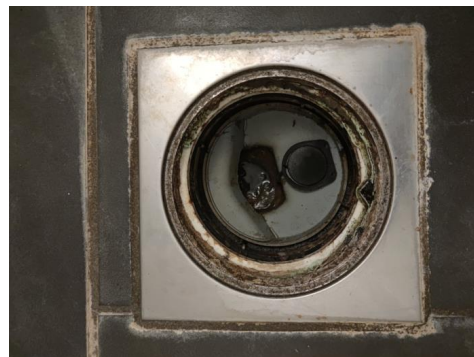
- Det er påvist avvik i fallforhold til sluk i forhold til krav i forskrift på byggetidspunktet.

Sluk i dusj.

- Installering av tett dusjkabinett anbefales.
- Overvåk tilstanden jevnlig. For å få tilstandsgrad 0 eller 1 må tettesjiktet skiftes ut, men tidspunktet for når dette er nødvendig er vanskelig å si noe om.

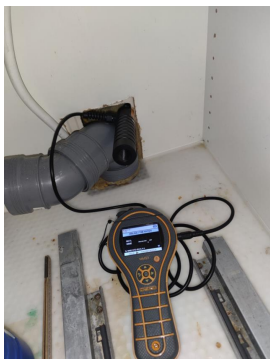
Målt vektprosent under 6% som er tørt tre.

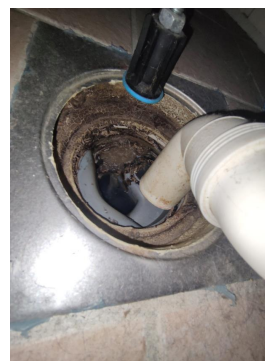
Overflater i våtsoner på vegg er ikke av fuktbestandige materialer iht. forskriftskrav.

Sluk under kabinett.

For å lukke avviket må overflater i våtsoner skiftes til egnet materiale, men avvik fungerer så lenge man bruker dusjkabinett/badekar og med varsom bruk.

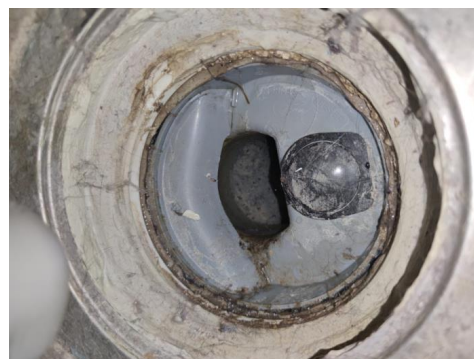
Sluk under badekar.

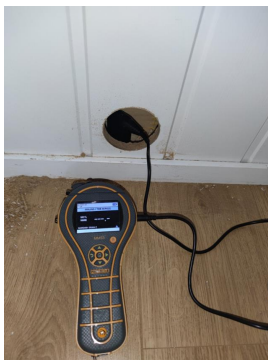
Hulltaking er foretatt fra soverom uten å påvise unormale forhold.

Målt vektprosent under 6% som er tørt tre.

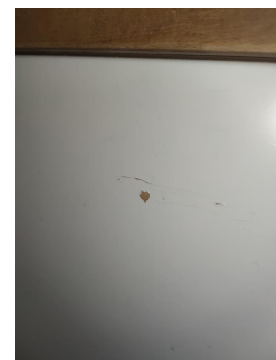
Noe sår på skapdør og noen merker etter fukt på topp av skapdør under vask.

Sår på skapfront.

- Det må påregnes lokal utbedring/utskiftning.

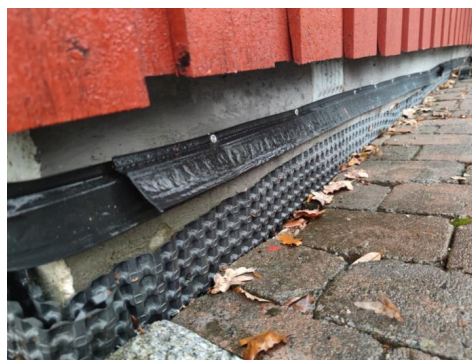
Platon har glidd ned fra topplist.

Det må foretas noe terrengjustering og det må monteres topplist der det mangler.

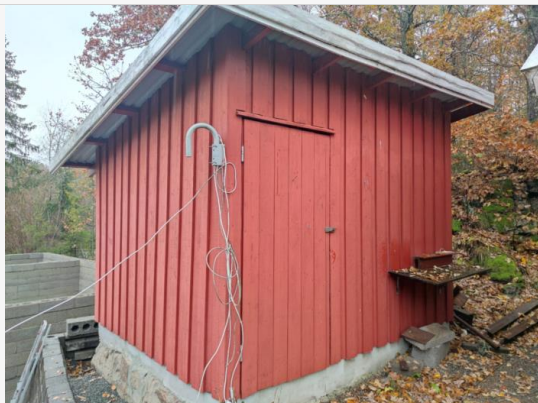
## Vedbod

Råteskader i forkantbord.  
Generelt inntrykk TG:2
