# Eikehaugen 55

## 4139 FISTER

### Tilstandsrapport

### Eierskifte

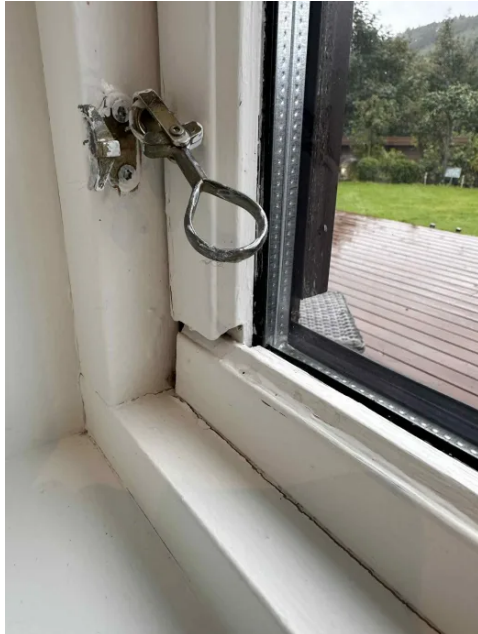
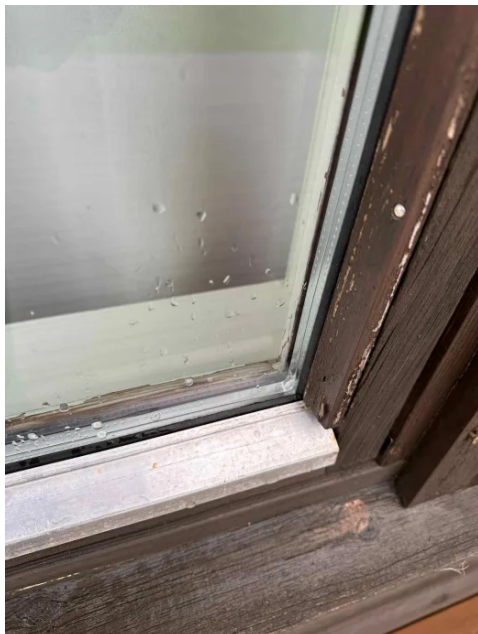
## 6.4 Vinduer og dører

Det registreres stedvis tegn etter innvendig kondens, slitte vinduskarmer, skader på pakninger, manglende rist til luftespalter på vindu soverom mot Nord 2 etg. soverom mot Sør 2 etg. og vaskerom. karm på kjøkkenvindu har sklidd ut av spor å vil ikke åpnes.

Anbefaler å overflatebehandling av slitte vinduskarmer, bytte skadet på pakninger, montere manglende rist til luftespalter på vindu soverom mot Nord 2 etg. soverom mot Sør 2 etg. og vaskerom. Fikse karm på kjøkkenvindu, vurdere utskiftning av vindu.

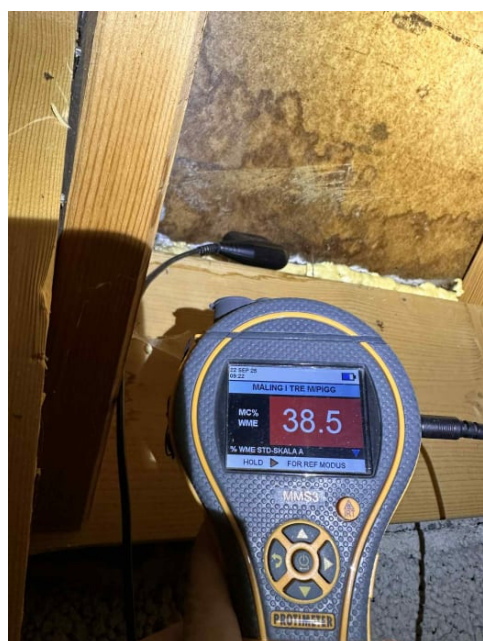
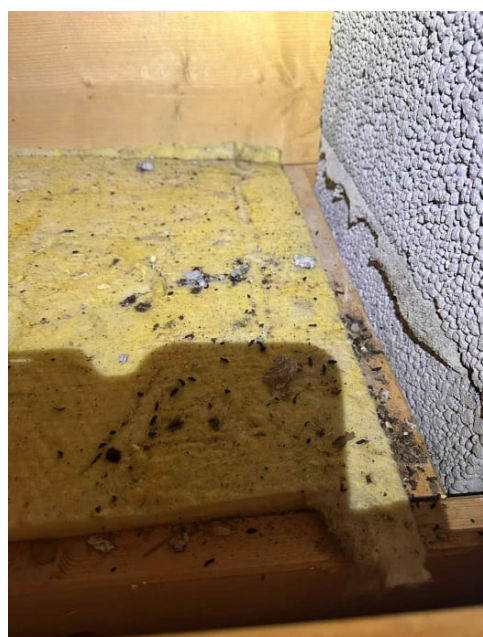
## 6.6 Loft (konstruksjonsoppbygging)

Kaldloft med tilkomst via loftsluke og stige i tak på soverom 2 etg. mot Nord. Det er kun inspisert fra loftsluke pga. manglende gangbart gulv. Det registreres fukt i takgjenomføring til pipe og muselort.

| Kaldloft med tilkomst via loftsluke og stige i tak på soverom 2 etg. mot Nord. Det er kun inspisert fra loftsluke pga. manglende gangbart gulv. Det registreres fukt i takgjennomføring til pipe og muselort. | |

Anbefaler ytterligere undersøkelser av kaldloft. Det anbefales også å utbedre tetting rundt pipe, kontrollere om det er mus eller om dette er gamle forhold. evt. utbedringer må vurderes deretter.
