Eikehaugen 55, 4139 FISTER

**Kjekk og innholdsrik enebolig med stor dobbel garasje, utsikt og romslig tomt med landlig og fin beliggenhet.**

**Salgsobjekt:** Enebolig  
**Eierform:** Eiet  
**Byggeår:** 2004  
**BRA-i/BRA Total** 183/259 kvm  
**Tomtstr.:** 1163.8 m<sup>2</sup>  
**Soverom:** 4  
**Antall rom:** 5  
**Gnr./bnr.** Gnr. 74, bnr. 60  
**Oppdragsnr.:** 1401250187

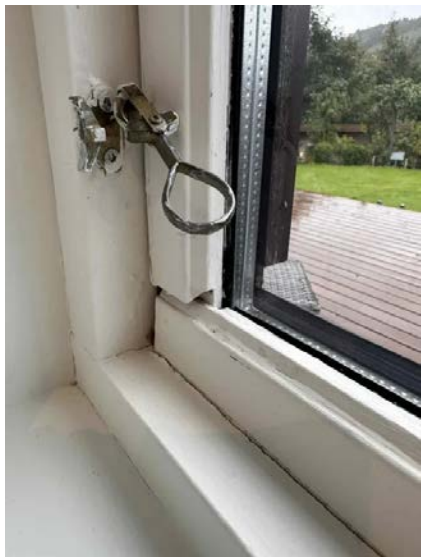
## 6.4 Vinduer og dører

Det registreres stedvis tegn etter innvendig kondens, slitte vinduskarmen, skader på pakninger, manglende rist til luftespalter på vindu soverom mot Nord 2 etg. soverom mot Sør 2 etg. og vaskerom. karm på kjøkkenvindu har sklidd ut av spor å vil ikke åpnes.

Anbefaler å overflatebehandling av slitte vinduskarmen, bytte skadet på pakninger, montere manglende rist til luftespalter på vindu soverom mot Nord 2 etg. soverom mot Sør 2 etg. og vaskerom. Fikse karm på kjøkkenvindu, vurdere utskiftning av vindu.

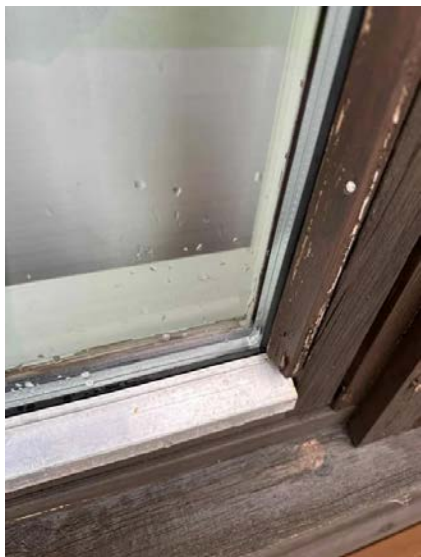
## 6.5 Yttervegger

| Er det påvist fuktskade/sopp/råte eller slitt overflate? | Ja |

| Anbefaler å overflatebehandle slitte overflater i trekledning. | |

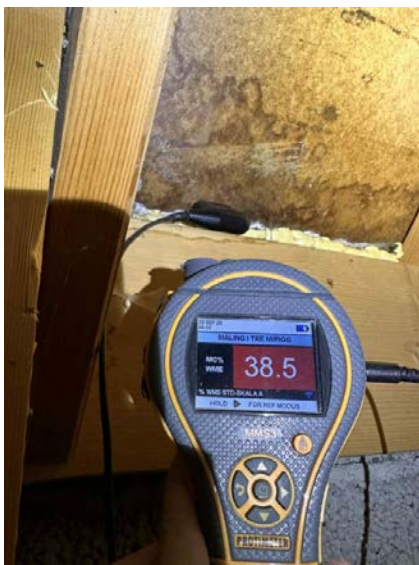
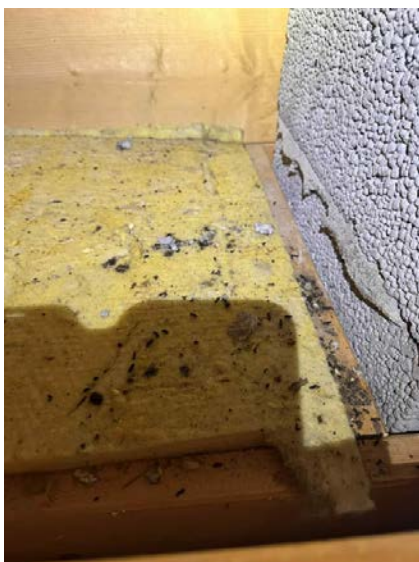
## 6.6 Loft (konstruksjonsoppbygging)

| Kaldloft med tilkomst via loftsluke og stige i tak på soverom 2 etg. mot Nord. Det er kun inspisert fra loftsluke pga. manglende gangbart gulv. Det registreres fukt i takgjennomføring til pipe og muselort. | |
