# Tilstandsrapport

Boligbygg med flere boenheter

Grønliveien 7 , 1465 STRØMMEN

Befaringsdato: 28.01.2026

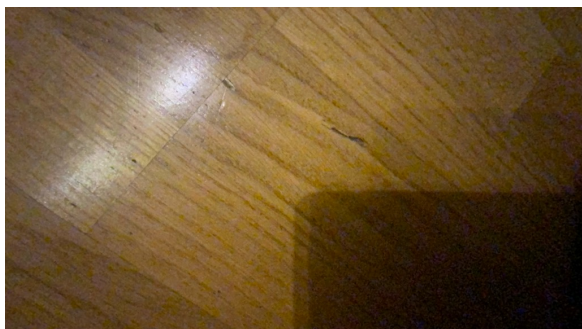
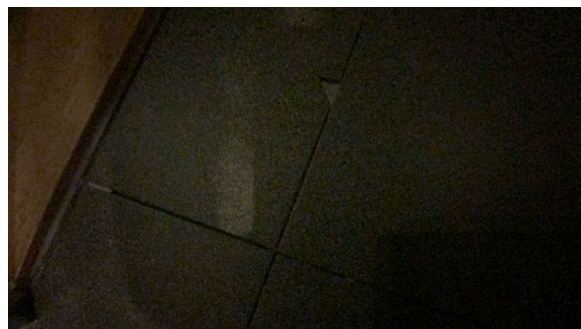
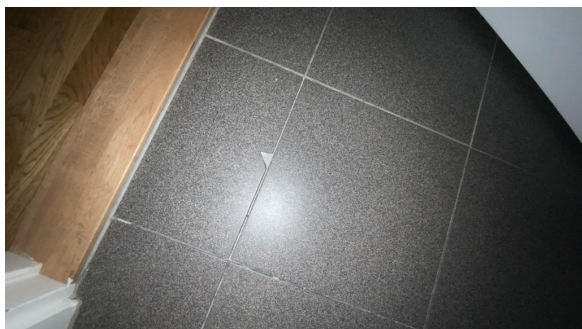
### 📌 TG 2 Overflater

- Overflater har en del slitasjegrad utover det en kan forvente.

Fliser i entre-del er løse og sprekt. Synlig noe hakk og riper i parkett.

- Overflater må utbedres eller skiftes.

Det anbefales å utbedre skader ved å bruke reparasjonsvoks lokalt, eventuelt slipe eller bytte parkett for å lukke avviket og forhindre at skadene utvikler seg videre over tid.

Fliser i entre må tas opp og legges på nytt, da disse ikke har tiltenkt overflate beskyttelse og vil løsne mer fra underlaget over tid.

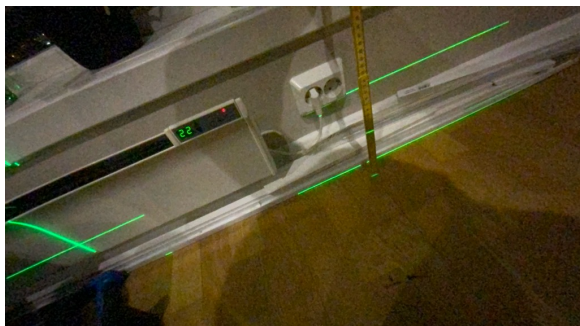
### 📌 TG 2 Etasjeskille/gulv mot grunn

- Det er målt høydeforskjell på mellom 15-30 mm gjennom hele rommet. Tilstandsgrad 2 gis med bakgrunn i standardens krav til godkjente måleavvik.

Det ble målt 16 mm høydeforskjell gjennom hele rommet fra ende til enden av stue.

- For å få tilstandsgrad 0 eller 1 må høydeforskjeller rettes opp. Det vil imidlertid sjelden være økonomisk rasjonelt som et enkeltstående tiltak i en bolig som dette. Dersom boligen en gang skal renoveres, kan man vurdere slike tiltak.

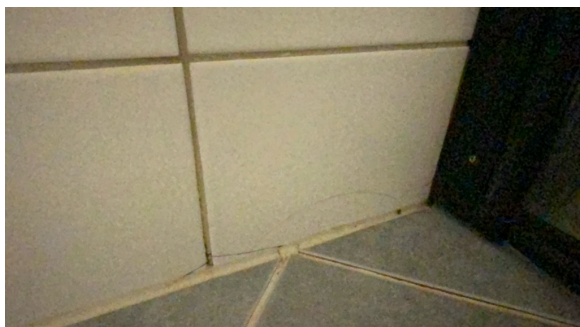
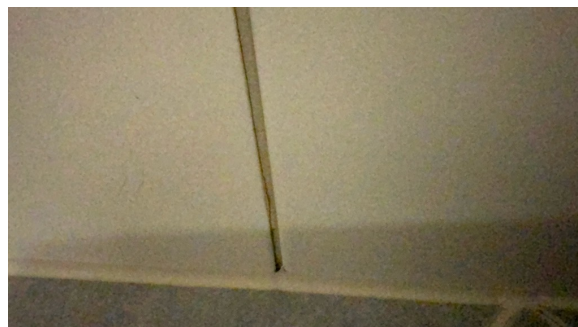
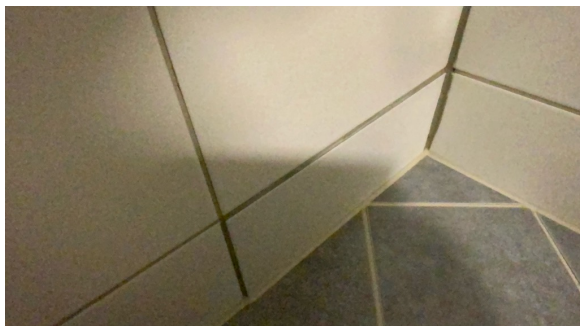
## TG 2 Overflater vegger og himling

- Det er påvist at flisfuger har riss/sprekker.
- Det er avvik:

Det er synlig hull i fliser inne i dusjsonen. Det er synlig at fugemasse på 1 flis har vært er løs og etterfuget. Synlig noe riss i fuger og synlig sprekk i flis nederst inne i dusjsonen.

- Slike riss/sprekker kan indikere bakenforliggende fuktskader, og konstruksjonen bør observeres jevnlig for å vurdere utvikling.
- Tiltak:

Vegg som ikke oppfyller kravene til vanntetting i våtrom kan være i strid med byggetekniske forskrifter, noe som kan ha juridiske og forsikringsmessige konsekvenser.

For å unngå disse problemene anbefales det å reparere hull i fliser så snart som mulig og sikre at våtrom er riktig vanntett i henhold til kravene i TEK17 som å tette hull med silikon. Sprekt flis er kun estetisk og har ikke noe med baken foreliggende membran å gjøre.

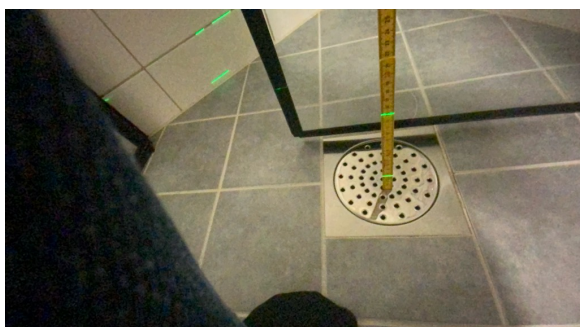
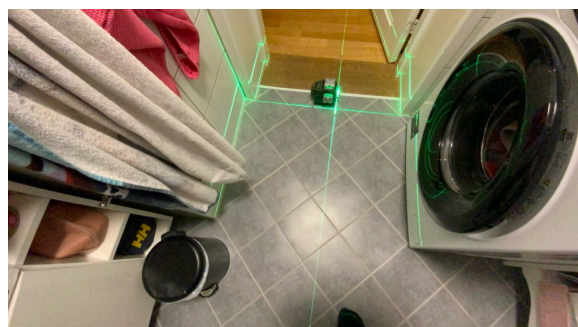
### TG 2 Overflater Gulv

Gulvet er flislagt. Rommet har elektriske varmekabler. Fall mot sluk er målt til 18 mm. Høydeforskjell fra toppen av sluket til toppen av membranen ved dørterskelen er 18 mm.

Det er synlig at det er lagt flis på flis. Det er ikke noen dokumentasjon eller kunnskap om hva som er gjort.

- Det er påvist at høydeforskjell fra topp slukrist til gulv/synlig topp membran ved dørterskel er mindre enn 25 mm.
- Det er påvist at noen fliser har bom (hulrom under).

Det fremstår som at flisarbeider på gulv og reperatur av flis på vegg ikke er gjort av fagmann.

- Dersom tiltaket ikke utføres, kan dette over tid føre til at flisene løsner eller sprekker, spesielt ved belastning eller bevegelser i konstruksjonen.
- Gjennomføre ytterligere undersøkelser og foreta utbedring av skade.
- Til tross for avviket i fall/høydeforskjell til sluk, vil gulvet fortsatt kunne lede vann mot sluket, men med redusert effektivitet. Dette kan potensielt øke risikoen for vannansamling i enkelte områder av badet.

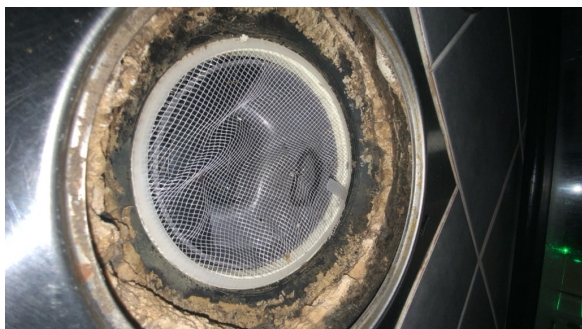
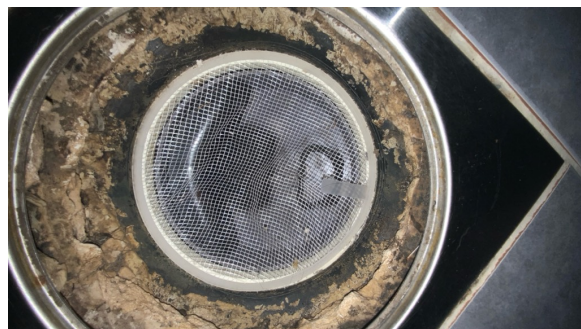
### TG 2 Sluk, membran og tettesjikt

Det er plastsluk og smøremembran med ukjent utførelse.

- Mer enn halvparten av forventet brukstid er passert på membranløsningen.

- Det er viktig å merke seg at levetiden til en membran varierer basert på kvalitet, installasjon og bruk. Eldre membraner kan bli sprø og sprekke opp, noe som fører til at de mister sin vanntettende funksjon. Dette kan resultere i vannlekkasjer gjennom vegger og gulv og fuktskader.
- Overvåk tilstanden jevnlig. For å få tilstandsgrad 0 eller 1 må tettesjiktet skiftes ut, men tidspunktet for når dette er nødvendig er vanskelig å si noe om.

Det anbefales nærmere undersøkelser av gulv og vegger, da det er noe riss i fuger inne i dusjonen som kan tilsa at det er fukt i bakenfor liggende plate. Det anbefales å sette inn dusjkabinett for å unngå videre fuktbelastning.

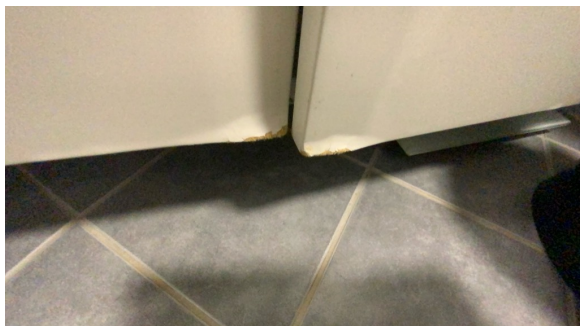
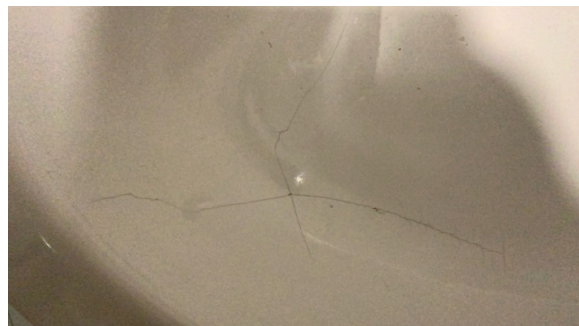
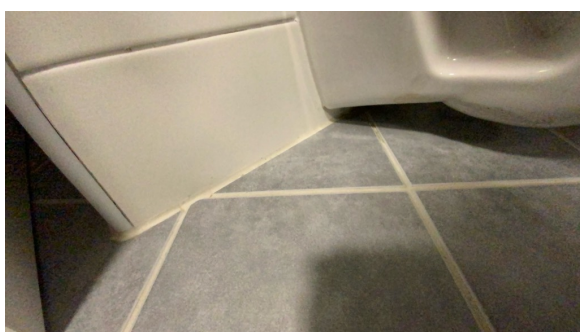
### TG 2 Sanitærutstyr og innredning

- Det er ikke påvist tilfredsstillende løsning for å synliggjøre lekkasje fra innebygget sisterner.
- Det er påvist riss/sprekker i utstyr på våtrommet.
- Det er påvist skader på innredning.

- Dersom avvik ikke utbedres er det fare for videre skadeutvikling.
- Riss er vanligvis overfladiske skader i servantens overflate eller glasur. Konsekvensene av riss er hovedsakelig kosmetiske.
- Uten dreneringsløsning/lekkasjesikring kan lekkasjer pågå over lang tid uten å bli oppdaget. Dette kan føre til omfattende fuktskader i omkringliggende byggematerialer.

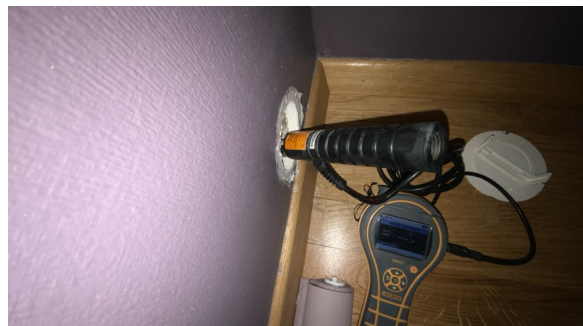
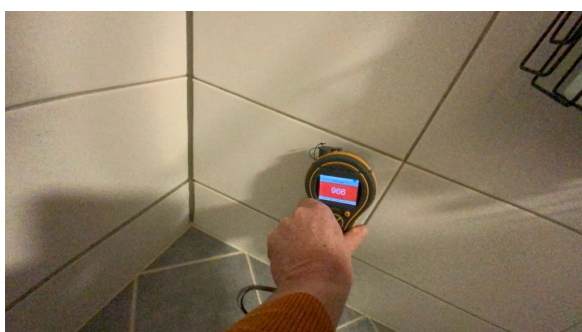
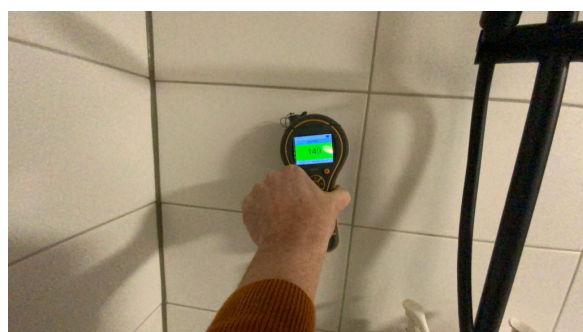
### Tilliggende konstruksjoner våtrom

- Det er registrert symptom på fuktskader.

Det er ut fra fuktsøk inne i dusjonen noe høye tallverdier som kan tilsa at det er noe for høy fukt bak flisene og i bakenforeliggende plate.

- Dersom tiltaket ikke utføres er det fare for ytterligere skadeutvikling.

Det anbefales nærmere undersøkelser av både fukt inne i dusjonen og oppbyggingen av gulvfliser. Det er også usikkerhet vedrørende reparasjon av flis og silikon inne i dusjonen og om membran er ivaretatt slik at denne ikke er skadet og gir fare for fuktskader.

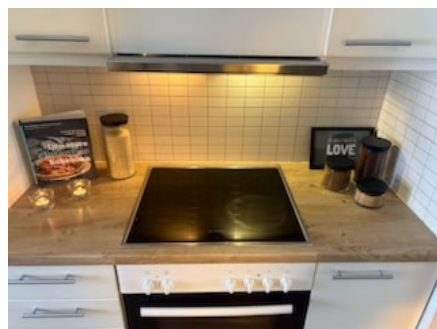
#### TG 2 Overflater og innredning

- Det er påvist skader på overflater/kjøkkeninnredning utover normal slitasjegrad.

Det er gjort enkle reparasjoner på dører med tidligere skader.

- Det er ikke behov for utbedringstiltak.

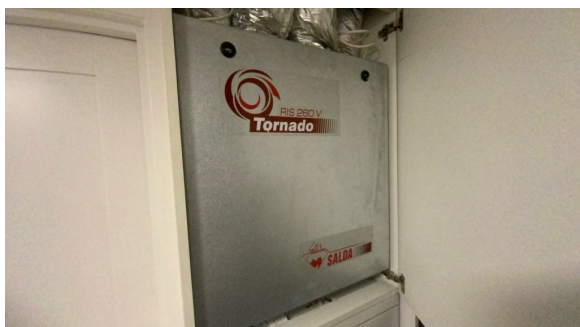
### TG 3 Ventilasjon

- Motorenhet på mekanisk avtrekksanlegg fungerer ikke.

Den ene motoren i anlegget fungerer ikke ut fra eiers opplysning.

- Dersom tiltaket ikke utføres vil ikke anlegget fungere, med dårlig innemiljø som resultat.

Kostnadsestimat: 20 000 - 100 000

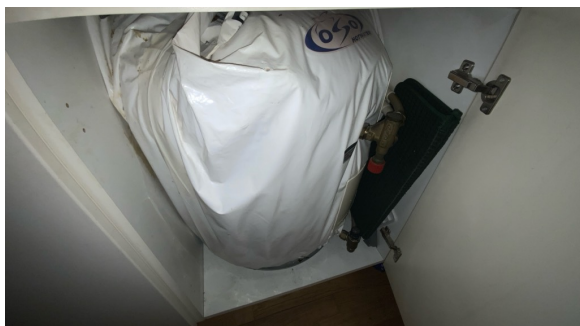
### TG 2 Varmtvannstank

Varmtvannstanken er på ca. 120 liter.

- Det bør etableres tilfredsstillende el-tilkobling etter gjeldende forskrift.
- Det er ikke behov for utbedringstiltak siden tanken fungerer i dag, men ut ifra alder kan skader plutselig oppstå på eldre tanker.
