# Anne Grimdalens vei 6 C 4317 SANDNES

## Tilstandsrapport Eierskifte

Boligtype: Leilighet i boligblokk

Byggeår: 1970

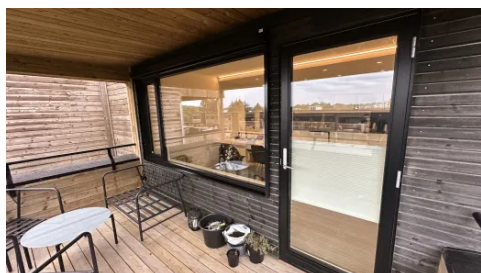
### 6.2 Vinduer og dører

Vinduer og balkongdør er med 3-lags isolerglass.  
Konstruksjonene fremstår i god stand uten registrerte avvik. Det vurderes ikke å være behov for umiddelbare vedlikeholdstiltak.

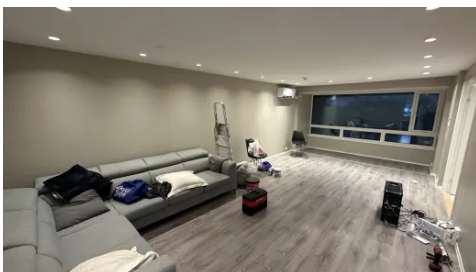
### 6.4 Etasjeskille og gulv på grunn

| Er det påvist nedbøy, skjevheter eller svikt i etasjeskille/gulv? | Ja |

Ved enkel og vilkårlig nivellering registreres det høydeforskjell på mellom 0-20 mm avvik på total planhet.

Tilstandsgrad 2 gis med bakgrunn i standardens krav til godkjente måleavvik.

Ikke behov for umiddelbare tiltak men ved evt. legging av nytt gulv som stiller krav til planhet av underlaget, må tiltak påregnes.

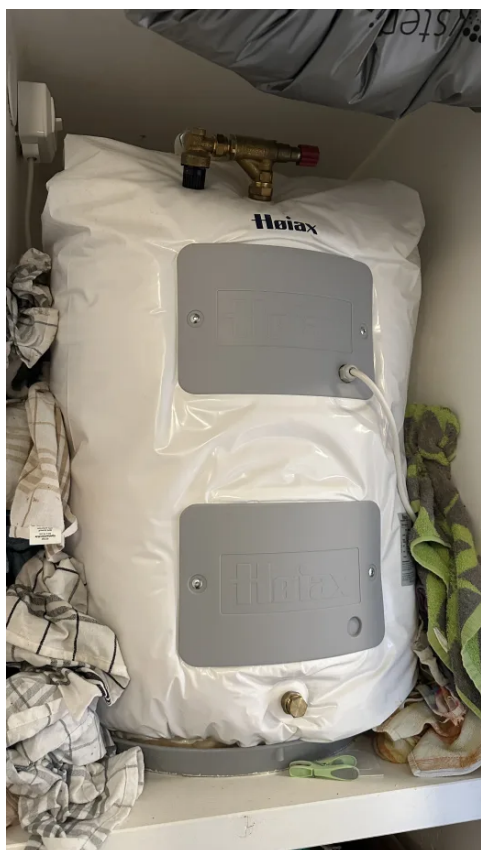
## 6.11 Varmtvannsbereder

-Bereder er ikke lekkasjesikret med avrenning til avløp.

Montere avløp på sikkerhetsventil samt waterguard.

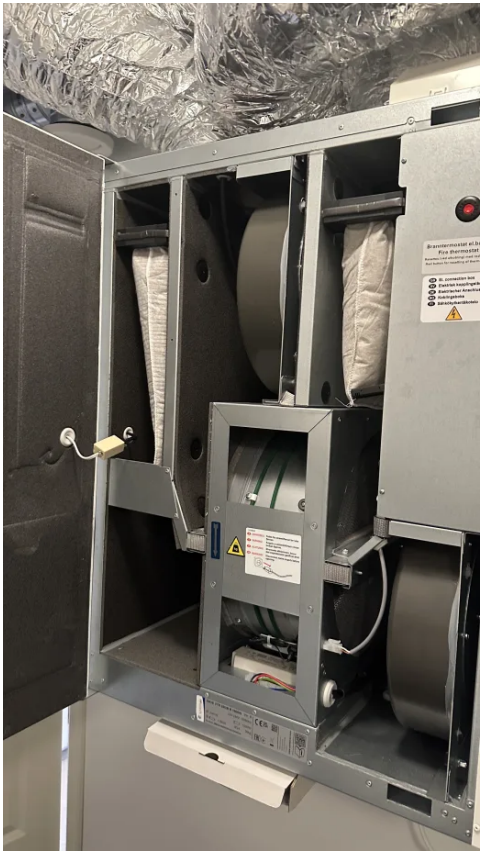
## 6.12 Ventilasjon

| Bygningen har balansert ventilasjon, kanaler bør renses med jevne mellomrom for at avtrekket skal opprettholde kapasiteten (ca hvert 5 år).<br>Det er manglende tilluftspalte ved dører slik at ventileringen av boenheten ikke fungerer som tiltenkt.<br>Ingen utilstrekkelig luftutveksling registrert på befaringsdagen. | |

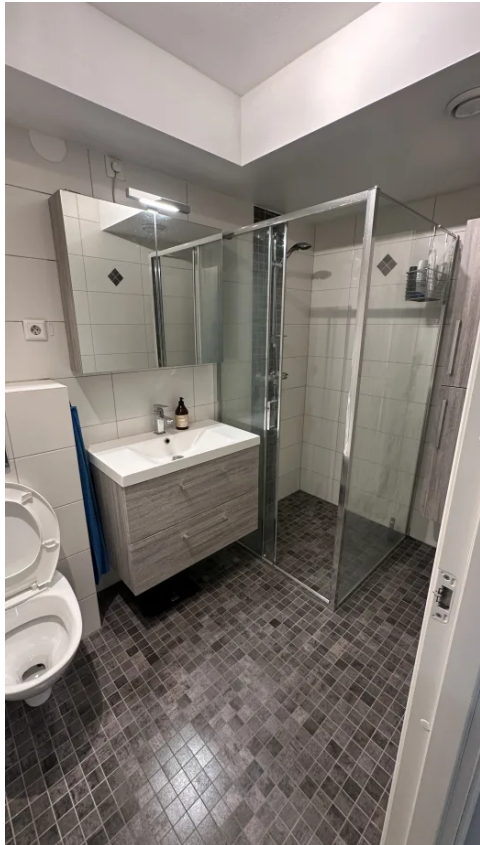
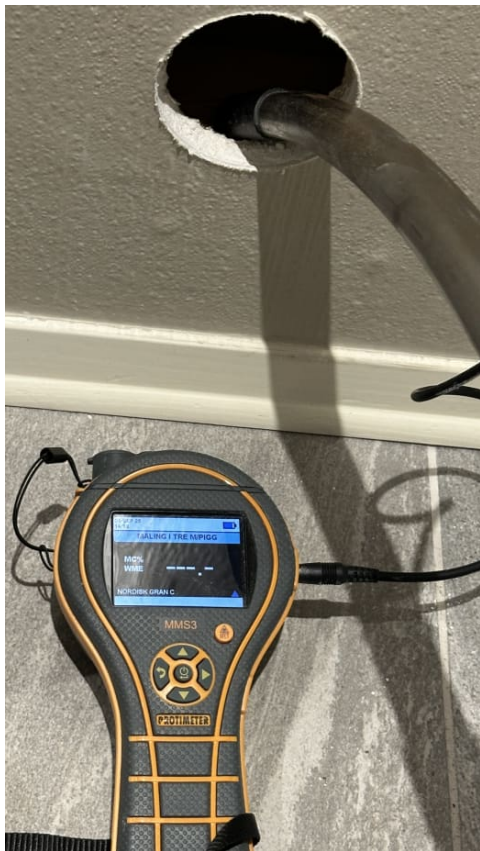
| <p>På grunn av manglende rengjøring i sluk, har det ikke vært mulig å vurdere tilstanden. Sluk antatt fra byggeåret.</p> <p>Membran / tettesjikt bør være avsluttet minimum 25 mm over gulvoverflate rundt rørføringer. Dette er ikke etablert og gulvet kan være utsatt for lekkasjer.</p> | |

Variable fuktverdier i nedre del av vegg i dusj. Dette er trolig fukt mellom flis og membran, og er påregnelig normalt når dusj er i daglig bruk. Ingen registrert bom eller riss. Ingen registrert fukt ved hulltaking fra tilstøtende gang.

Badet fungerer med dagens tilstand, men på grunn av påviste forhold anbefales montert et dusjkabinett for å unngå ytterligere fuktbelastning i påvente av en oppgradering.

| <p>Badet fungerer med dagens tilstand, men på grunn av påviste forhold anbefales montert et dusjkabinett for å unngå ytterligere fuktbelastning i påvente av en oppgradering.</p> <p>Med bakgrunn i alder på sluk står våtrommet foran en utbedring/utskiftning.</p> <p>Det anbefales å rengjøre sluket for å avklare tilstanden og forebygge potensiell skade.</p> | |
