Tilstandsrapport

Boligbygg med flere boenheter

Wilses gate 8A , 0178 OSLO

Befaringsdato: 12.05.2026

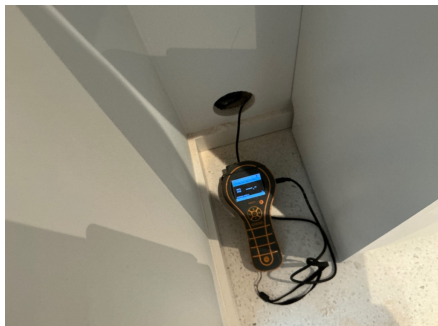
Vurderte forhold: Det er undersøkt om våtrommet kan ha en fuktskade gjennom hulltakning på utsiden av badet. Fuktmåler med piggelektrode er benyttet i veggkonstruksjonen, og det er gjort en visuell inspeksjon nær hullet. Målemetoden må ansees som en stikkprøvekontroll, og gir ingen garanti for andre deler av konstruksjonen. Resultatet påvirkes av valg av målested, dybde, tidligere bruk av rommet og oppbygning.

Måleresultat: Under 6 vektprosent.
