# Tilstandsrapport

Øvre Langgate 41A , 3110 TØNSBERG

Befaringsdato: 09.03.2026

Rapportdato: 13.03.2026

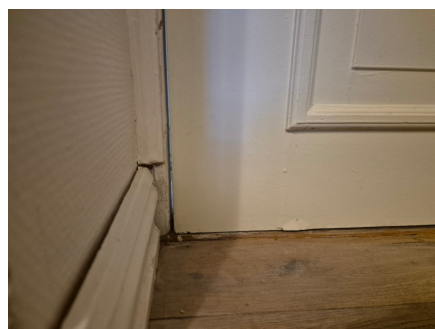
Inngangsdør av eldre dato. Det er registrert utetthet mellom dørblad og karm, samt en mindre skade i nedre del av døren. Døren tilfredsstiller ikke dagens krav til brannmotstand.

Utett mellom dør og karm, samt skade i bunn.

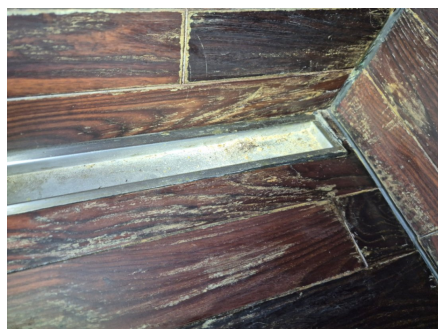
- Det er påvist avvik i fallforhold til sluk i forhold til krav i forskrift på byggetidspunktet.

Til tross for avviket i fall mot sluk vil gulvet kunne lede vann mot sluket, men med redusert effektivitet. Dette kan medføre økt risiko for vannansamling i enkelte områder av gulvet.

Hulrom under bord kan gi redusert stabilitet i overflaten og øke risikoen for slitasje eller skade over tid. Tiltak for å sikre tilstrekkelig fall og stabilitet i gulvkonstruksjonen kan bli aktuelt.

Slukrenne montert skjevt.

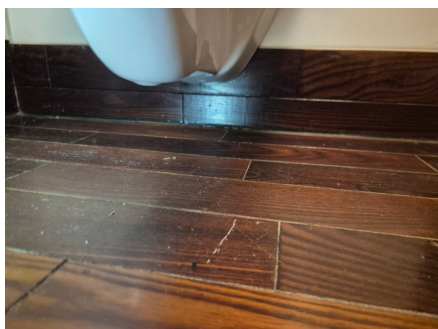
- Det er ikke påvist tilfredsstillende løsning for å synliggjøre lekkasje fra innebygget sisterner.

Mangler drensspalte under toalett.

Det bør etableres en løsning som synliggjør eventuelle lekkasjer fra den innebygde sisternen, for eksempel ved å montere en drensspalte eller lekkasjesikring. Uten en slik løsning kan lekkasjer forbli uoppdaget over tid, noe som øker risikoen for omfattende fuktskader i omkringliggende byggematerialer.
