# Tilstandsrapport

Kårbolig

Orkdalsveien 724, 7392 RENNEBU

Rapportdato: 10.09.2025

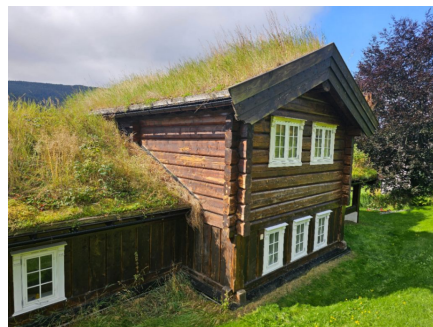
Det registreres fukt i utlektet murvegg mot terrenget som skyldes kondensering. Det er målt 19 % fukt i svill i vf. som tilsier at skadelige mugg- og råtesopper kan etablere seg.

Svertesopp på treverk inne i vegg.

- Fuktskadede konstruksjoner må skiftes ut, og årsak til skadene utbedres.

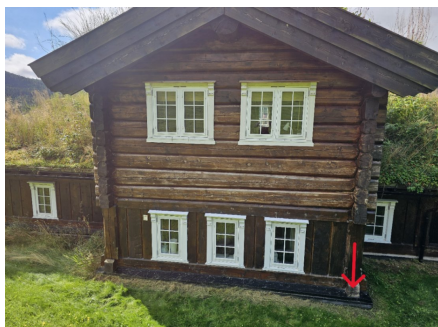
Grunnmuren som vender oppover må isoleres.

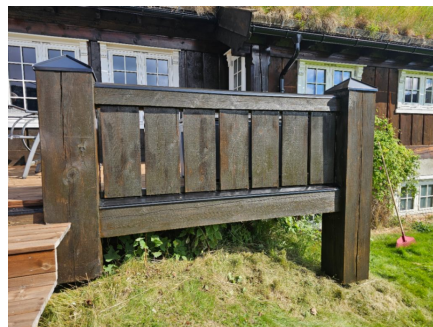
Rekkverk tilfredsstiller ikke dagens krav. Dagens krav er at høyde på rekkverk ved balkonger, tribuner, passasjer og lignende skal være minimum 1,0 m. Ingen tiltak nødvendig for stokk og stolpe. Dette er grove dimensjoner, og oppståtte skader påvirker ikke funksjonen.

Beslått altanrekke og stolper

- Andre tiltak:
- Rekkverkshøyde må endres for å tilfredsstille krav på byggemeldingstidspunktet.

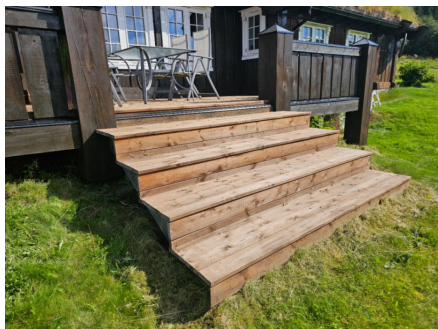
Veranda med grove dimensjoner.

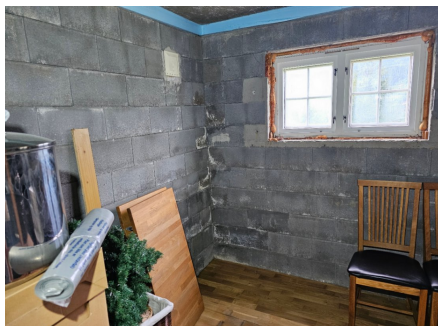
For nært brennbart.

- Større avstand til brennbart materiale må lages.

Brennbare overflater nærmere enn 30 cm sikres med ubrennbar overflate eller fjernes.

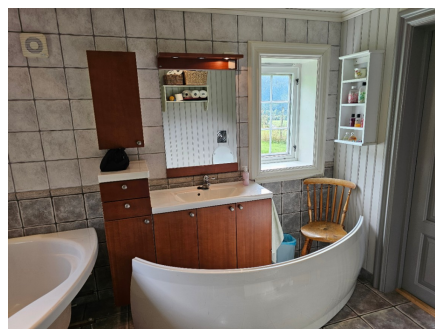
Vindu over badekar er utsatt for vannsøl.

Ingen tiltak er nødvendig, men vinduer må ikke utsettes for vannsprut av betydning.

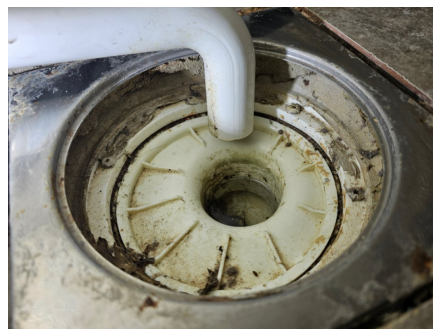
- Det er mulighet for at det kan forekomme vannlekkasje på våtrommet hvor vann ikke vil gå til sluk.
- Det er påvist at høydeforskjell fra topp slukrist til gulv/synlig topp membran ved dørterskel er mindre enn 25 mm.
- Det er påvist avvik i fallforhold til sluk i forhold til krav i forskrift på byggetidspunktet.

Sluk i dusj.

- Overvåk tilstanden jevnlig. For å få tilstandsgrad 0 eller 1 må tettesjiktet skiftes ut, men tidspunktet for når dette er nødvendig er vanskelig å si noe om.
- Det er viktig å merke seg at levetiden til en membran varierer basert på kvalitet, installasjon og bruk. Eldre membraner kan bli sprø og sprekke opp, noe som fører til at de mister sin vanntettende funksjon. Dette kan resultere i vannlekkasjer gjennom vegger og gulv og fuktskader.

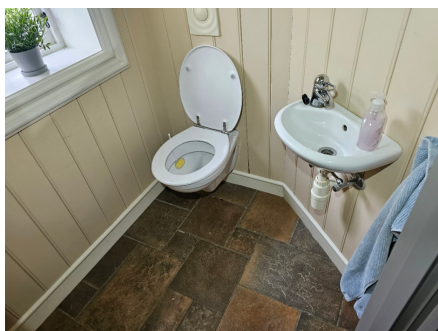
- Det er ikke påvist tilfredsstillende løsning for å synliggjøre lekkasje fra innebygget systerne.
- Toalettrom har kun naturlig avtrekk fra rommet, NS 3600 krever mekanisk avtrekk for å kunne gi TG 0/1.

Når det ikke er lekkasjedeteksjon fra cisterne, eller sluk i rommet. så anbefales montert fuktfølere som er koblet til boligens stoppekran, og som stenger vannet ved eventuelle lekkasjer.

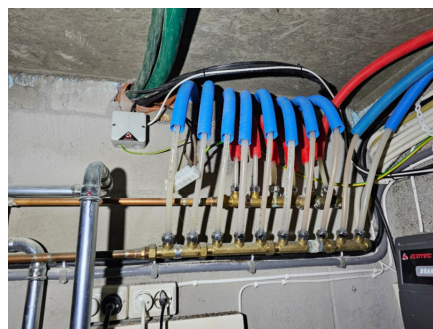
- Det er påvist at eventuelt lekkasjevann fra rør i rør system ikke ledes til sluk eller annen kompensierende løsning.

Normalt ingen konsekvens, da vannet vil renne til kjelleren som har sluk i golvet.

Stoppekran i teknisk rom.
