Tilstandsrapport

📍 Grenseveien 69 B, 0663 OSLO

gnr. 130, bnr. 102

Oppdragsnr.: 10887-25050

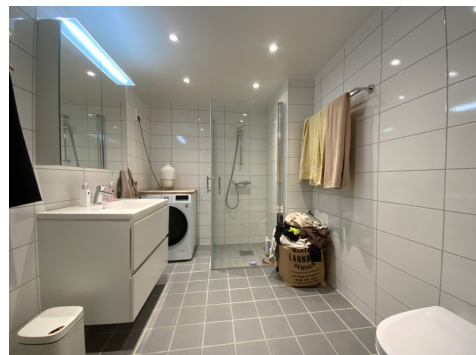
5. ETASJE > BAD

TG 1 Overflater vegger og himling

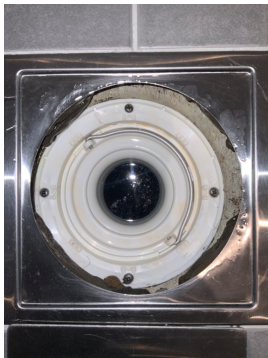
5. ETASJE > BAD

! TG 1 Sanitærutstyr og innredning

Det er dreneringshull i innkassing for synliggjøring av evt. lekkasjevann.

Det ble rutinemessig søkt etter fukt i dusjsonens vegger med fuktindikator (Protimeter SM) på befaringen, og det var ingen indikasjoner på fukt.

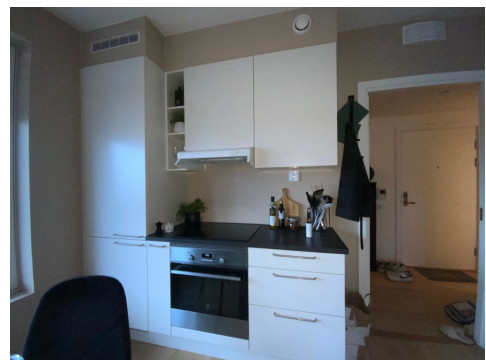
Hakk/merker i et par av kjøkkenfrontene. Ellers normal bruksslitasje sett ut fra alder.
